상주영천고속도로 2024~2025년 시설물 안전점검 용역  
(2025년 하반기 정밀안전점검)

# 외 관 조 사 망 도

신녕교

2025.12

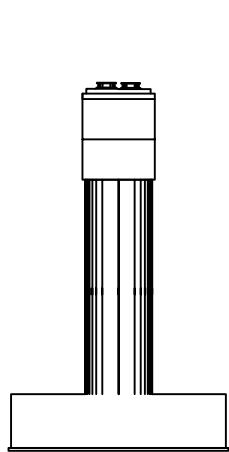
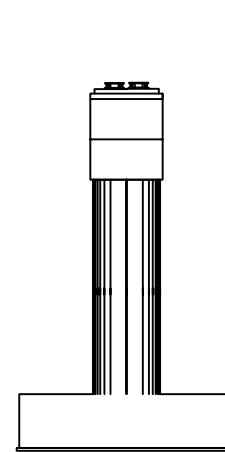
평면도

| 번호 | 구분 | 부재 | 손상내용 | 손상현황 | | | | | | 비고 |
|---|---|---|---|---|---|---|---|---|---|---|
| 1 | 19하 | 교각 | 균열(0.3mm미만) | 0.2 | 0.5 | | 0.50 | m | 1 | 25'상 보수 |
| 2 | 21하 | 교각 | 균열(0.3mm미만) | 0.2 | 0.5 | | 0.50 | m | 1 | 25'상 보수 |
| 3 | 23하 | 교각 | 망상균열 | 0.2 | 2.0 | 2.0 | 4.00 | m <sup>2</sup> | 1 | 25'상 보수 |
| 4 | 25하 | 교각 | 망상균열 | 0.2 | 6.0 | 2.0 | 12.00 | m <sup>2</sup> | 1 | |
