상주영천고속도로 2024~2025년 시설물 안전점검 용역  
(2025년 하반기 정밀안전점검)

# 외 관 조 사 망 도

창정교

2025.12

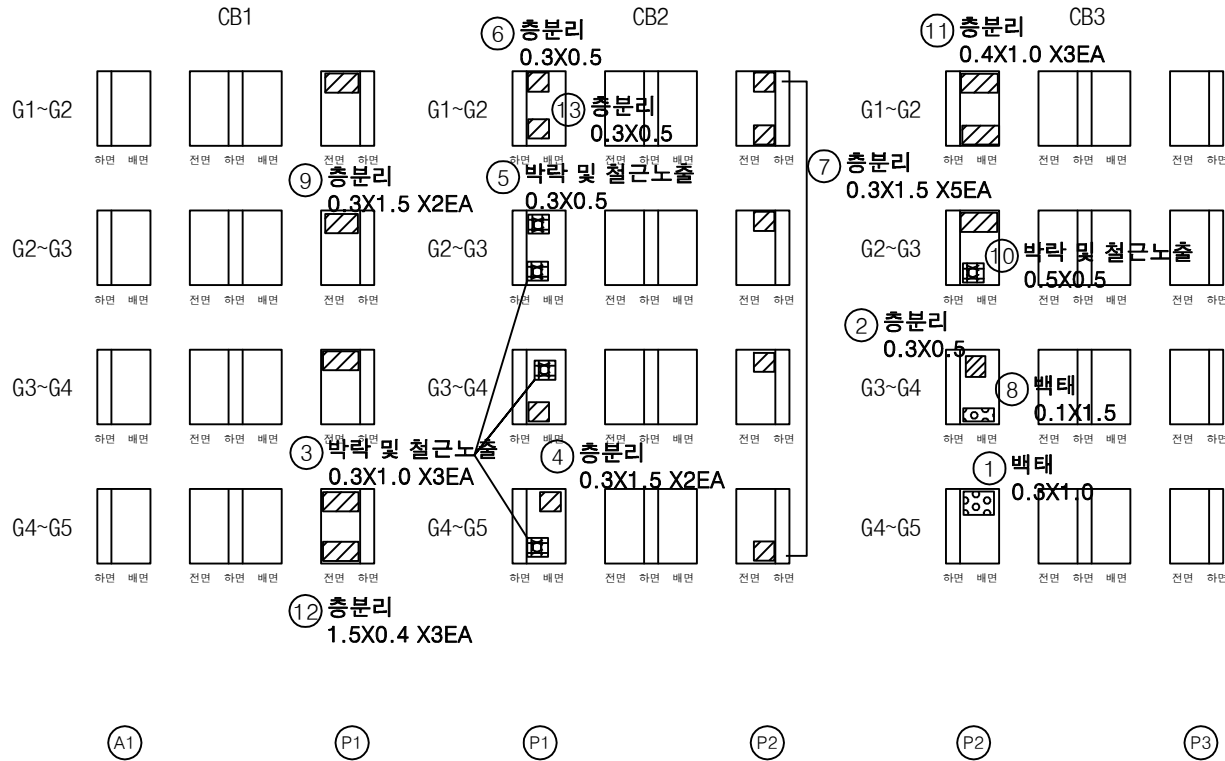
영천 방향

| 번호 | 구분 | 부재 | 손상내용 | 손상현황 | | | | | | 비고 |
|---|---|---|---|---|---|---|---|---|---|---|
| 3 | 23하 | 가로보 | 박락 및 철근노출 | | 0.3 | 1.0 | 0.90 | ㎡ | 3 | 손상증가 |
| 4 | 23하 | 가로보 | 충분리 | | 0.3 | 1.5 | 0.90 | ㎡ | 2 | 손상증가 |
| 5 | 23하 | 가로보 | 박락 및 철근노출 | | 0.3 | 0.5 | 0.15 | ㎡ | 1 | 손상변경 |
| 7 | 23하 | 가로보 | 충분리 | | 0.3 | 1.5 | 2.25 | ㎡ | 5 | 손상증가 |

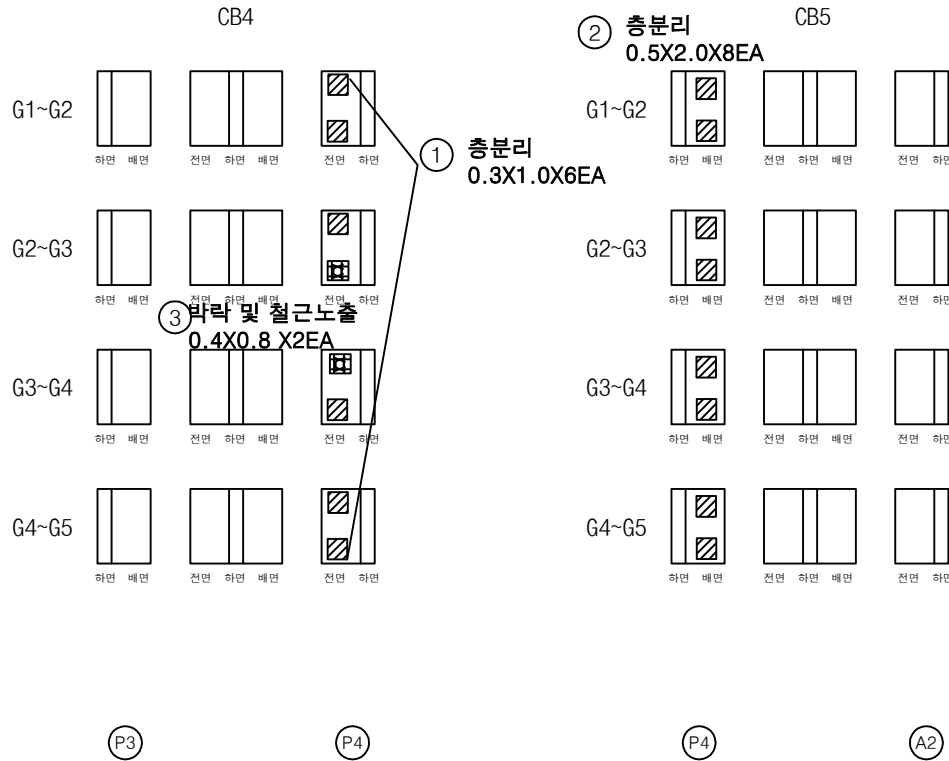
| 번호 | 구분 | 부재 | 손상내용 | 손상현황 | | | | | | 비고 |
|---|---|---|---|---|---|---|---|---|---|---|
| 1 | 19하 | 가로보 | 층분리 | | 0.3 | 1.0 | 1.80 | m | 6 | 손상중가 |
| 2 | 19하 | 가로보 | 층분리 | | 0.5 | 2.0 | 8.00 | m | 8 | 손상중가 |
