상주영천고속도로 2024~2025년 시설물 안전점검 용역  
(2025년 하반기 정밀안전점검)

# 외 관 조 사 망 도

가래실교

2025.12

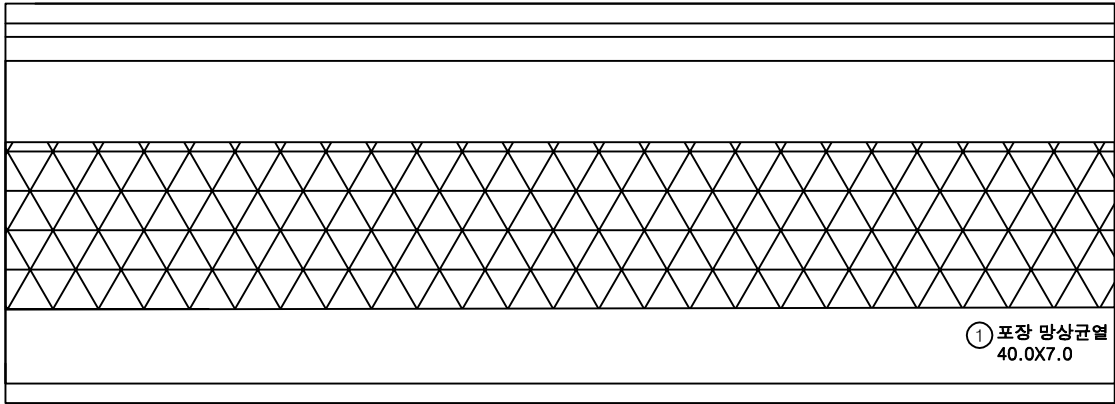
| 번호 | 구분 | 부재 | 손상내용 | 손상현황 | | | | | | 비 고 |
|---|---|---|---|---|---|---|---|---|---|---|
| 1 | 19하 | 교면포장 | 포장 망상균열 | | 40.0 | 7.0 | 280.00 | m <sup>2</sup> | 1 | |

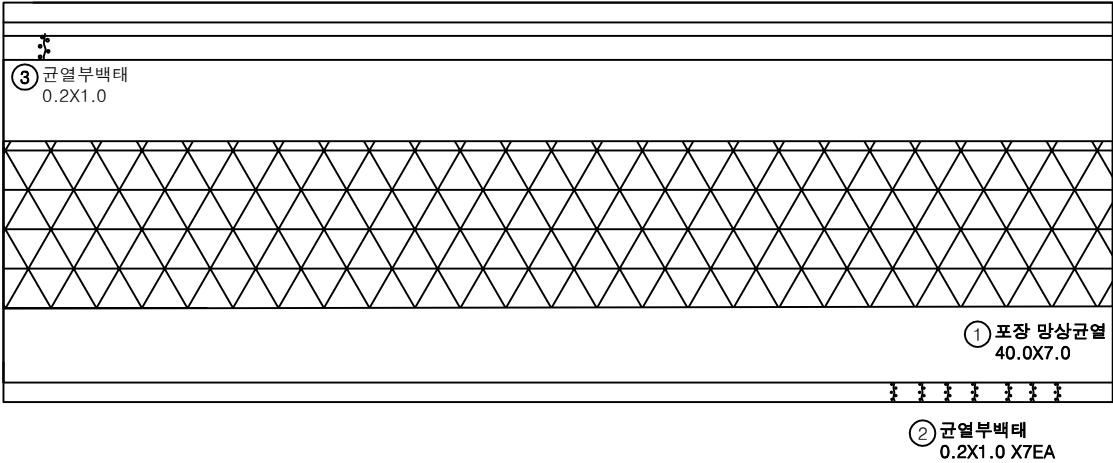
| 번호 | 구분 | 부재 | 손상내용 | 손상현황 | | | | | | 비 고 |
|---|---|---|---|---|---|---|---|---|---|---|
| 1 | 19하 | 교면포장 | 포장 망상균열 | | 40.0 | 7.0 | 280.00 | m <sup>2</sup> | 1 | |
| 2 | 21하 | 중분대 | 균열부백테 | | 0.2 | 1.0 | 1.40 | m <sup>2</sup> | 7 | |
| 3 | 23하 | 방호벽 | 균열부백테 | | 0.2 | 1.0 | 0.20 | m <sup>2</sup> | 1 | |

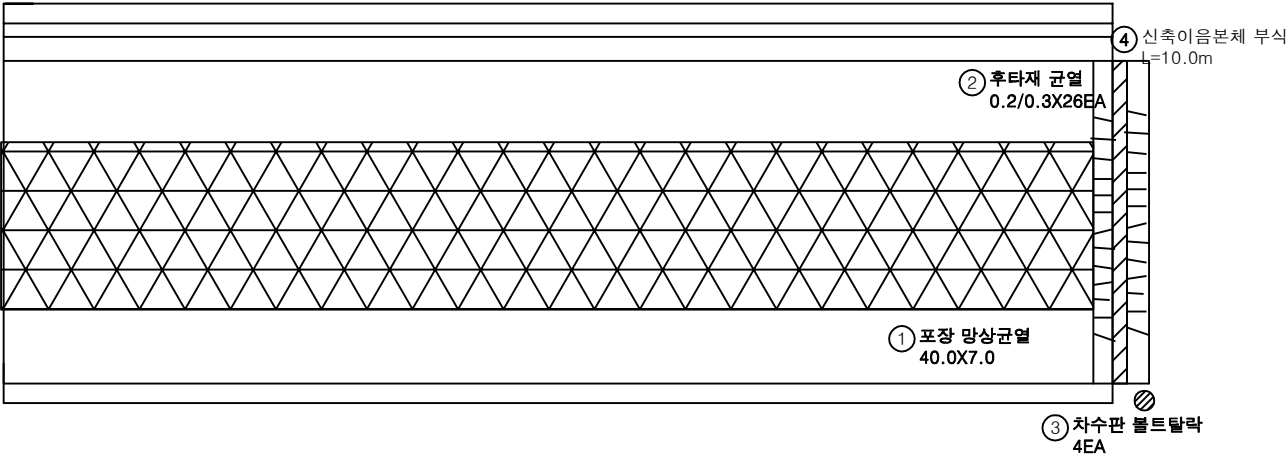
| 번호 | 구분 | 부재 | 손상내용 | 손상현황 | | | | | 비 고 |
|---|---|---|---|---|---|---|---|---|---|
| 1 | 19하 | 교면포장 | 포장 망상균열 | | 40.0 | 7.0 | 280.00 | m <sup>2</sup> | 1 |
| 2 | 19하 | 신축이음 | 후타재 균열 | 0.2 | 0.3 | | 7.80 | m | 26 |
| 4 | 21하 | 신축이음 | 본체 부식 | | 10.0 | | 10.00 | m | 1 |

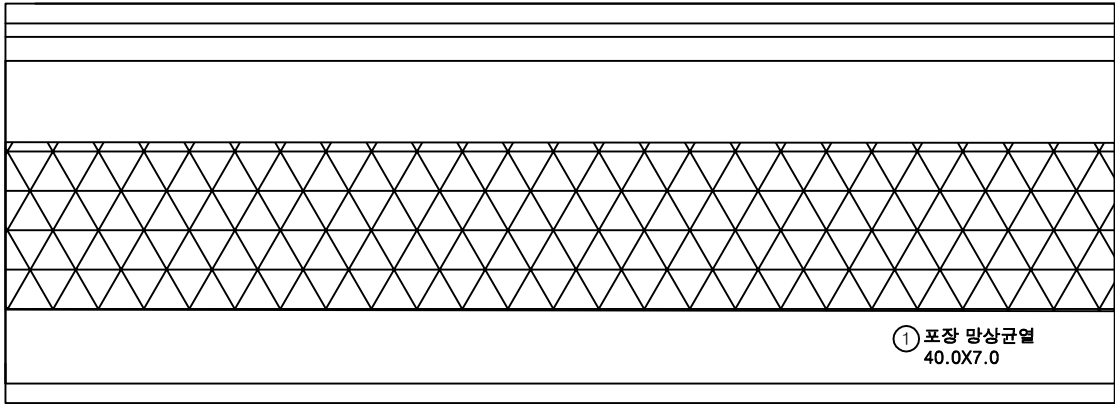
| 번호 | 구분 | 부재 | 손상내용 | 손상현황 | | | | | | 비 고 |
|---|---|---|---|---|---|---|---|---|---|---|
| 1 | 19하 | 교면포장 | 포장 망상균열 | | 40.0 | 7.0 | 280.00 | m <sup>2</sup> | 1 | |

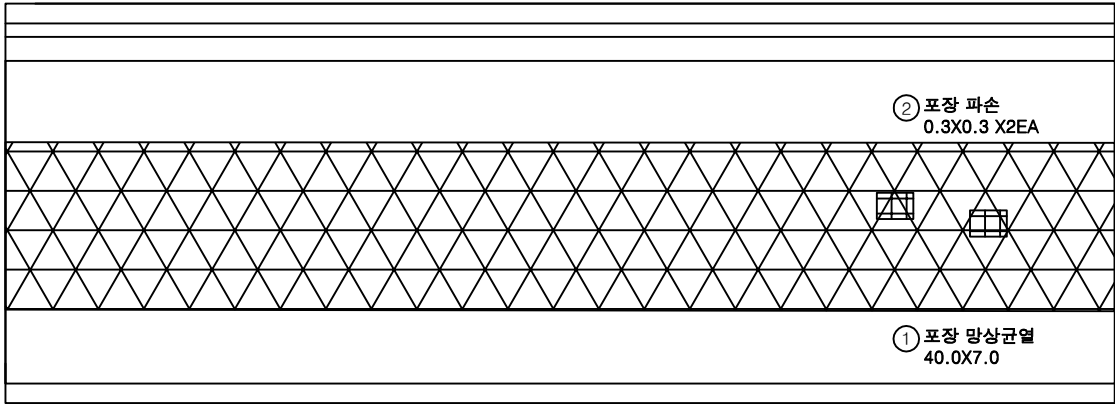
| 번호 | 구분 | 부재 | 손상내용 | 손상현황 | | | | | | 비 고 |
|---|---|---|---|---|---|---|---|---|---|---|
| 1 | 19하 | 교면포장 | 포장 망상균열 | | 40.0 | 7.0 | 280.00 | m <sup>2</sup> | 1 | |

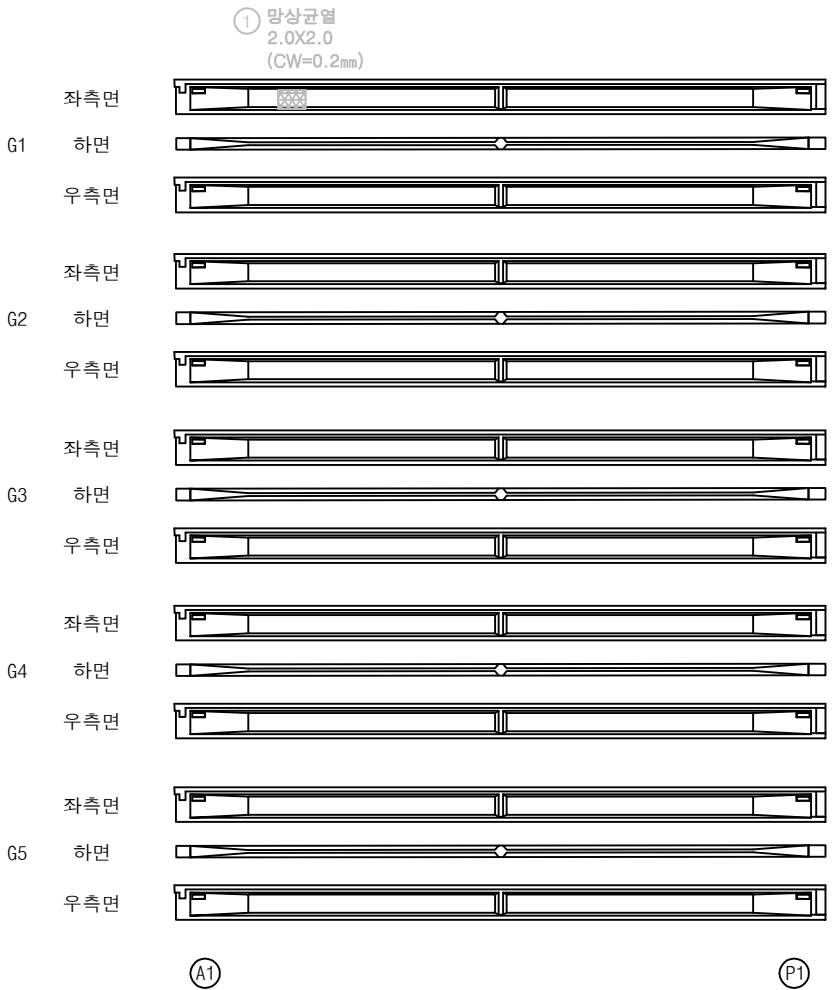
| 번호 | 구분 | 부재 | 손상내용 | 손상현황 | | | | | | 비고 |
|---|---|---|---|---|---|---|---|---|---|---|
| 1 | 19하 | 거더 | 망상균열 | 0.2 | 2.0 | 2.0 | 4.00 | m | 1 | 관측보존 |

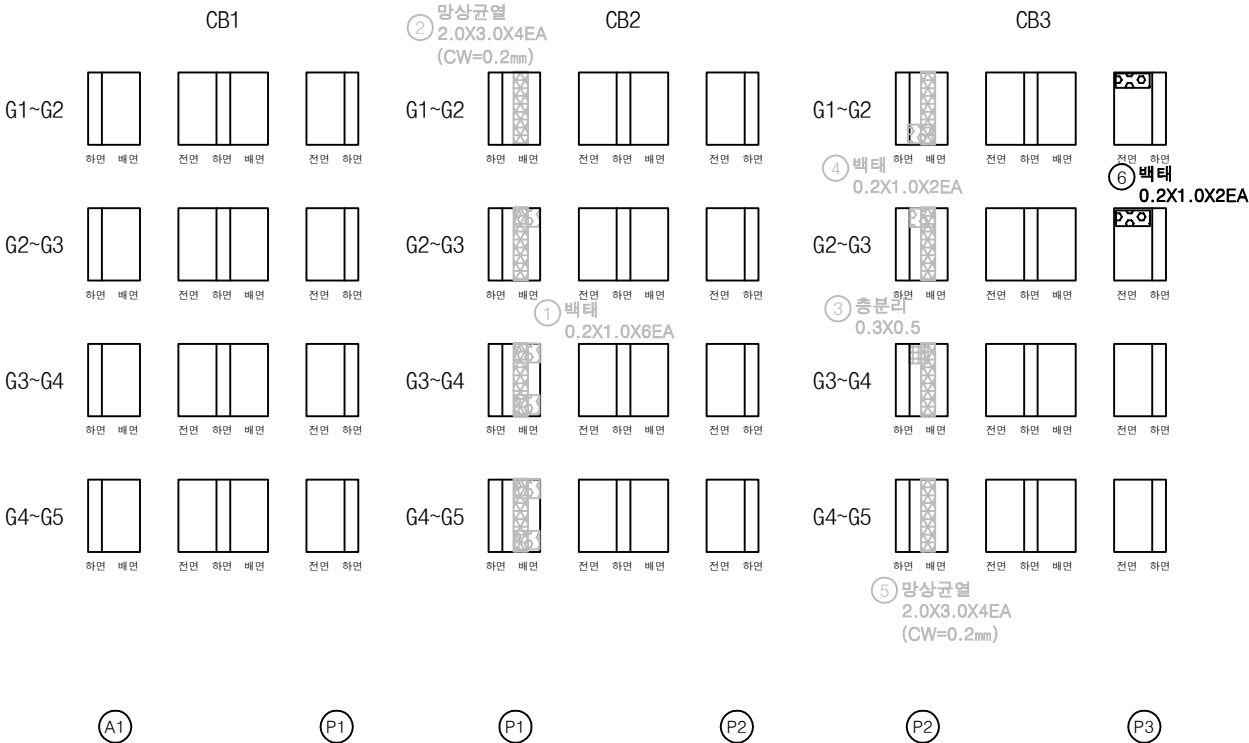
| 번호 | 구분 | 부재 | 손상내용 | 손상현황 | | | | | 비 고 |
|---|---|---|---|---|---|---|---|---|---|
| 2 | 19하 | 가로보 | 망상균열 | 0.2 | 2.0 | 3.0 | 24.00 | ㎡ | 4 25하 보강 |
| 5 | 19하 | 가로보 | 망상균열 | 0.2 | 2.0 | 3.0 | 24.00 | ㎡ | 4 25하 보강 |

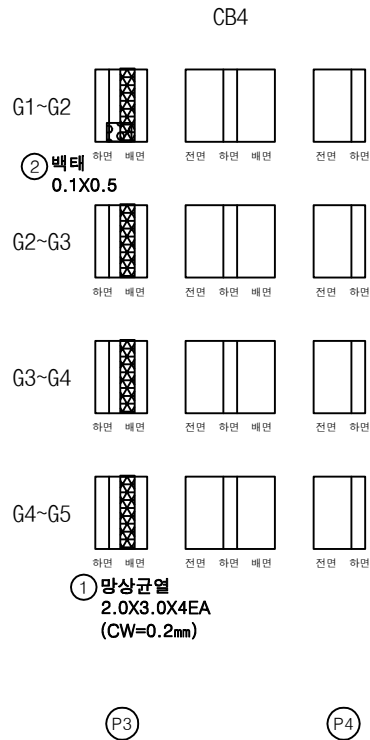
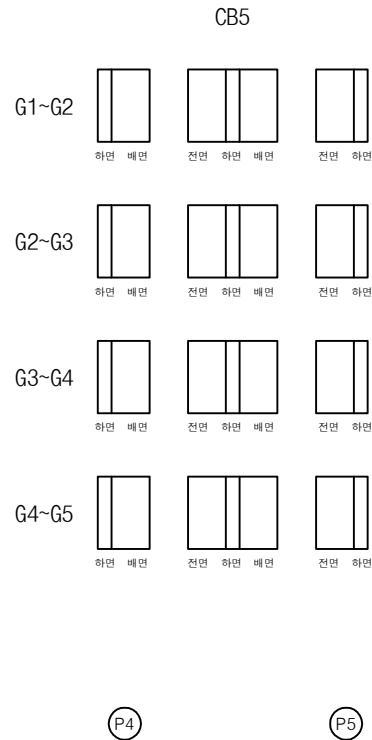
| 번호 | 구분 | 부재 | 손상내용 | 손상현황 | | | | | | 비고 |
|---|---|---|---|---|---|---|---|---|---|---|
| 1 | 19하 | 가로보 | 망상균열 | 0.2 | 2.0 | 3.0 | 24.00 | m <sup>2</sup> | 4 | |

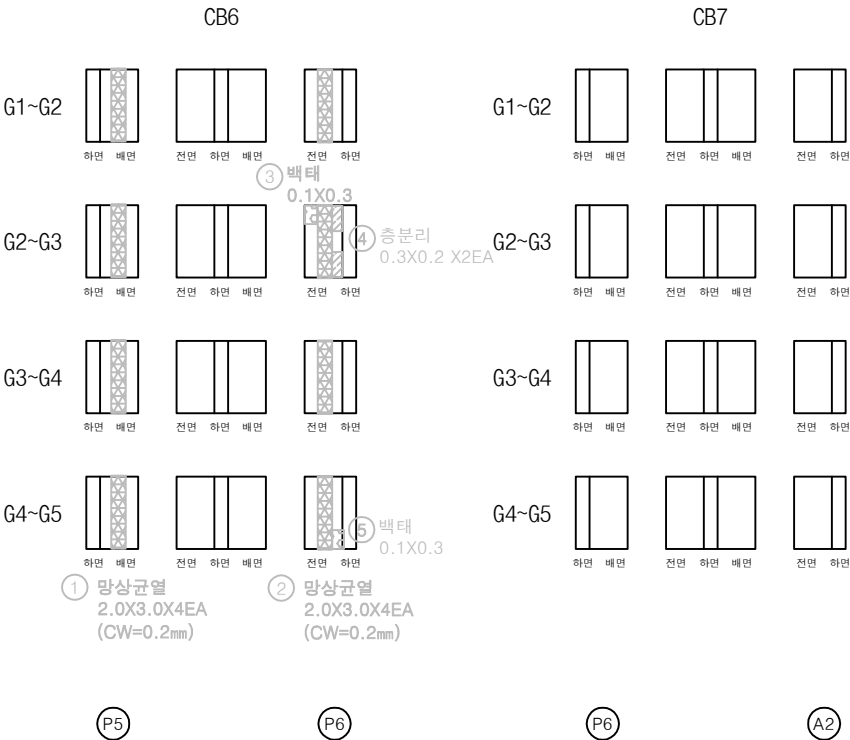
| 번호 | 구분 | 부재 | 손상내용 | 손상현황 | | | | | | 비 고 |
|---|---|---|---|---|---|---|---|---|---|---|
| 1 | 19하 | 가로보 | 망상균열 | 0.2 | 2.0 | 3.0 | 24.00 | ㎡ | 4 | 25상보강 |
| 2 | 19하 | 가로보 | 망상균열 | 0.2 | 2.0 | 3.0 | 24.00 | ㎡ | 4 | 25상보강 |

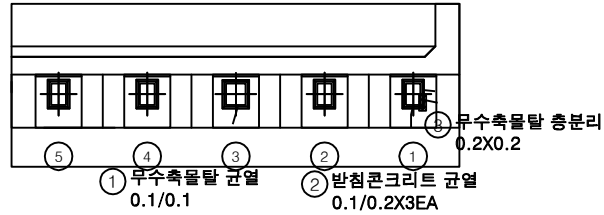
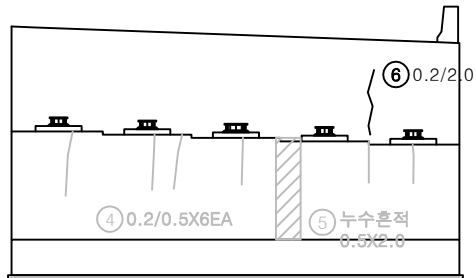
| 번호 | 구분 | 부재 | 손상내용 | 손상현황 | | | | | | 비고 |
|---|---|---|---|---|---|---|---|---|---|---|
| 1 | 19하 | 교량받침 | 무수축물탈 균열 | 0.1 | 0.1 | | 0.10 | m | 1 | |
| 2 | 19하 | 교량받침 | 반침콘크리트 균열 | 0.1 | 0.2 | | 0.60 | m | 3 | |
| 4 | 19하 | 교대 | 균열 (0.3mm미만) | 0.2 | 0.5 | | 3.00 | m | 6 | 25성보구 |
| 5 | 19하 | 교대 | 누수흔적 | | 0.5 | 2.0 | 1.00 | ㎡ | 1 | 25성보구 |
| 6 | 19하 | 교대 | 균열 (0.3mm미만) | 0.2 | 2.0 | | 2.00 | m | 1 | |

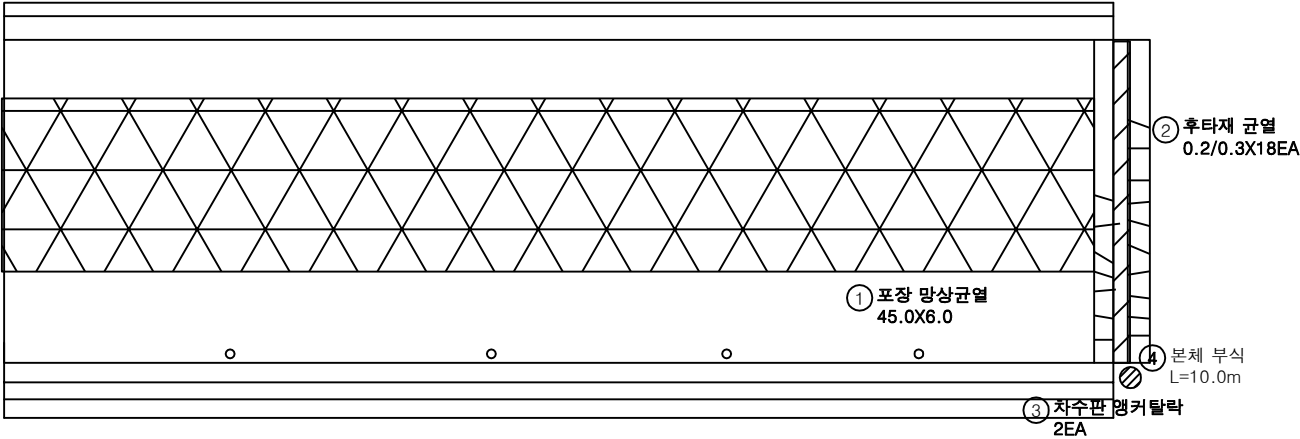
영천 방향

| 번호 | 구분 | 부재 | 손상내용 | 손상현황 | | | | | 비고 |
|---|---|---|---|---|---|---|---|---|---|
| 1 | 19하 | 교면포장 | 포장 망상균열 | | 45.0 | 6.0 | 270.00 | m <sup>2</sup> | 1 |
| 2 | 19하 | 신축이음 | 후타재 균열 | 0.2 | 0.3 | | 5.40 | m | 18 |
| 4 | 23하 | 신축이음 | 본체 부식 | | 10.0 | | 10.00 | m | 1 |

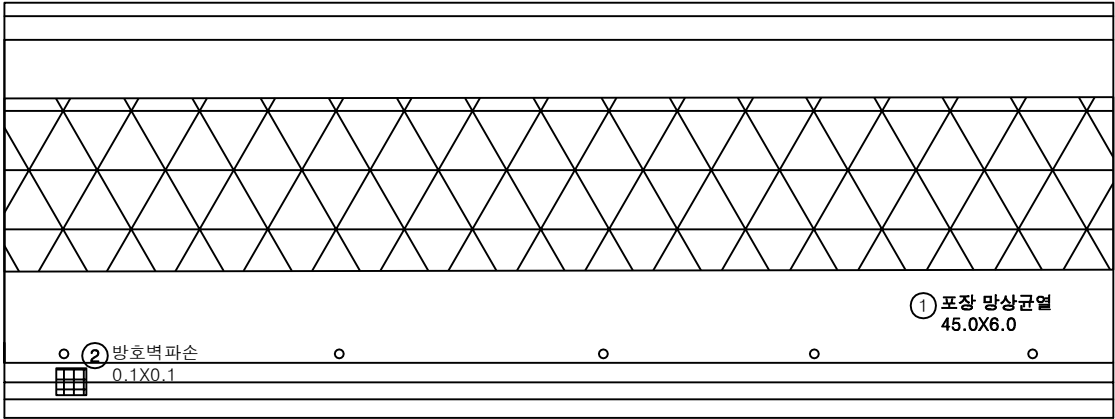
| 번호 | 구분 | 부재 | 손상내용 | 손상현황 | | | | | | 비고 |
|---|---|---|---|---|---|---|---|---|---|---|
| 1 | 19하 | 교면포장 | 포장 망상균열 | | 45.0 | 6.0 | 270.00 | m <sup>2</sup> | 1 | |

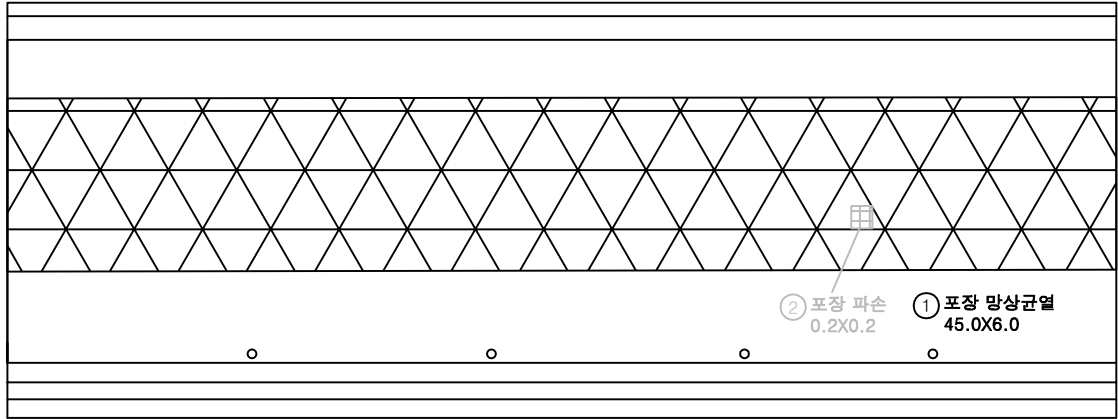
| 번호 | 구분 | 부재 | 손상내용 | 손상현황 | | | | | 비고 |
|---|---|---|---|---|---|---|---|---|---|
| 1 | 19하 | 교면포장 | 포장 망상균열 | | 45.0 | 6.0 | 270.00 | m <sup>2</sup> | 1 |

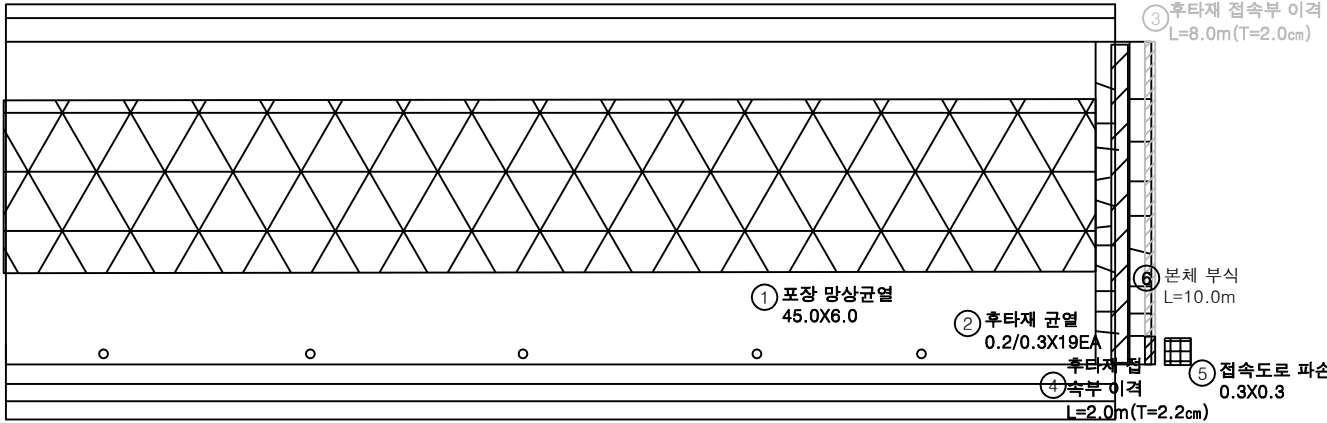
| 번호 | 구분 | 부재 | 손상내용 | 손상현황 | | | | | 비 고 |
|---|---|---|---|---|---|---|---|---|---|
| 1 | 19하 | 교면포장 | 포장 망상균열 | | 45.0 | 6.0 | 270.00 | m <sup>2</sup> | 1 |
| 2 | 19하 | 신축이음 | 후타재 균열 | 0.2 | 0.3 | | 5.70 | m | 19 |
| 6 | 23하 | 신축이음 | 본체 부식 | 10.0 | | | 10.00 | m | 1 |

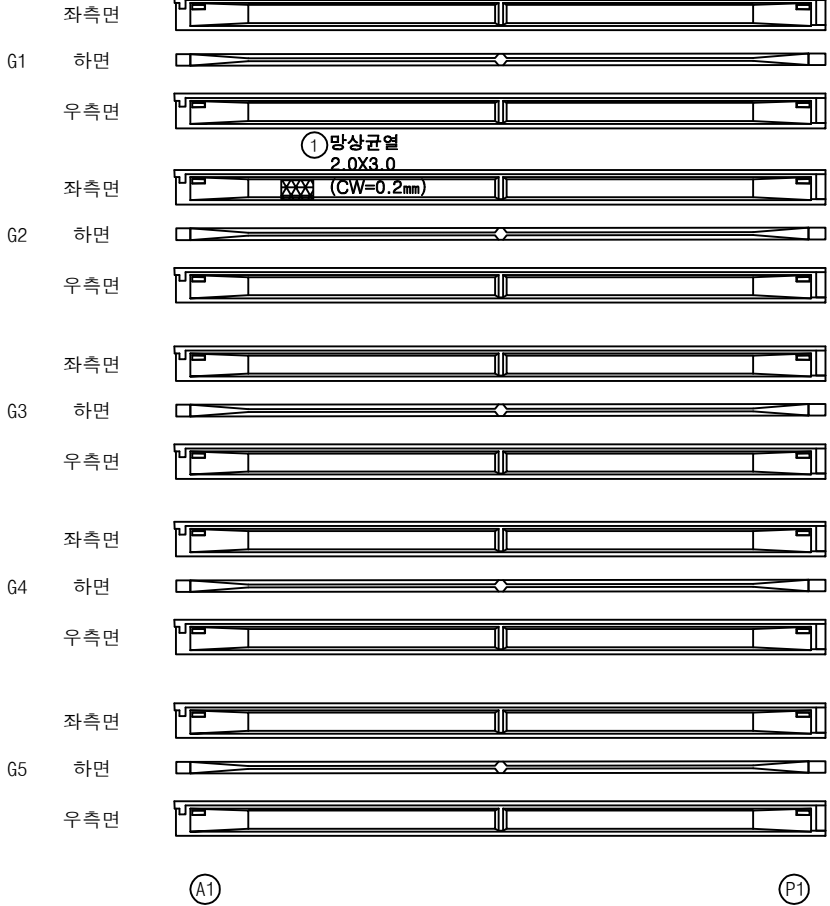
| 번호 | 구분 | 부재 | 손상내용 | 손상현황 | | | | | | 비고 |
|---|---|---|---|---|---|---|---|---|---|---|
| 1 | 19하 | 거더 | 망상균열 | 0.2 | 2.0 | 3.0 | 6.00 | m <sup>2</sup> | 1 | |

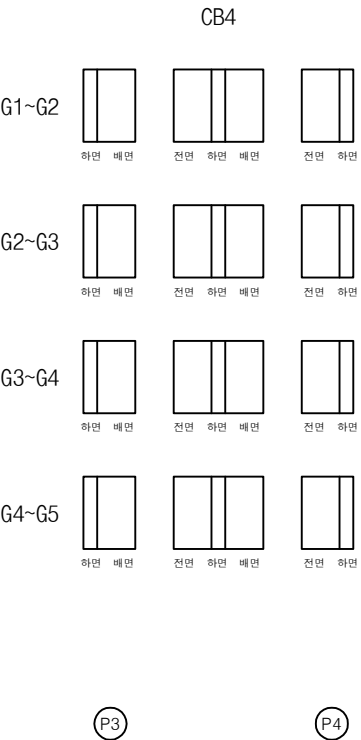
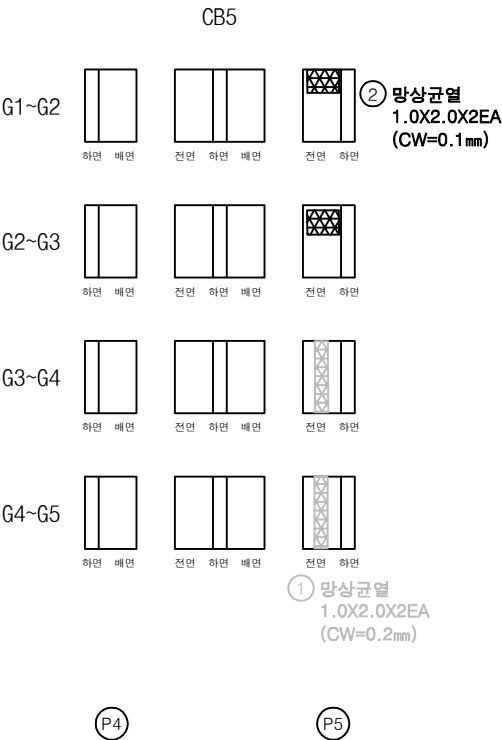
| 번호 | 구분 | 부재 | 손상내용 | 손상현황 | | | | | | 비고 |
|---|---|---|---|---|---|---|---|---|---|---|
| 1 | 19하 | 가로보 | 망상균열 | 0.2 | 1.0 | 2.0 | 4.00 | m <sup>2</sup> | 2 | 상주 방향 |
| 2 | 25하 | 가로보 | 망상균열 | 0.1 | 1.0 | 2.0 | 4.00 | m <sup>2</sup> | 2 | |

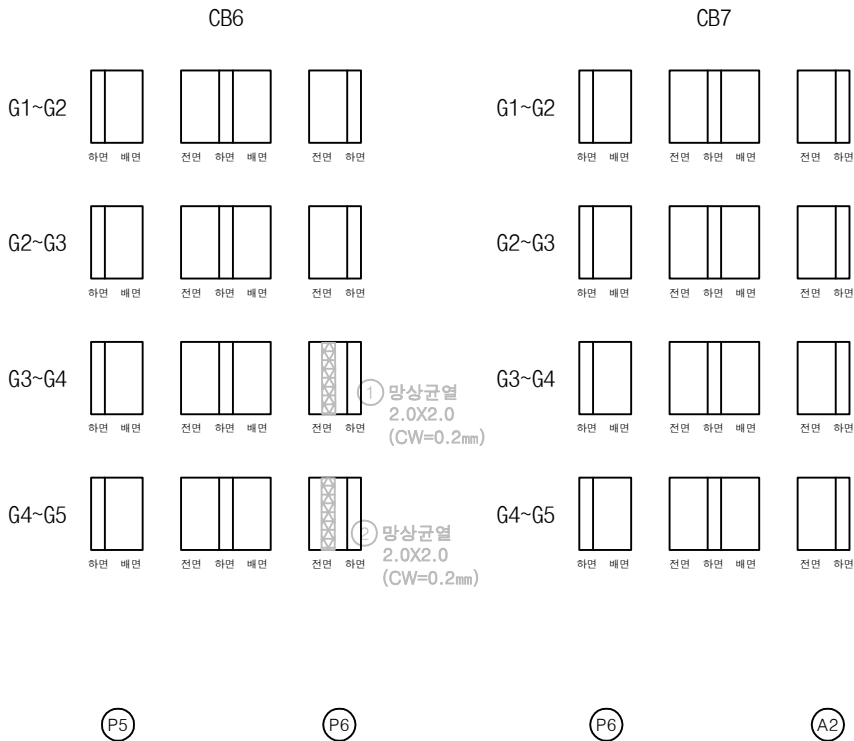
| 번호 | 구분 | 부재 | 손상내용 | 손상현황 | | | | | | 비고 |
|---|---|---|---|---|---|---|---|---|---|---|
| 1 | 10하 | 가로보 | 망상균열 | 0.2 | 2.0 | 2.0 | 4.00 | m <sup>2</sup> | 1 | 상주 방향 |
| 2 | 21하 | 가로보 | 망상균열 | 0.2 | 2.0 | 2.0 | 4.00 | m <sup>2</sup> | 1 | 상주 방향 |

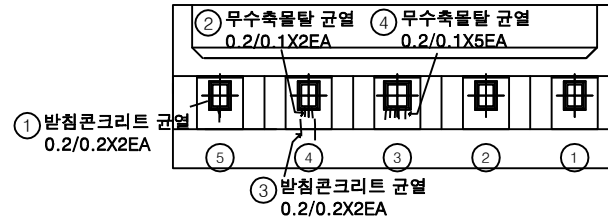
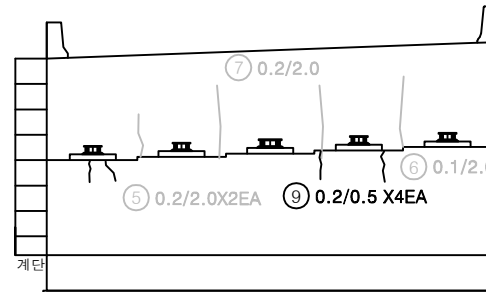
| 번호 | 구분 | 부재 | 손상내용 | 손상현황 | | | | | 비고 |
|---|---|---|---|---|---|---|---|---|---|
| 1 | 19하 | 교량발침 | 발침콘크리트 균열 | 0.2 | 0.2 | | 0.40 | m | 2 |
| 2 | 19하 | 교량발침 | 무수축물탈 균열 | 0.2 | 0.1 | | 0.20 | m | 2 |
| 3 | 19하 | 교량발침 | 발침콘크리트 균열 | 0.2 | 0.2 | | 0.40 | m | 2 |
| 4 | 19하 | 교량발침 | 무수축물탈 균열 | 0.2 | 0.1 | | 0.50 | m | 5 |
| 5 | 19하 | 교대 | 균열(0.3mm미만) | 0.2 | 2.0 | | 4.00 | m | 2 이상 보수 |
| 6 | 19하 | 교대 | 균열(0.3mm미만) | 0.1 | 2.0 | | 2.00 | m | 1 이상 보수 |
| 7 | 21하 | 교대 | 균열(0.3mm미만) | 0.2 | 2.0 | | 2.00 | m | 1 이상 보수 |
| 9 | 25하 | 교대 | 균열(0.3mm미만) | 0.2 | 0.5 | | 2.00 | m | 4 |
