상주영천고속도로 2024~2025년 시설물 안전점검 용역  
(2025년 하반기 정밀안전점검)

# 외 관 조 사 망 도

고현천교

2025.12

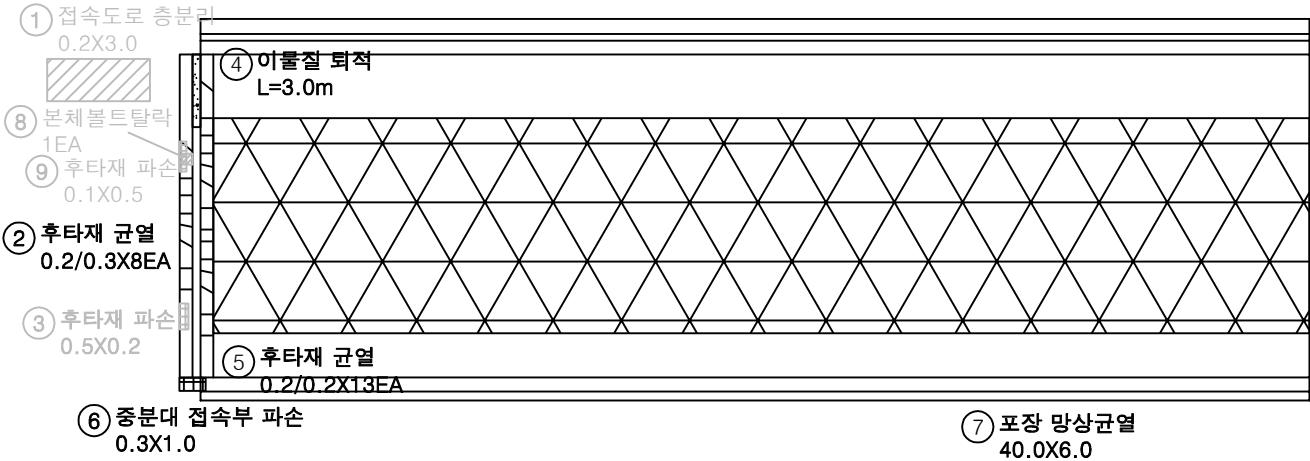
| 번호 | 구분 | 부재 | 손상내용 | 손상현황 | | | | | | 비고 |
|---|---|---|---|---|---|---|---|---|---|---|
| 1 | 19하 | 교면포장 | 접속도로 층분리 | | 0.2 | 3.0 | 0.60 | m <sup>2</sup> | 1 | 상주 보측 |
| 2 | 19하 | 신축이음 | 후타재 균열 | 0.2 | 0.3 | | 2.40 | m | 8 | |
| 3 | 19하 | 신축이음 | 후타재 파손 | | 0.5 | 0.2 | 0.10 | m <sup>2</sup> | 1 | 상주 보측 |
| 4 | 19하 | 신축이음 | 이물질 퇴적 | | 3.0 | | 3.00 | m | 1 | |
| 5 | 19하 | 신축이음 | 후타재 균열 | 0.2 | 0.2 | | 2.60 | m | 13 | |
| 6 | 19하 | 중분대 | 중분대 접속부 파손 | | 0.3 | 1.0 | 0.30 | m <sup>2</sup> | 1 | |
| 7 | 19하 | 교면포장 | 포장 망상균열 | | 40.0 | 6.0 | 240.00 | m <sup>2</sup> | 1 | |
| 8 | 21하 | 신축이음 | 본체 열드탈락 | | | | 1.00 | EA | 1 | 상주 보측 |
| 9 | 21하 | 신축이음 | 후타재 파손 | | 0.1 | 0.5 | 0.05 | m <sup>2</sup> | 1 | 상주 보측 |

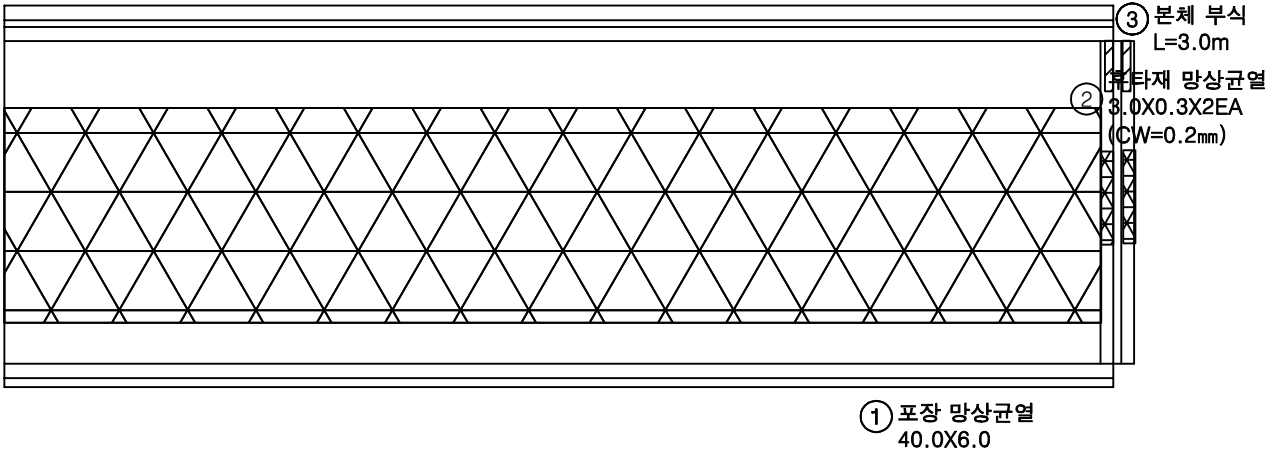
| 번호 | 구분 | 부재 | 손상내용 | 손상현황 | | | | | | 비 고 |
|---|---|---|---|---|---|---|---|---|---|---|
| 1 | 19하 | 교면포장 | 포장 망상균열 | | 40.0 | 6.0 | 240.00 | m <sup>2</sup> | 1 | |
| 2 | 19하 | 신축이음 | 후타재 망상균열 | 0.2 | 3.0 | 0.3 | 1.80 | m <sup>2</sup> | 2 | |
| 3 | 23하 | 신축이음 | 본체 부식 | | 3.0 | | 3.00 | m | 1 | |

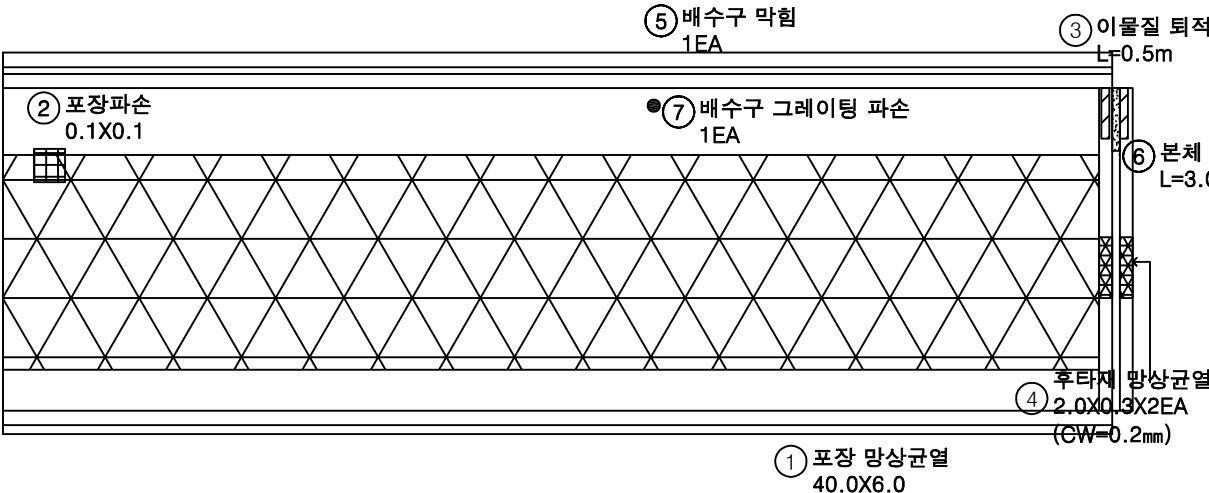
| 번호 | 구분 | 부재 | 손상내용 | 손상현황 | | | | | 비 고 |
|---|---|---|---|---|---|---|---|---|---|
| 1 | 19하 | 교면포장 | 포장 망상균열 | | 40.0 | 6.0 | 240.00 | m <sup>2</sup> | 1 |
| 4 | 19하 | 신축이음 | 후타재 망상균열 | 0.2 | 2.0 | 0.3 | 1.20 | m <sup>2</sup> | 2 |
| 6 | 23하 | 신축이음 | 본체 부식 | | 3.0 | | 3.00 | m | 1 |

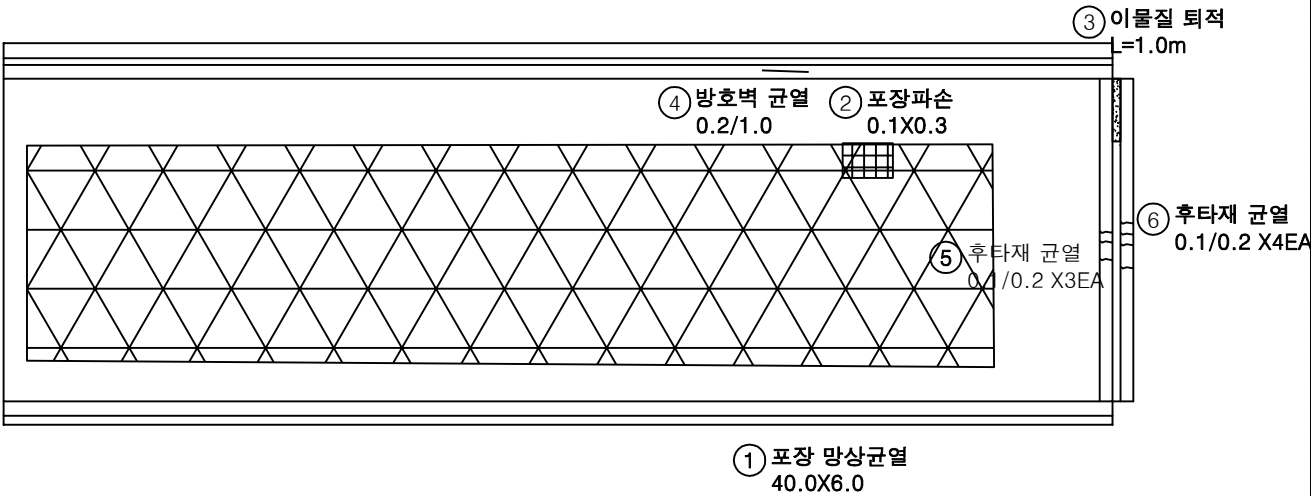
| 번호 | 구분 | 부재 | 손상내용 | 손상현황 | | | | | | 비 고 |
|---|---|---|---|---|---|---|---|---|---|---|
| 1 | 19하 | 교면포장 | 포장 망상균열 | | 40.0 | 6.0 | 240.00 | m <sup>2</sup> | 1 | |
| 4 | 19하 | 방호벽 | 방호벽 균열 | 0.2 | 1.0 | | 1.00 | m | 1 | |
| 5 | 21하 | 신축이음 | 후타재 균열 | 0.1 | 0.2 | | 0.60 | m | 3 | |
| 6 | 21하 | 신축이음 | 후타재 균열 | 0.1 | 0.2 | | 0.80 | m | 4 | |

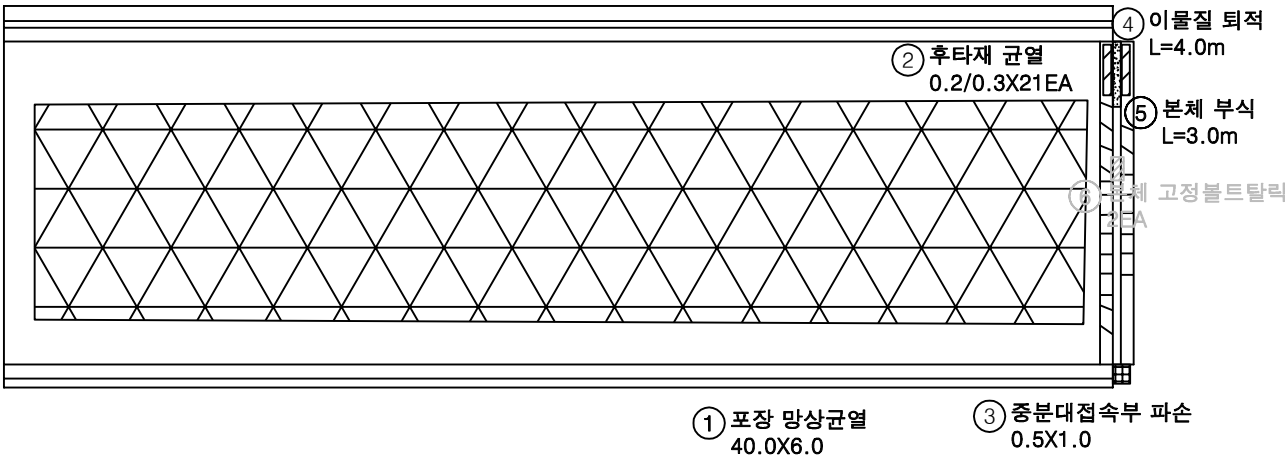
| 번호 | 구분 | 부재 | 손상내용 | 손상현황 | | | | | | 비 고 |
|---|---|---|---|---|---|---|---|---|---|---|
| 1 | 19하 | 교면포장 | 포장 망상균열 | | 40.0 | 6.0 | 240.00 | m <sup>2</sup> | 1 | |
| 2 | 19하 | 신축이음 | 후타재 균열 | 0.2 | 0.3 | | 6.30 | m | 21 | |
| 5 | 23하 | 신축이음 | 본체 부식 | | 3.0 | | 3.00 | m | 1 | |
| 6 | 25상 | 신축이음 | 본체 고정볼트탈락 | | | | 2.00 | EA | 2 | 25상 부식 |

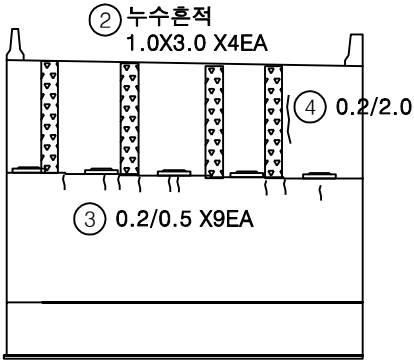
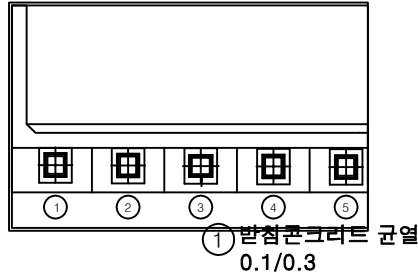
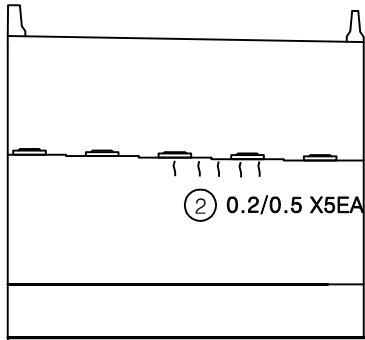
① 스톱퍼 간섭  
1EA  
평면도

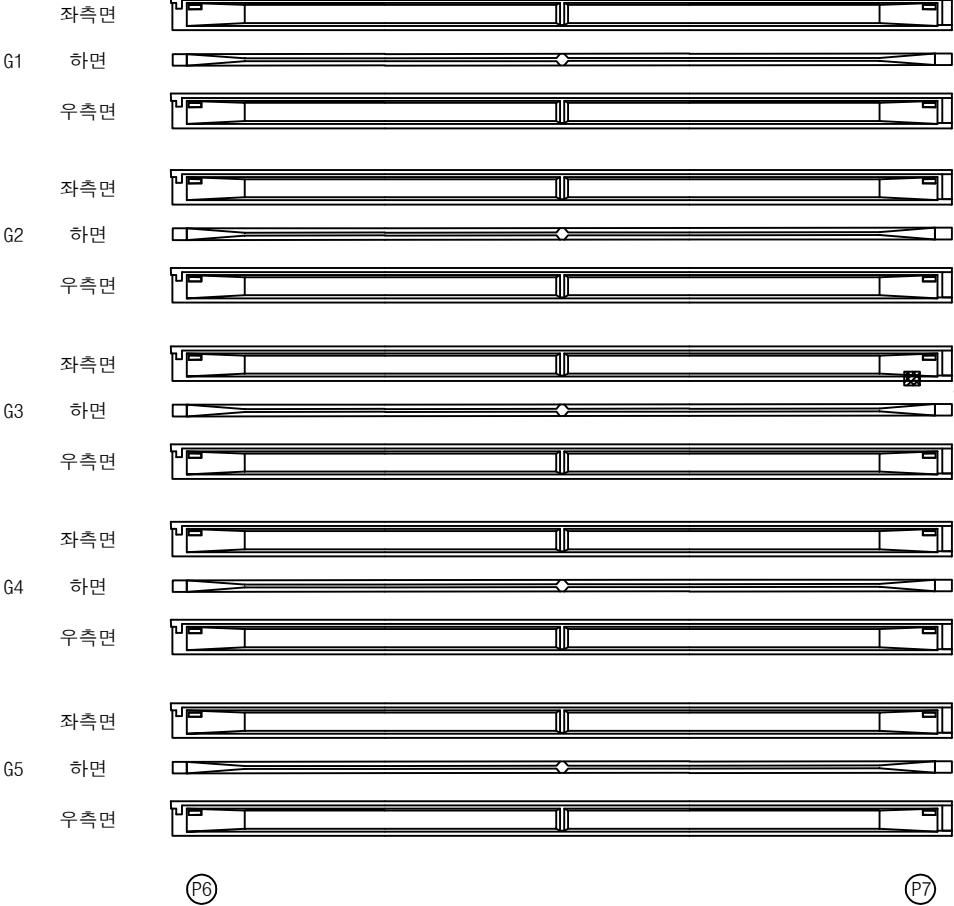
영천 방향

| 번호 | 구분 | 부재 | 손상내용 | 손상현황 | | | | | | 비 고 |
|---|---|---|---|---|---|---|---|---|---|---|
| 1 | 25상 | 거더 | 망상균열 | 0.2 | 1.0 | 0.5 | 0.50 | m <sup>2</sup> | 1 | |

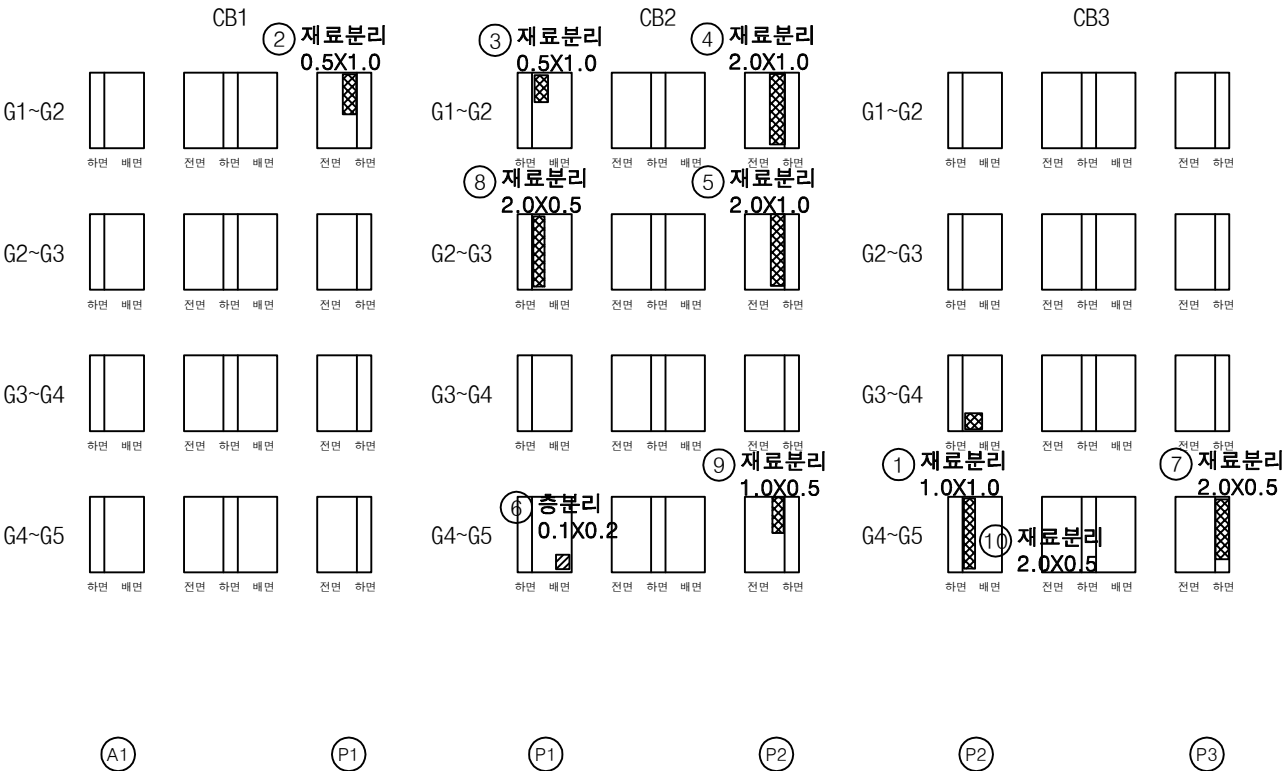
영천 방향

| 번호 | 구분 | 부재 | 손상내용 | 손상현황 | | | | | | 비고 |
|---|---|---|---|---|---|---|---|---|---|---|
| 1 | 19하 | 가로보 | 재료분리 | | 1.0 | 1.0 | 1.00 | m <sup>2</sup> | 1 | 손상중가 |
| 5 | 23하 | 가로보 | 재료분리 | | 2.0 | 1.0 | 2.00 | m <sup>2</sup> | 1 | 손상중가 |

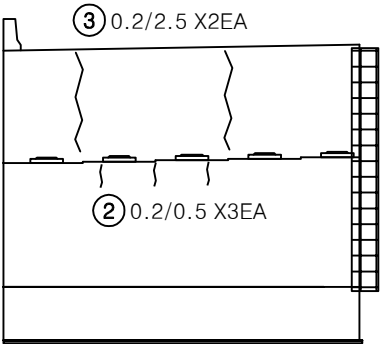
날개벽

| 번호 | 구분 | 부재 | 손상내용 | 손상현황 | | | | | | 비고 |
|---|---|---|---|---|---|---|---|---|---|---|
| 2 | 23하 | 교대 | 균열(0.3mm미만) | 0.2 | 0.5 | | 1.50 | m | 3 | |
| 3 | 25상 | 교대 | 균열(0.3mm미만) | 0.2 | 2.5 | | 5.00 | m | 2 | |

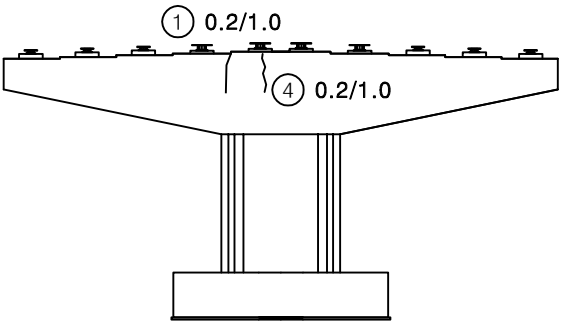
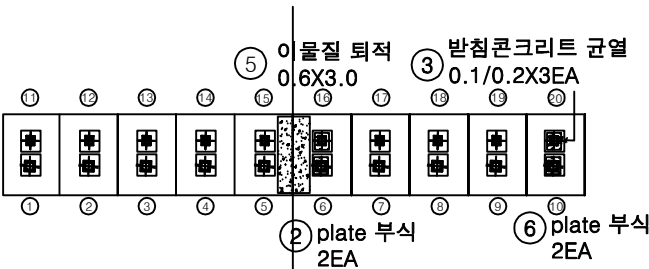
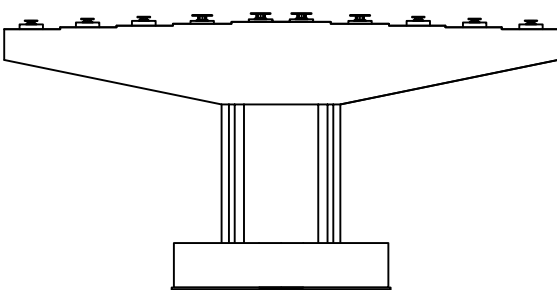
| 번호 | 구분 | 부재 | 손상내용 | 손상현황 | | | | | | 비고 |
|---|---|---|---|---|---|---|---|---|---|---|
| 1 | 19하 | 교각 | 균열(0.3mm미만) | 0.2 | 1.0 | | 1.00 | m | 1 | |
| 2 | 19하 | 교량받침 | plate 부식 | | | | 2.00 | EA | 2 | |
| 3 | 19하 | 교량받침 | 받침콘크리트 균열 | 0.1 | 0.2 | | 0.60 | m | 3 | |
| 4 | 25하 | 교각 | 균열(0.3mm미만) | 0.2 | 1.0 | | 1.00 | m | 1 | |
| 6 | 25하 | 교량받침 | plate 부식 | | | | 2.00 | EA | 2 | |

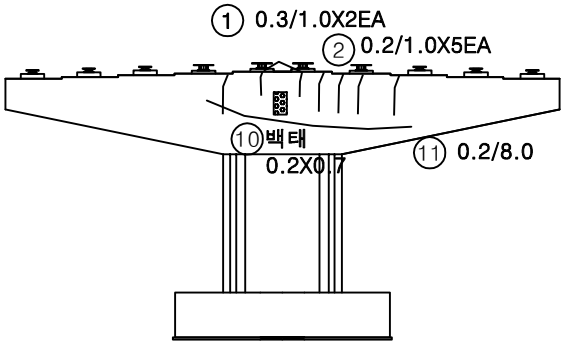
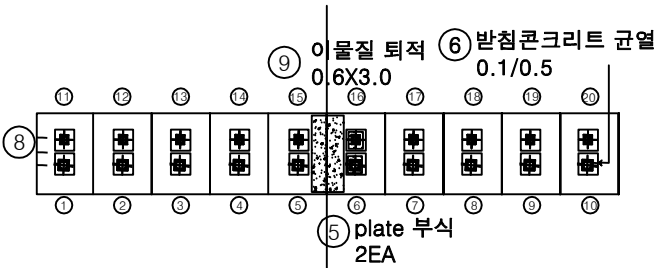
| 번호 | 구분 | 부재 | 손상내용 | 손상현황 | | | | | 비고 |
|---|---|---|---|---|---|---|---|---|---|
| 2 | 19하 | 교량받침 | plate 부식 | | | | 1.00 | EA | 1 |
| 3 | 19하 | 교량받침 | plate 부식 | | | | 2.00 | EA | 2 |
| 4 | 19하 | 교량받침 | plate 부식 | | | | 2.00 | EA | 2 |
| 5 | 19하 | 교량받침 | 받침콘크리트 균열 | 0.1 | 0.3 | | 0.30 | m | 1 |
| 6 | 19하 | 교량받침 | 받침콘크리트 균열 | 0.1 | 0.5 | | 1.50 | m | 3 |
