상주영천고속도로 2024~2025년 시설물 안전점검 용역  
(2025년 하반기 정밀안전점검)

# 외 관 조 사 망 도

도림천교

2025.12

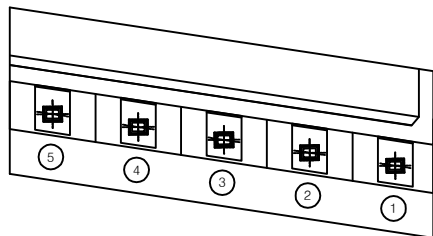
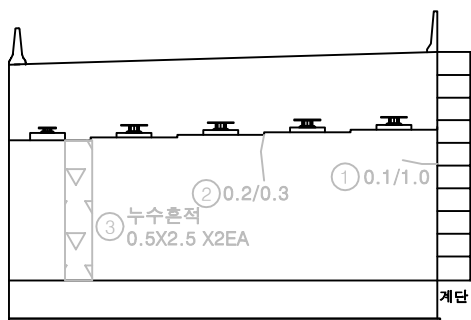
| 번호 | 구분 | 부재 | 손상내용 | 손상현황 | | | | | | 비고 |
|---|---|---|---|---|---|---|---|---|---|---|
| 1 | 19하 | 교대 | 균열(0.3mm미만) | 0.1 | 1.0 | | 1.00 | m | 1 | 35상보수 |
| 2 | 21하 | 교대 | 균열(0.3mm미만) | 0.2 | 0.3 | | 0.30 | m | 1 | 35상보수 |
| 3 | 23하 | 교대 | 누수흔적 | | 0.5 | 2.5 | 2.50 | ㎡ | 2 | 35상보수 |

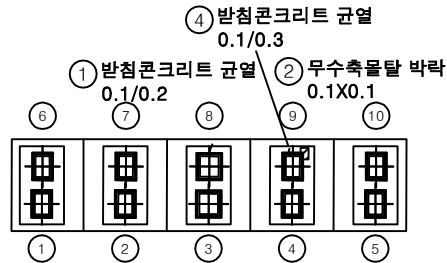
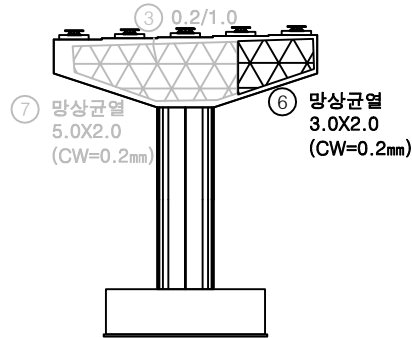
| 번호 | 구분 | 부재 | 손상내용 | 손상현황 | | | | | | 비고 |
|---|---|---|---|---|---|---|---|---|---|---|
| 1 | 19하 | 교량받침 | 받침콘크리트 균열 | 0.1 | 0.2 | | 0.20 | m | 1 | |
| 3 | 19하 | 교각 | 균열(0.3mm(미만)) | 0.2 | 1.0 | | 1.00 | m | 1 | 상방보측 |
| 4 | 21하 | 교량받침 | 받침콘크리트 균열 | 0.1 | 0.3 | | 0.30 | m | 1 | |
| 5 | 23하 | 교각 | 균열부백태 | | 0.2 | 0.5 | 0.10 | m <sup>2</sup> | 1 | 상방보측 |
| 6 | 23하 | 교각 | 망상균열 | 0.2 | 3.0 | 2.0 | 6.00 | m <sup>2</sup> | 1 | |
| 7 | 23하 | 교각 | 망상균열 | 0.2 | 5.0 | 2.0 | 10.00 | m <sup>2</sup> | 1 | 상방보측 |

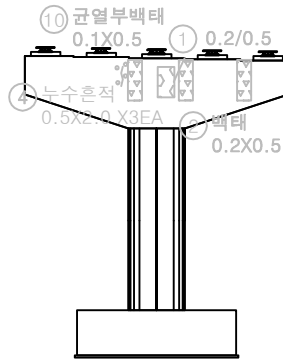
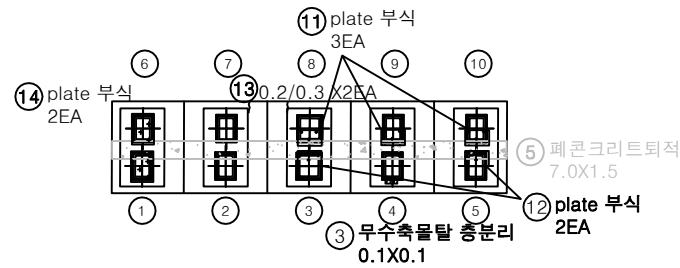
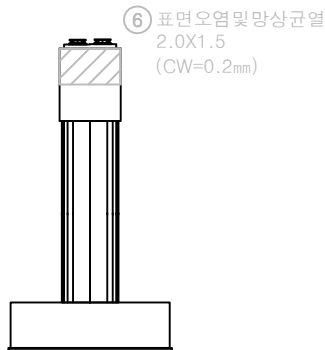
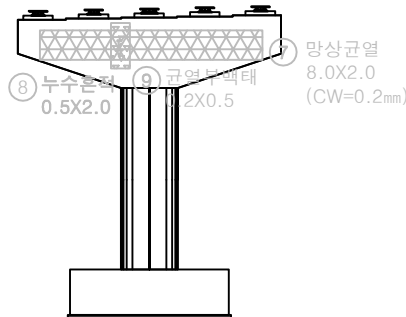
| 번호 | 구분 | 부재 | 손상내용 | 손상현황 | | | | | 비고 |
|---|---|---|---|---|---|---|---|---|---|
| 1 | 19하 | 교각 | 균열(0.3mm미만) | 0.2 | 0.5 | | 0.50 | m | 1 |
| 4 | 21하 | 교각 | 누수흔적 | | 0.5 | 2.0 | 3.00 | m <sup>2</sup> | 3 |
| 6 | 21하 | 교각 | 표면오염 및 망상균열 | 0.2 | 2.0 | 1.5 | 3.00 | m <sup>2</sup> | 1 |
| 7 | 21하 | 교각 | 망상균열 | 0.2 | 8.0 | 2.0 | 16.00 | m <sup>2</sup> | 1 |
