상주영천고속도로 2024~2025년 시설물 안전점검 용역  
(2025년 하반기 정밀안전점검)

외 관 조 사 망 도  
군위터널(상주방향)

2025.12

(주)명성엔지니어링

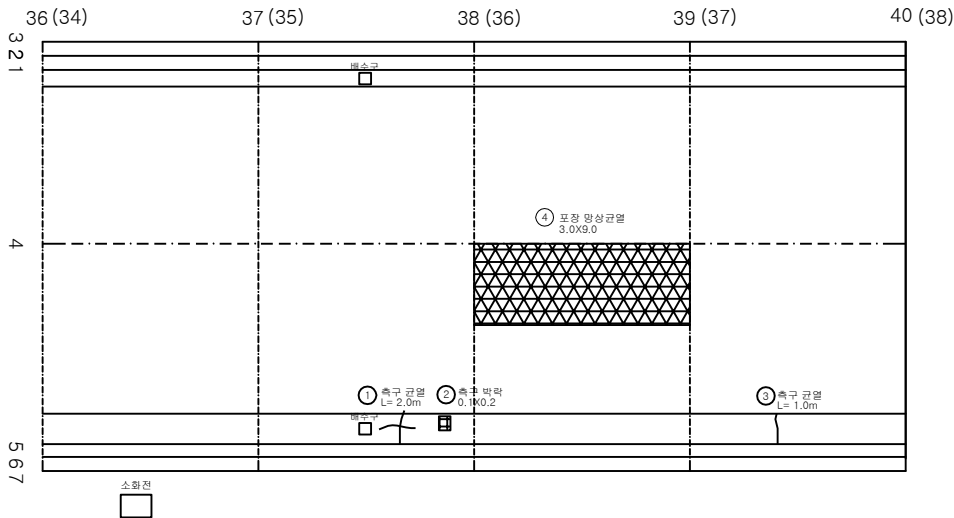
| 번 호 | 발 생 연 도 | 부 재 | 손 상 내 용 | 손 상 현 황 | | | | | | | 비 고 |
|---|---|---|---|---|---|---|---|---|---|---|---|
| 1 | 19하 | 배수시설 | 측구 균열 | | 1.0 | | 1.00 | m | 1 | 1.00 | |
| 2 | 19하 | 배수시설 | 측구 균열 | | 1.0 | | 1.00 | m | 1 | 1.00 | |
| 3 | 20상 | 포장 | 포장 망상균열 | | 9.0 | 3.0 | 27.00 | m <sup>2</sup> | 1 | 27.00 | |
| 4 | 20상 | 포장 | 포장 망상균열 | | 9.0 | 3.0 | 27.00 | m <sup>2</sup> | 1 | 27.00 | |
| 5 | 20상 | 배수시설 | 측구 균열 | | 1.0 | | 1.00 | m | 1 | 1.00 | |
| 6 | 20상 | 배수시설 | 측구 균열 | | 1.0 | | 1.00 | m | 1 | 1.00 | |
| 7 | 20상 | 공동구 | 공동구 재균열 | 0.2 | 1.5 | | 1.50 | m | 1 | 1.50 | |
| 8 | 20상 | 공동구 | 공동구 재균열 | 0.2 | 1.5 | | 1.50 | m | 1 | 1.50 | |

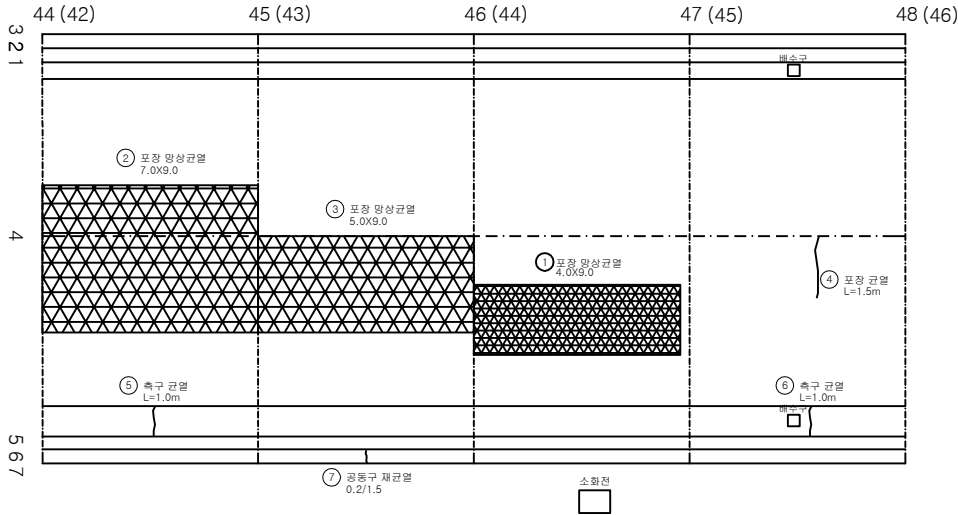
| 번 호 | 발 생 연 도 | 부 재 | 손 상 내 용 | 손 상 현 황 | | | | | | | 비 고 |
|---|---|---|---|---|---|---|---|---|---|---|---|
| 1 | 19하 | 배수시설 | 측구 균열 | | 1.0 | | 1.00 | m | 2 | 2.00 | |
| 3 | 20상 | 배수시설 | 측구 균열 | | 1.0 | | 1.00 | m | 1 | 1.00 | |
| 4 | 20상 | 공동구 | 공동구 균열 | 0.3 | 1.5 | | 1.50 | m | 1 | 1.50 | |
| 5 | 20상 | 공동구 | 공동구 균열 | 0.3 | 1.5 | | 1.50 | m | 1 | 1.50 | |

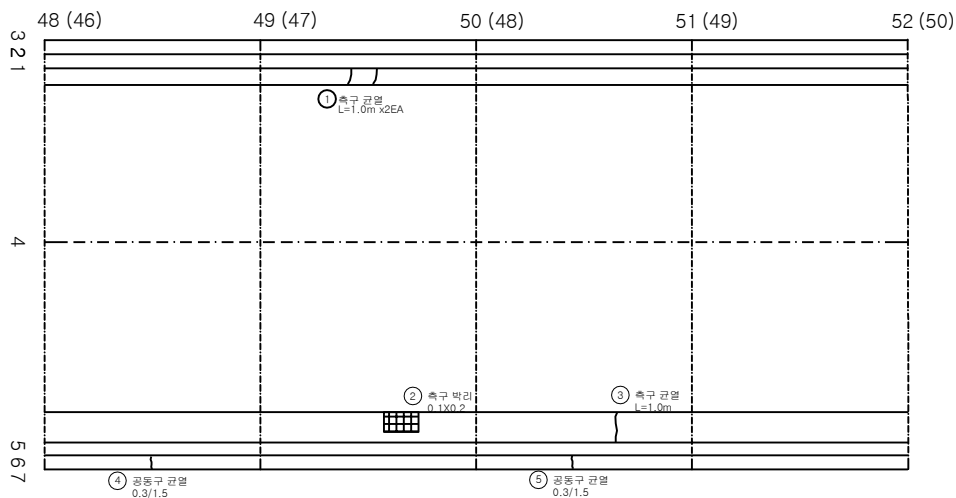
| 번 호 | 발 생 연 도 | 부 재 | 손 상 내 용 | 손 상 현 황 | | | | | | | 비 고 |
|---|---|---|---|---|---|---|---|---|---|---|---|
| 1 | 20상 | 배수시설 | 측구 균열 | | 1.0 | | 1.00 | m | 1 | 1.00 | |
| 3 | 20상 | 공동구 | 공동구 재균열 | 0.5 | 1.5 | | 1.50 | m | 1 | 1.50 | |
| 5 | 20상 | 공동구 | 공동구 재균열 | 0.5 | 1.5 | | 1.50 | m | 1 | 1.50 | |
| 6 | 21하 | 배수시설 | 측구 균열 | | 0.5 | | 0.50 | m | 1 | 0.50 | |
| 7 | 23하 | 배수시설 | 측구 균열 | | 1.0 | | 1.00 | m | 1 | 1.00 | |

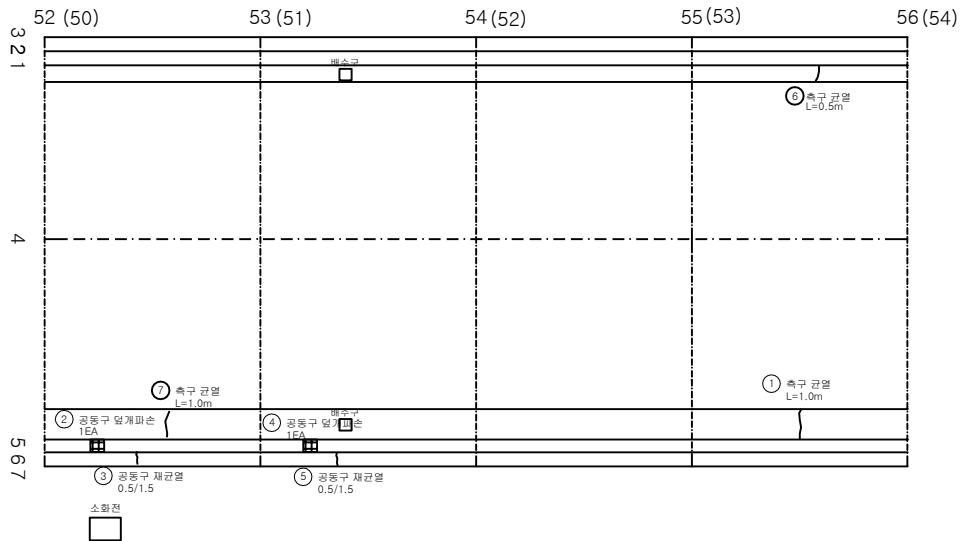
| 번 호 | 발 생 연 도 | 부 재 | 손 상 내 용 | 손 상 현 황 | | | | | | | 비 고 |
|---|---|---|---|---|---|---|---|---|---|---|---|
| 1 | 20상 | 배수시설 | 측구 균열 | | 0.5 | | 0.50 | m | 1 | 0.50 | |
| 2 | 20상 | 배수시설 | 측구 균열 | | 1.0 | | 1.00 | m | 1 | 1.00 | |
| 3 | 21하 | 공동구 | 공동구 균열 | 0.5 | 1.5 | | 1.50 | m | 1 | 1.50 | |
| 4 | 25상 | 배수시설 | 측구 균열 | | 1.0 | | 1.00 | m | 1 | 1.00 | |

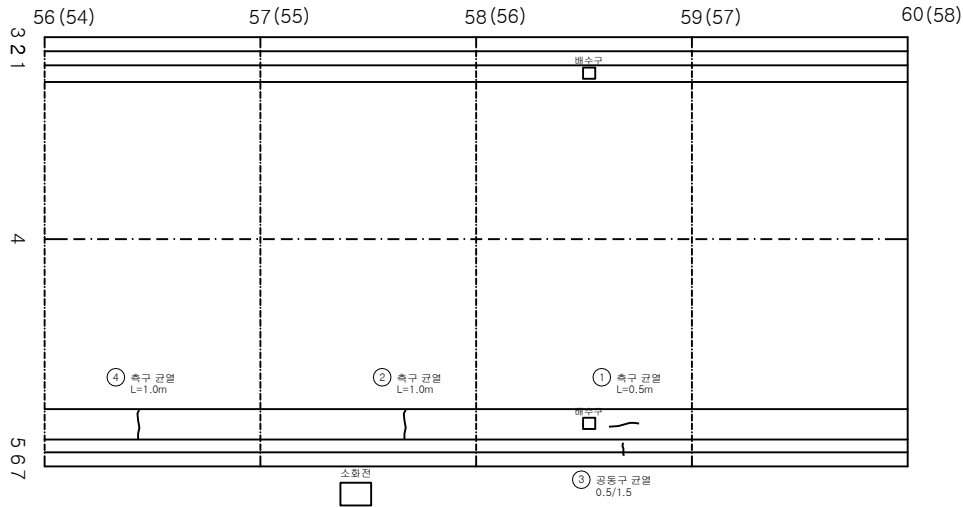
| 번 호 | 발 생 연 도 | 부 재 | 손 상 내 용 | 손 상 현 황 | | | | | | | 비 고 |
|---|---|---|---|---|---|---|---|---|---|---|---|
| 1 | 20상 | 배수시설 | 측구 균열 | | 1.0 | | 1.00 | m | 1 | 1.00 | |
| 2 | 20상 | 공동구 | 공동구 균열 | 0.3 | 1.5 | | 1.50 | m | 1 | 1.50 | |
| 3 | 21하 | 공동구 | 공동구 균열 | 0.3 | 1.5 | | 1.50 | m | 1 | 1.50 | |
| 4 | 25상 | 포장 | 포장 균열 | | 3.0 | | 3.00 | m | 1 | 3.00 | |

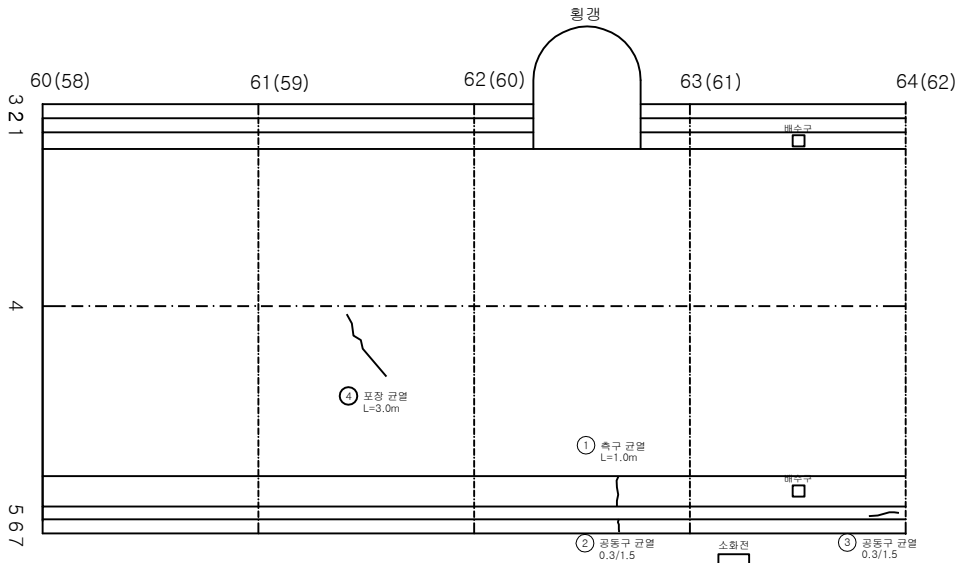
| 번 호 | 발 생 연 도 | 부 재 | 손 상 내 용 | 손 상 현 황 | | | | | | | 비 고 |
|---|---|---|---|---|---|---|---|---|---|---|---|
| 1 | 19하 | 배수시설 | 측구 균열 | | 2.5 | | 2.50 | m | 1 | 2.50 | |
| 2 | 19하 | 배수시설 | 측구 균열 | | 1.0 | | 1.00 | m | 1 | 1.00 | |
| 3 | 20상 | 배수시설 | 측구 망상균열 | | 1.5 | 0.5 | 0.75 | m <sup>2</sup> | 1 | 0.75 | |
| 4 | 20상 | 배수시설 | 측구 균열 | | 1.0 | | 1.00 | m | 1 | 1.00 | |
| 5 | 19하 | 공동구 | 공동구 균열 | 0.2 | 1.5 | | 1.50 | m | 1 | 1.50 | |
| 6 | 20상 | 공동구 | 공동구 균열 | 0.2 | 1.5 | | 1.50 | m | 1 | 1.50 | |

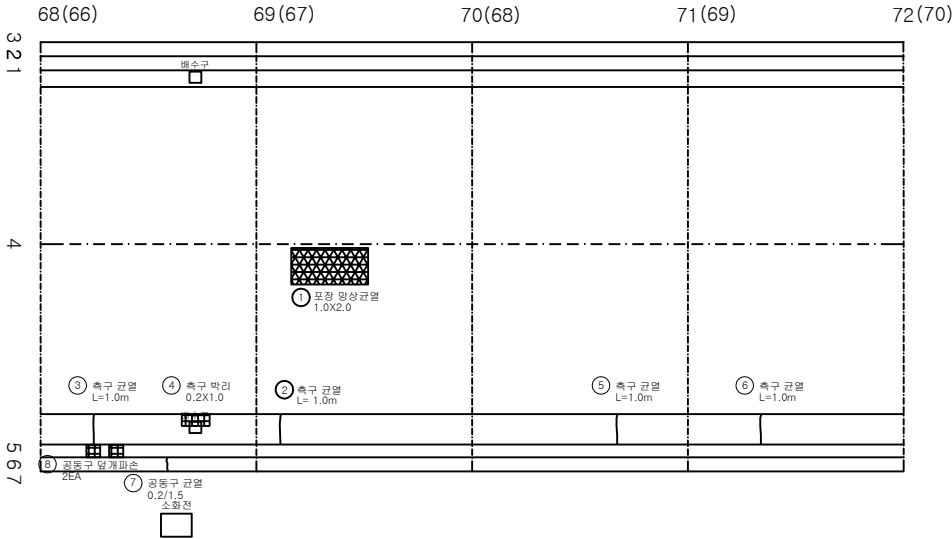
| 번 호 | 발 생 연 도 | 부 재 | 손 상 내 용 | 손 상 현 황 | | | | | | | 비 고 |
|---|---|---|---|---|---|---|---|---|---|---|---|
| 1 | 19하 | 포장 | 측구 균열 | | 1.0 | | 1.00 | m | 1 | 1.00 | |
| 2 | 20상 | 포장 | 측구 균열 | | 1.0 | | 1.00 | m | 1 | 1.00 | |
| 3 | 20상 | 포장 | 측구 균열 | | 1.0 | | 1.00 | m | 1 | 1.00 | |
| 4 | 20상 | 포장 | 측구 균열 | | 1.0 | | 1.00 | m | 1 | 1.00 | |

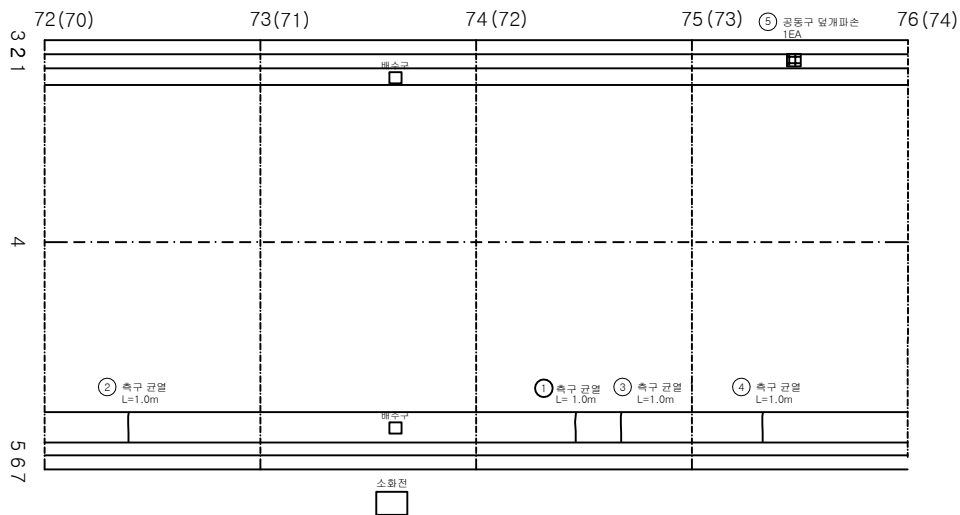
| 번 호 | 발 생 연 도 | 부 재 | 손 상 내 용 | 손 상 현 황 | | | | | | | 비 고 |
|---|---|---|---|---|---|---|---|---|---|---|---|
| 2 | 20상 | 배수시설 | 측구 균열 | | 1.0 | | 1.00 | m | 1 | 1.00 | |
| 3 | 20상 | 배수시설 | 측구 균열 | | 1.0 | | 1.00 | m | 1 | 1.00 | |
| 4 | 20상 | 배수시설 | 측구 균열 | | 1.0 | | 1.00 | m | 1 | 1.00 | |
| 6 | 20상 | 공동구 | 공동구 균열 | 0.3 | 1.5 | | 1.50 | m | 1 | 1.50 | |
| 7 | 20상 | 공동구 | 공동구 균열 | 0.3 | 1.5 | | 1.50 | m | 1 | 1.50 | |

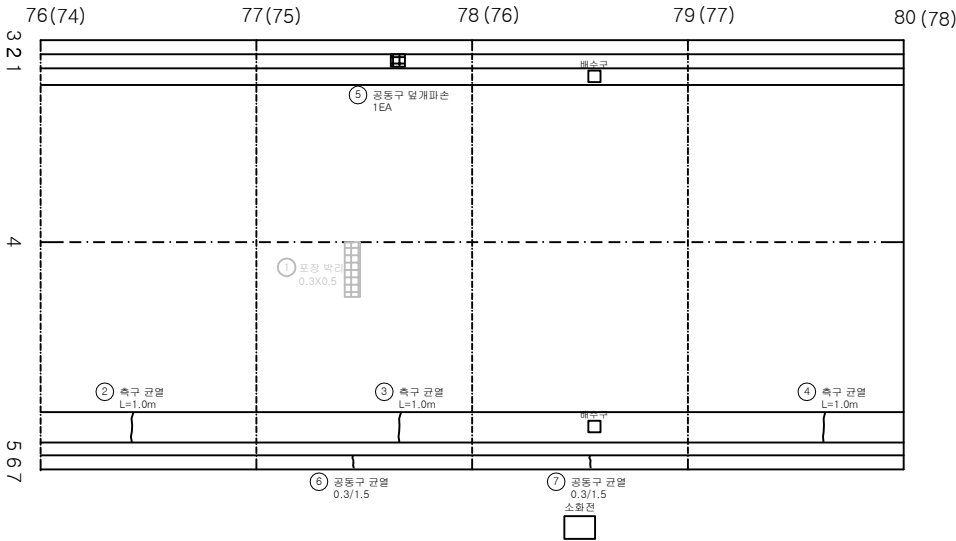
| 번 호 | 발 생 연 도 | 부 재 | 손 상 내 용 | 손 상 현 황 | | | | | | | 비 고 |
|---|---|---|---|---|---|---|---|---|---|---|---|
| 1 | 20상 | 배수시설 | 측구 균열 | | 1.0 | | 1.00 | m | 1 | 1.00 | |
| 2 | 20상 | 배수시설 | 측구 균열 | | 1.0 | | 1.00 | m | 2 | 2.00 | |
| 3 | 20상 | 배수시설 | 측구 균열 | | 1.0 | | 1.00 | m | 2 | 2.00 | |
| 4 | 20상 | 공동구 | 공동구 균열 | 0.2 | 1.5 | | 1.50 | m | 1 | 1.50 | |
| 5 | 21하 | 공동구 | 공동구 균열 | 0.5 | 1.5 | | 1.50 | m | 1 | 1.50 | |
| 6 | 21하 | 공동구 | 공동구 균열 | 0.5 | 1.5 | | 1.50 | m | 1 | 1.50 | |
