상주영천고속도로 2024~2025년 시설물 안전점검 용역  
(2025년 하반기 정밀안전점검)

# 외 관 조 사 망 도

군위터널(영천방향)

(주)명성엔지니어링

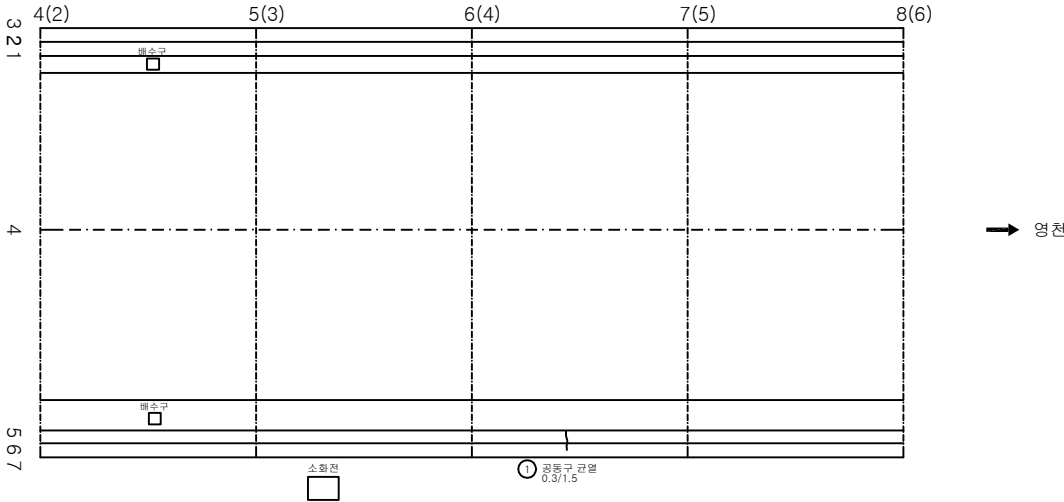
ID:군 위 터 널 (영 천)-포 장,공 동 구 Span No.1~4

| 번 호 | 발 생 연 도 | 부 재 | 손 상 내 용 | 손 상 현 황 | | | | | | | 비 고 |
|---|---|---|---|---|---|---|---|---|---|---|---|
| 1 | 19하 | 배수시설 | 측구 균열 | | 1.0 | | 1.00 | m | 3 | 3.00 | |
| 2 | 19하 | 배수시설 | 측구 균열 | | 1.0 | | 1.00 | m | 4 | 4.00 | |
| 3 | 19하 | 배수시설 | 측구 박락 | | 0.1 | 0.5 | 0.05 | m <sup>2</sup> | 1 | 0.05 | |
| 4 | 20상 | 공동구 | 공동구 덮개파손 | | | | 1.00 | EA | 1 | 1.00 | |
| 5 | 21하 | 공동구 | 공동구 균열 | 0.3 | 1.0 | | 1.00 | m | 4 | 4.00 | |
| 6 | 21하 | 공동구 | 공동구 균열 | 0.3 | 1.0 | | 1.00 | m | 2 | 2.00 | |
| 7 | 21하 | 공동구 | 공동구 균열 | 0.3 | 0.5 | | 0.50 | m | 1 | 0.50 | |
| 8 | 21하 | 공동구 | 공동구 균열 | 0.3 | 1.5 | | 1.50 | m | 3 | 4.50 | |
| 9 | 21하 | 공동구 | 공동구 균열 | 0.3 | 1.5 | | 1.50 | m | 1 | 1.50 | |
| 10 | 21하 | 공동구 | 공동구 균열 | 0.3 | 1.5 | | 1.50 | m | 2 | 3.00 | |

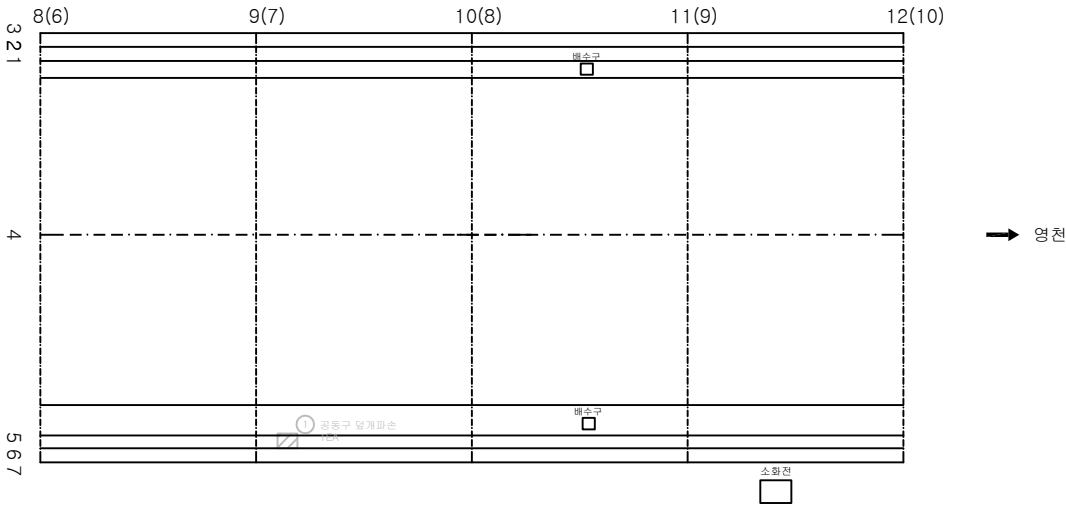
| 부식 | 좌굴, 변형 | 기 타 | 도 면 번호<br>003 |

| 번호 | 발생<br>년도 | 부재 | 손상내용 | 손상현황 | | | | | | | 비고 |
|---|---|---|---|---|---|---|---|---|---|---|---|
| 1 | 21상 | 배수시설 | 측구 균열 | | 1.0 | | 1.00 | m | 1 | 1.00 | |
| 2 | 21상 | 공동구 | 공동구 균열 | 0.2 | 1.0 | | 1.00 | m | 1 | 1.00 | |

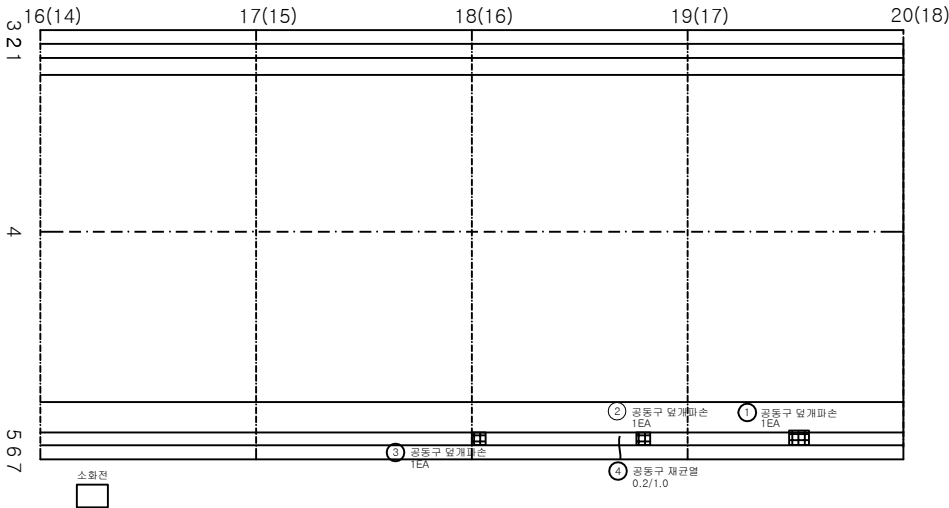
| 부식 | 좌굴, 변형 | 기 타 | 도 면 번호<br>005 |

| 번호 | 발생<br>년도 | 부재 | 손상내용 | 손상현황 | | | | | | | 비고 |
|---|---|---|---|---|---|---|---|---|---|---|---|
| 1 | 25하 | 공동구 | 공동구 균열 | 0.3 | 1.5 | | 1.50 | m | 1 | 1.50 | |

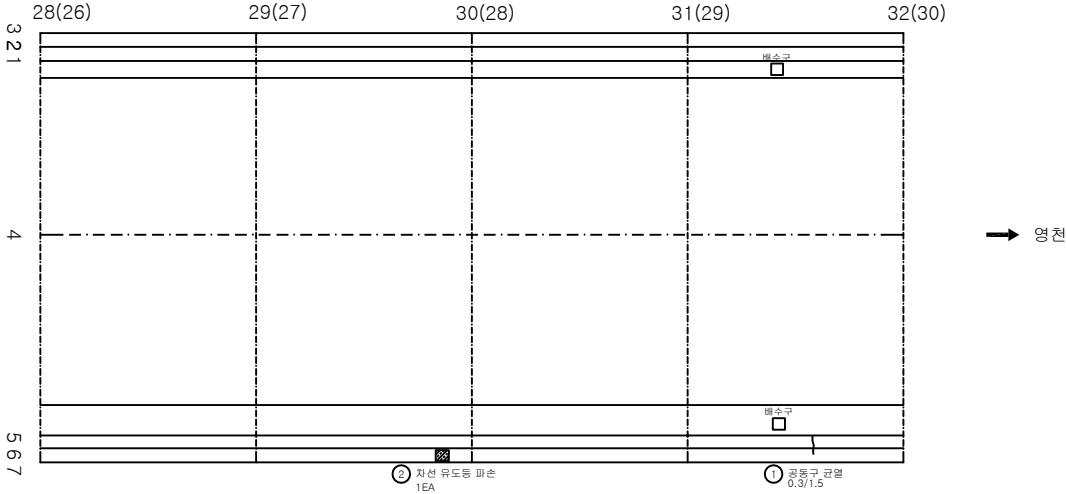
| 부식 | 좌굴, 변형 | 기 타 | 도 면 번호<br>008 |

| 번호 | 발생<br>년도 | 부재 | 손상내용 | 손상현황 | | | | | | | 비고 |
|---|---|---|---|---|---|---|---|---|---|---|---|
| 1 | 19하 | 배수시설 | 측구 균열 | | 1.0 | | 1.00 | m | 1 | 1.00 | |
| 2 | 20상 | 배수시설 | 측구 균열 | | 1.0 | | 1.00 | m | 1 | 1.00 | |
| 3 | 21하 | 공동구 | 공동구 균열 | 0.3 | 1.5 | | 1.50 | m | 1 | 1.50 | |

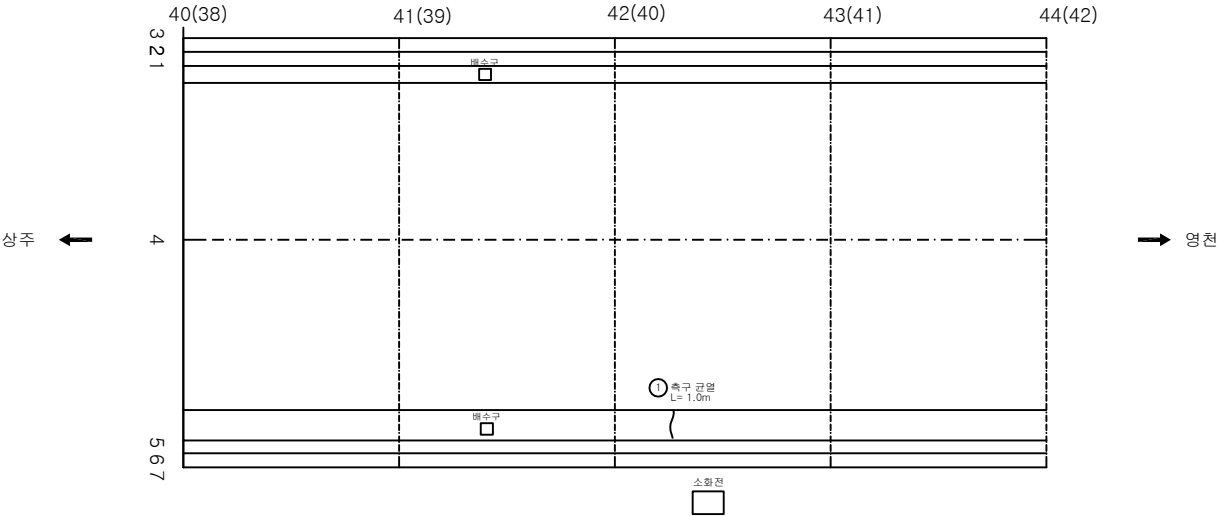
| 번호 | 발생<br>년도 | 부재 | 손상내용 | 손상현황 | | | | | | | 비 고 |
|---|---|---|---|---|---|---|---|---|---|---|---|
| 1 | 20상 | 배수시설 | 측구 균열 | | 1.0 | | 1.00 | m | 1 | 1.00 | |

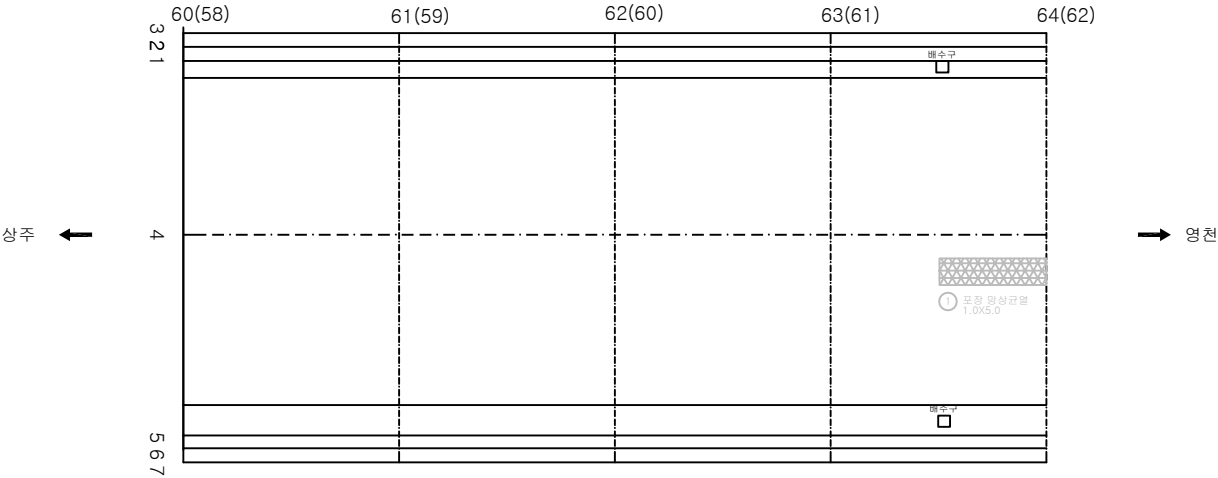
| 번 호 | 발 생 연 도 | 부 재 | 손 상 내 용 | 손 상 현 황 | | | | | | | 비 고 |
|---|---|---|---|---|---|---|---|---|---|---|---|
| 1 | 19하 | 배수시설 | 측구 균열 | | 1.0 | | 1.00 | m | 1 | 1.00 | |
| 2 | 20상 | 포장 | 포장 균열 | | 2.0 | | 2.00 | m | 1 | 2.00 | 21'하 보수 |

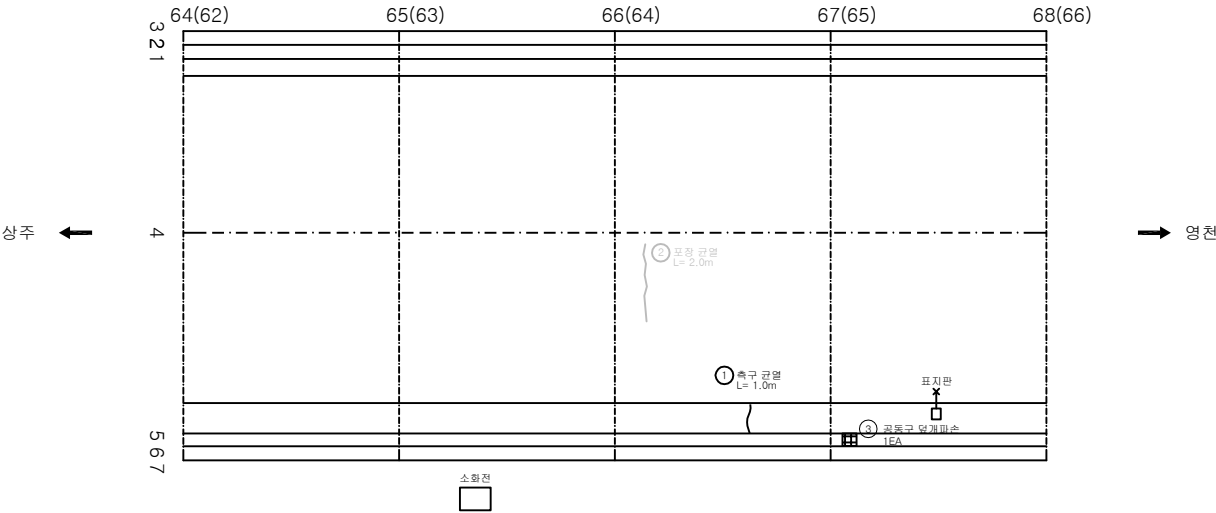
| 번호 | 발생<br>년도 | 부재 | 손상내용 | 손상현황 | | | | | | | 비 고 |
|---|---|---|---|---|---|---|---|---|---|---|---|
| 1 | 19하 | 배수시설 | 측구 균열 | | 1.0 | | 1.00 | m | 1 | 1.00 | |

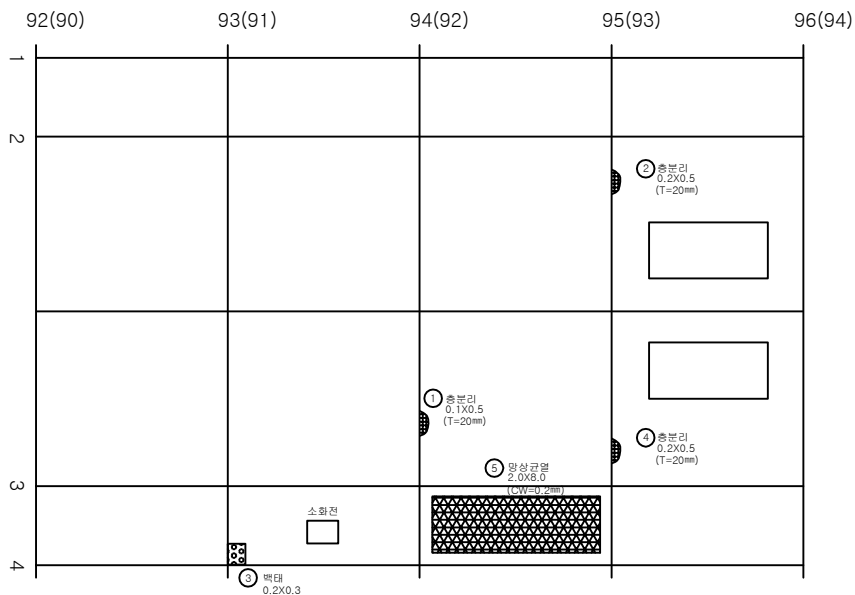
| 부식 | 좌굴, 변형 | 기 타 | 도 면 번호<br>051 |

| 번호 | 발생<br>년도 | 부재 | 손상내용 | 손상현황 | | | | | | | 비 고 |
|---|---|---|---|---|---|---|---|---|---|---|---|
| 5 | 25하 | 측벽부 | 양상균열 | 0.2 | 2.0 | 8.0 | 16.00 | m <sup>2</sup> | 1 | 16.00 | |

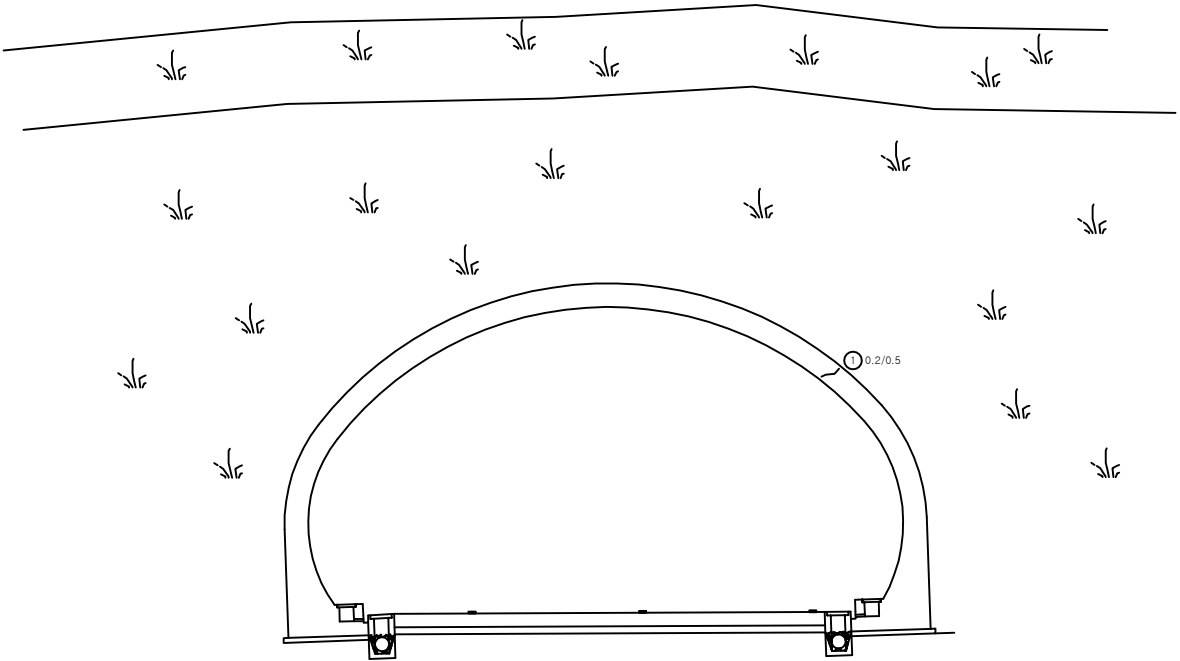
| 부식 | 좌굴, 변형 | 기 타 | 도 면 번호<br>055 |

| 번 호 | 발 생 년 도 | 부 재 | 손 상 내 용 | 손 상 현 황 | | | | | | | 비 고 |
|---|---|---|---|---|---|---|---|---|---|---|---|
| 1 | 25하 | 광문(진입) | 균열(Cw=0.3mm미만) | 0.2 | 0.5 | | 0.50 | m | 1 | 0.50 | |
