상주영천고속도로 2024~2025년 시설물 안전점검 용역  
(2025년 하반기 정밀안전점검)

# 외 관 조 사 망 도

블로터널(상주방향)

(주)명성엔지니어링

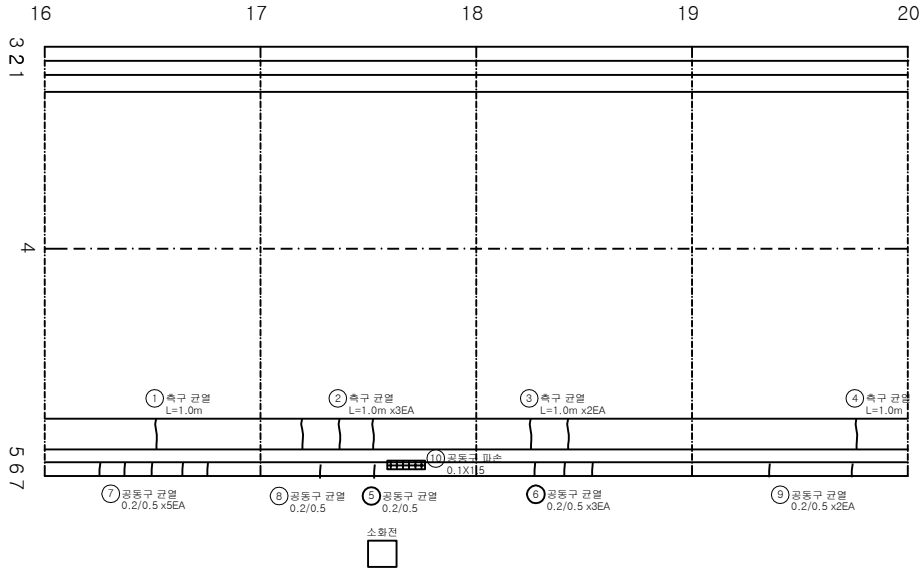
| 번호 | 발생년도 | 부재 | 손상내용 | 손상현황 | | | | | | | 비고 |
|---|---|---|---|---|---|---|---|---|---|---|---|
| 1 | 20상 | 포장 | 포장 박리 | | 1.0 | 30.0 | 30.00 | m <sup>2</sup> | 1 | 30.00 | |
| 2 | 20상 | 배수시설 | 측구 균열 | | 1.0 | | 1.00 | m | 1 | 1.00 | |
| 3 | 19하 | 공동구 | 공동구 균열 | 0.2 | 0.5 | | 0.50 | m | 8 | 4.00 | |
| 4 | 19하 | 공동구 | 공동구 균열 | 0.2 | 0.5 | | 0.50 | m | 5 | 2.50 | |
| 5 | 20상 | 공동구 | 공동구 덮개파손 | | | | 1.00 | EA | 1 | 1.00 | |
| 6 | 20상 | 공동구 | 공동구 파손 | | 0.1 | 0.3 | 0.03 | m <sup>2</sup> | 1 | 0.03 | 20상 보수 |
| 7 | 20상 | 공동구 | 공동구 균열 | 0.2 | 0.5 | | 0.50 | m | 5 | 2.50 | |

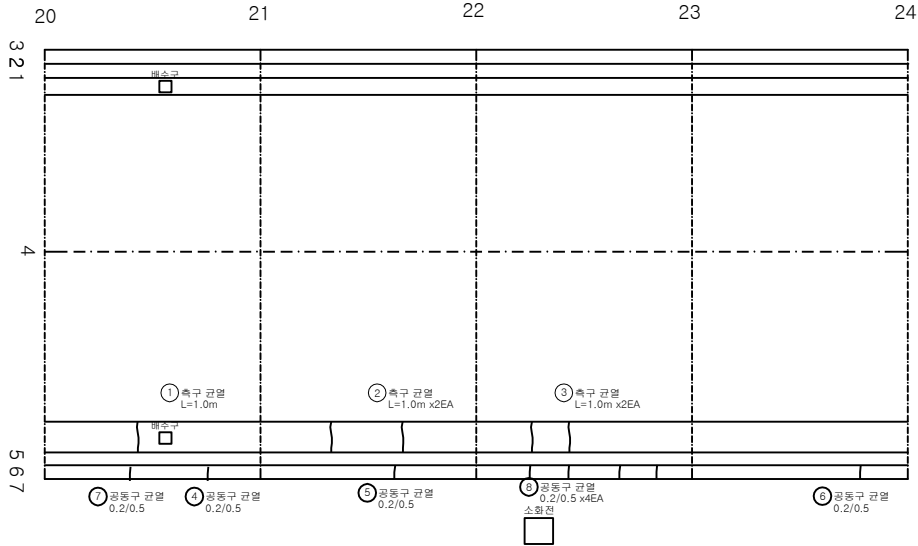
| 번호 | 발생<br>년도 | 부재 | 손상내용 | 손상현황 | | | | | | | 비고 |
|---|---|---|---|---|---|---|---|---|---|---|---|
| 1 | 20상 | 배수시설 | 측구 균열 | | 1.0 | | 1.00 | m | 1 | 1.00 | |
| 2 | 20상 | 배수시설 | 측구 균열 | | 1.0 | | 1.00 | m | 2 | 2.00 | |
| 3 | 20상 | 배수시설 | 측구 균열 | | 1.0 | | 1.00 | m | 2 | 2.00 | |
| 4 | 19하 | 공동구 | 공동구 균열 | 0.2 | 0.5 | | 0.50 | m | 1 | 0.50 | |
| 5 | 19하 | 공동구 | 공동구 균열 | 0.2 | 0.5 | | 0.50 | m | 1 | 0.50 | |
| 6 | 19하 | 공동구 | 공동구 균열 | 0.2 | 0.5 | | 0.50 | m | 1 | 0.50 | |
| 7 | 20상 | 공동구 | 공동구 균열 | 0.2 | 0.5 | | 0.50 | m | 1 | 0.50 | |
| 8 | 20상 | 공동구 | 공동구 균열 | 0.2 | 0.5 | | 0.50 | m | 4 | 2.00 | |

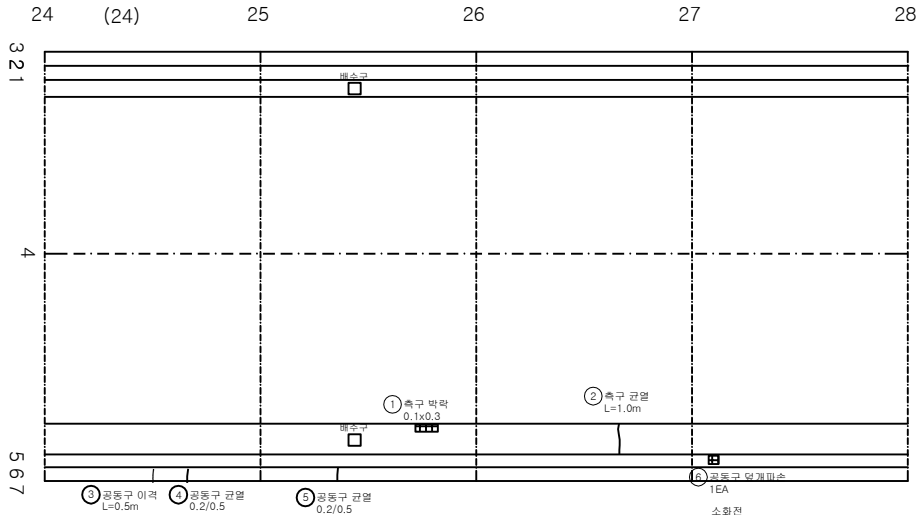
| 번호 | 발생<br>년도 | 부재 | 손상내용 | 손상현황 | | | | | | | 비고 |
|---|---|---|---|---|---|---|---|---|---|---|---|
| 2 | 20상 | 배수시설 | 측구 균열 | | 1.0 | | 1.00 | m | 1 | 1.00 | |
| 4 | 19하 | 공동구 | 공동구 균열 | 0.2 | 0.5 | | 0.50 | m | 1 | 0.50 | |
| 5 | 20상 | 공동구 | 공동구 균열 | 0.2 | 0.5 | | 0.50 | m | 1 | 0.50 | |

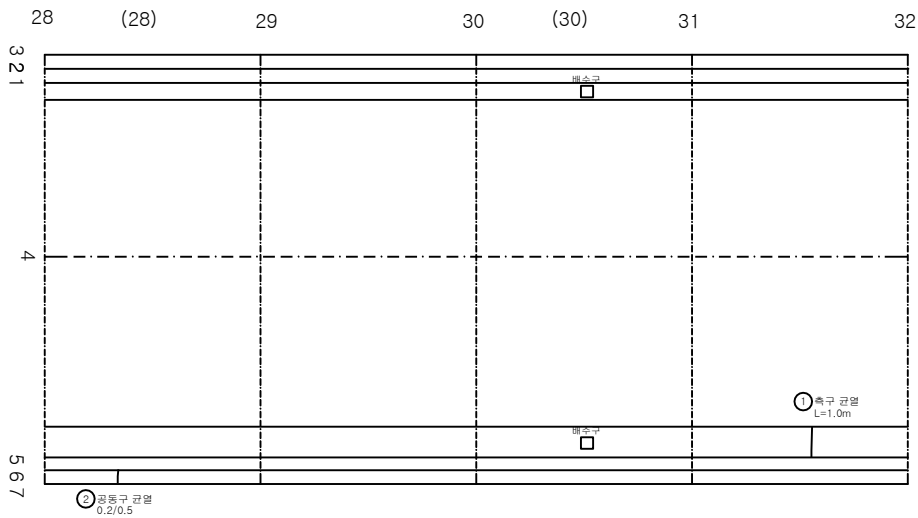
| 번호 | 발생<br>년도 | 부재 | 손상내용 | 손상현황 | | | | | | | 비고 |
|---|---|---|---|---|---|---|---|---|---|---|---|
| 1 | 19하 | 배수시설 | 측구 균열 | | 1.0 | | 1.00 | m | 1 | 1.00 | |
| 2 | 20상 | 공동구 | 공동구 균열 | 0.2 | 0.5 | | 0.50 | m | 1 | 0.50 | |

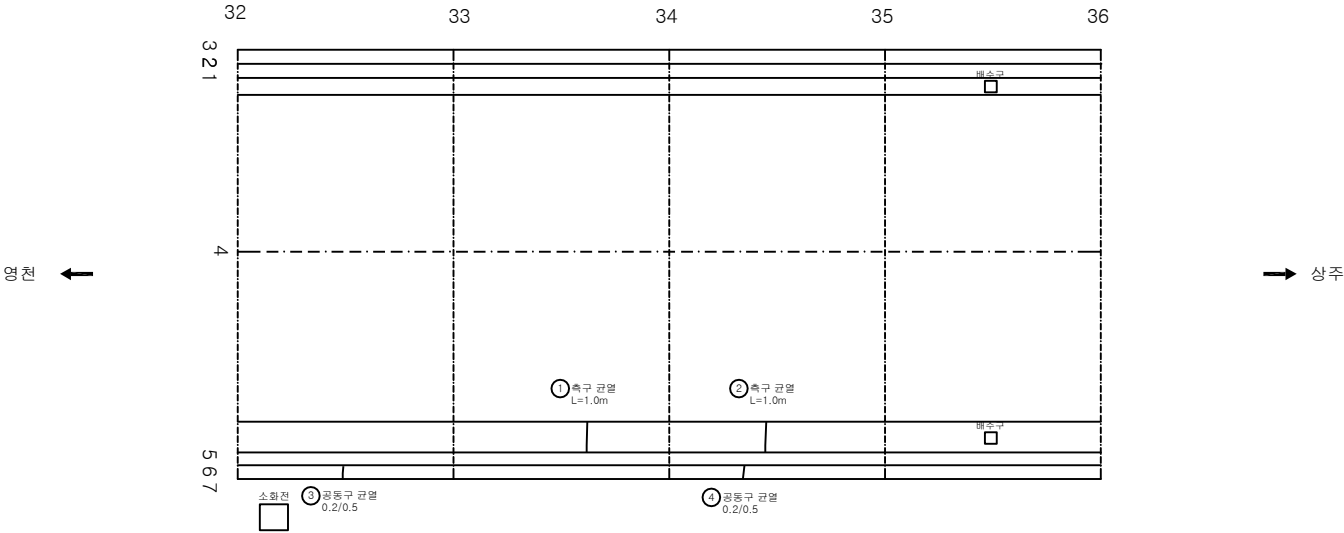
| 번호 | 발생<br>년도 | 부재 | 손상내용 | 손상현황 | | | | | | | 비고 |
|---|---|---|---|---|---|---|---|---|---|---|---|
| 1 | 20상 | 배수시설 | 측구 균열 | | 1.0 | | 1.00 | m | 1 | 1.00 | |
| 2 | 20상 | 배수시설 | 측구 균열 | | 1.0 | | 1.00 | m | 1 | 1.00 | |
| 3 | 20상 | 공동구 | 공동구 균열 | 0.2 | 0.5 | | 0.50 | m | 1 | 0.50 | |
| 4 | 20상 | 공동구 | 공동구 균열 | 0.2 | 0.5 | | 0.50 | m | 1 | 0.50 | |

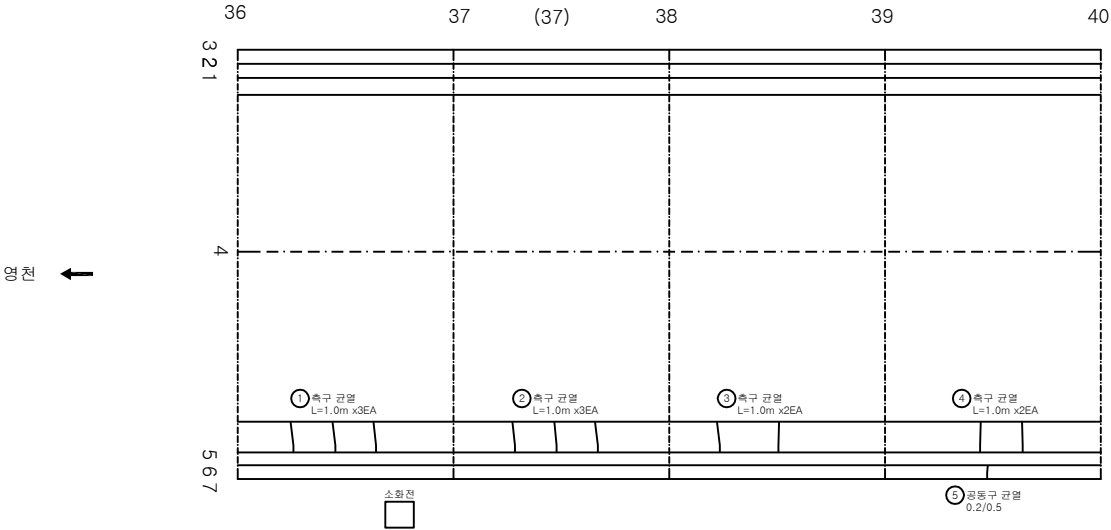
| 번호 | 발생<br>년도 | 부재 | 손상내용 | 손상현황 | | | | | | | 비고 |
|---|---|---|---|---|---|---|---|---|---|---|---|
| 1 | 20상 | 배수시설 | 측구 균열 | | 1.0 | | 1.00 | m | 3 | 3.00 | |
| 2 | 20상 | 배수시설 | 측구 균열 | | 1.0 | | 1.00 | m | 3 | 3.00 | |
| 3 | 20상 | 배수시설 | 측구 균열 | | 1.0 | | 1.00 | m | 2 | 2.00 | |
| 4 | 19하 | 배수시설 | 측구 균열 | | 1.0 | | 1.00 | m | 2 | 2.00 | |
| 5 | 20상 | 공동구 | 공동구 균열 | 0.2 | 0.5 | | 0.50 | m | 1 | 0.50 | |

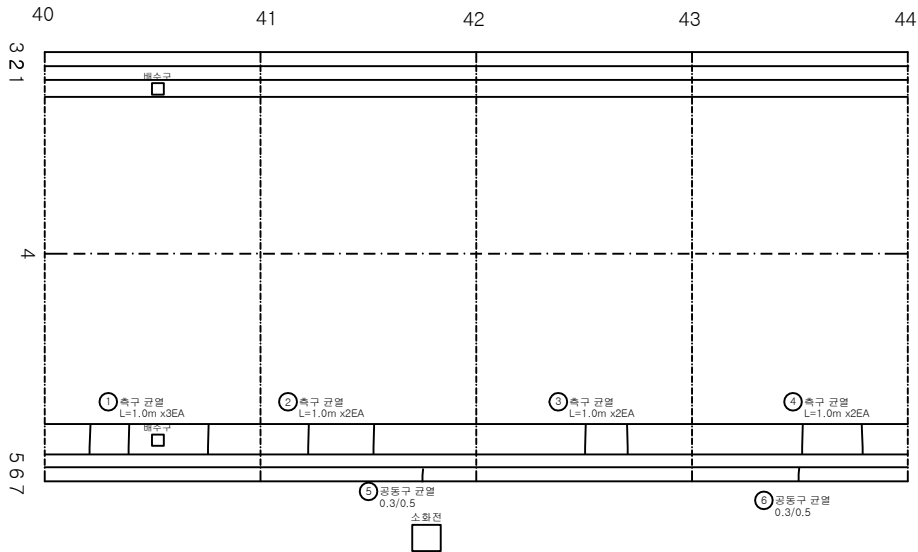
| 번호 | 발생<br>년도 | 부재 | 손상내용 | 손상현황 | | | | | | | 비고 |
|---|---|---|---|---|---|---|---|---|---|---|---|
| 1 | 20상 | 배수시설 | 측구 균열 | | 1.0 | | 1.00 | m | 3 | 3.00 | |
| 2 | 20상 | 배수시설 | 측구 균열 | | 1.0 | | 1.00 | m | 2 | 2.00 | |
| 3 | 19하 | 배수시설 | 측구 균열 | | 1.0 | | 1.00 | m | 2 | 2.00 | |
| 4 | 19하 | 배수시설 | 측구 균열 | | 1.0 | | 1.00 | m | 2 | 2.00 | |
| 5 | 19하 | 공동구 | 공동구 균열 | 0.3 | 0.5 | | 0.50 | m | 1 | 0.50 | |
| 6 | 20상 | 공동구 | 공동구 균열 | 0.3 | 0.5 | | 0.50 | m | 1 | 0.50 | |
