상주영천고속도로 2024~2025년 시설물 안전점검 용역  
(2025년 하반기 정밀안전점검)

# 외 관 조 사 망 도

효령터널(상주방향)

2025.12

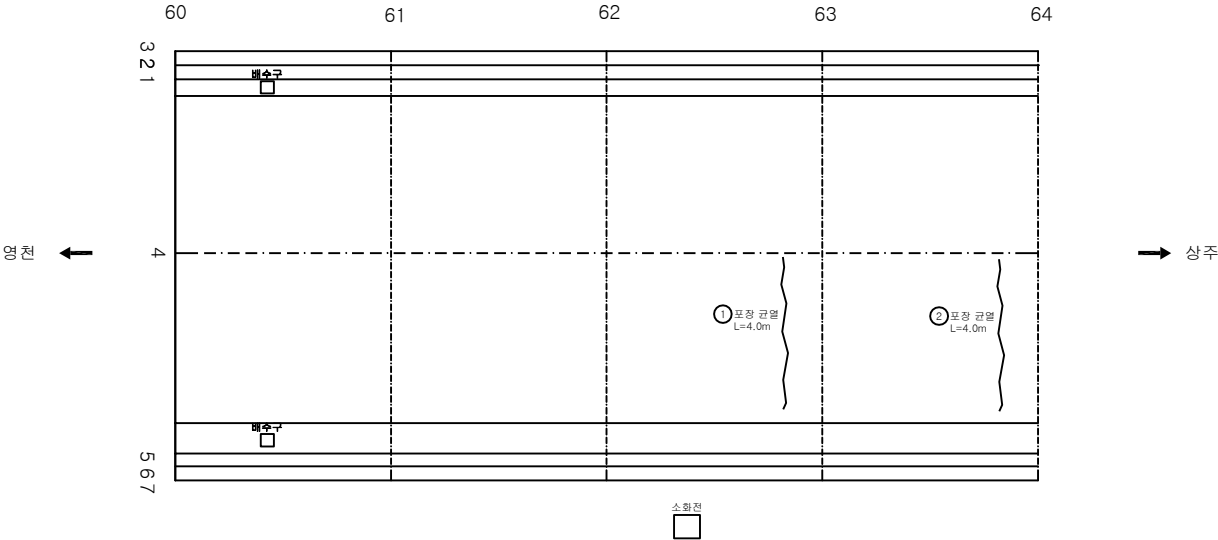
| 번호 | 발생<br>년도 | 부재 | 손상내용 | 손상현황 | | | | | | | 비고 |
|---|---|---|---|---|---|---|---|---|---|---|---|
| 1 | 20상 | 공동구 | 공동구 균열 | 0.3 | 0.5 | | 0.50 | m | 1 | 0.50 | |
| 2 | 23하 | 포장 | 포장 균열 | | 4.0 | | 4.00 | m | 1 | 4.00 | |
| 3 | 23하 | 포장 | 포장 균열 | | 4.0 | | 4.00 | m | 1 | 4.00 | |

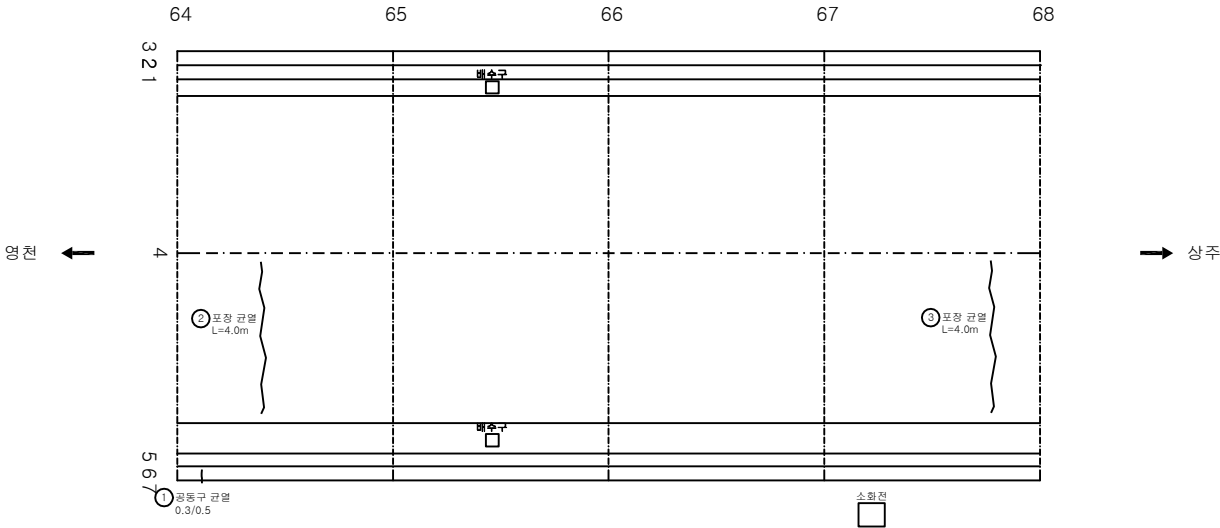
| 번호 | 발생<br>년도 | 부재 | 손상내용 | 손상현황 | | | | | | | 비고 |
|---|---|---|---|---|---|---|---|---|---|---|---|
| 1 | 20상 | 공동구 | 공동구 균열 | 0.3 | 0.5 | | 0.50 | m | 1 | 0.50 | |
| 2 | 23하 | 포장 | 포장 균열 | | 4.0 | | 4.00 | m | 1 | 4.00 | |
| 3 | 23하 | 포장 | 포장 균열 | | 4.0 | | 4.00 | m | 1 | 4.00 | |
