신월여의지하도로 안전점검(정기,정밀)용역  
(정밀안전점검)

외관조사망도  
신월여의지하도로(여의도방향)

서울터널주식회사

(주)명성엔지니어링

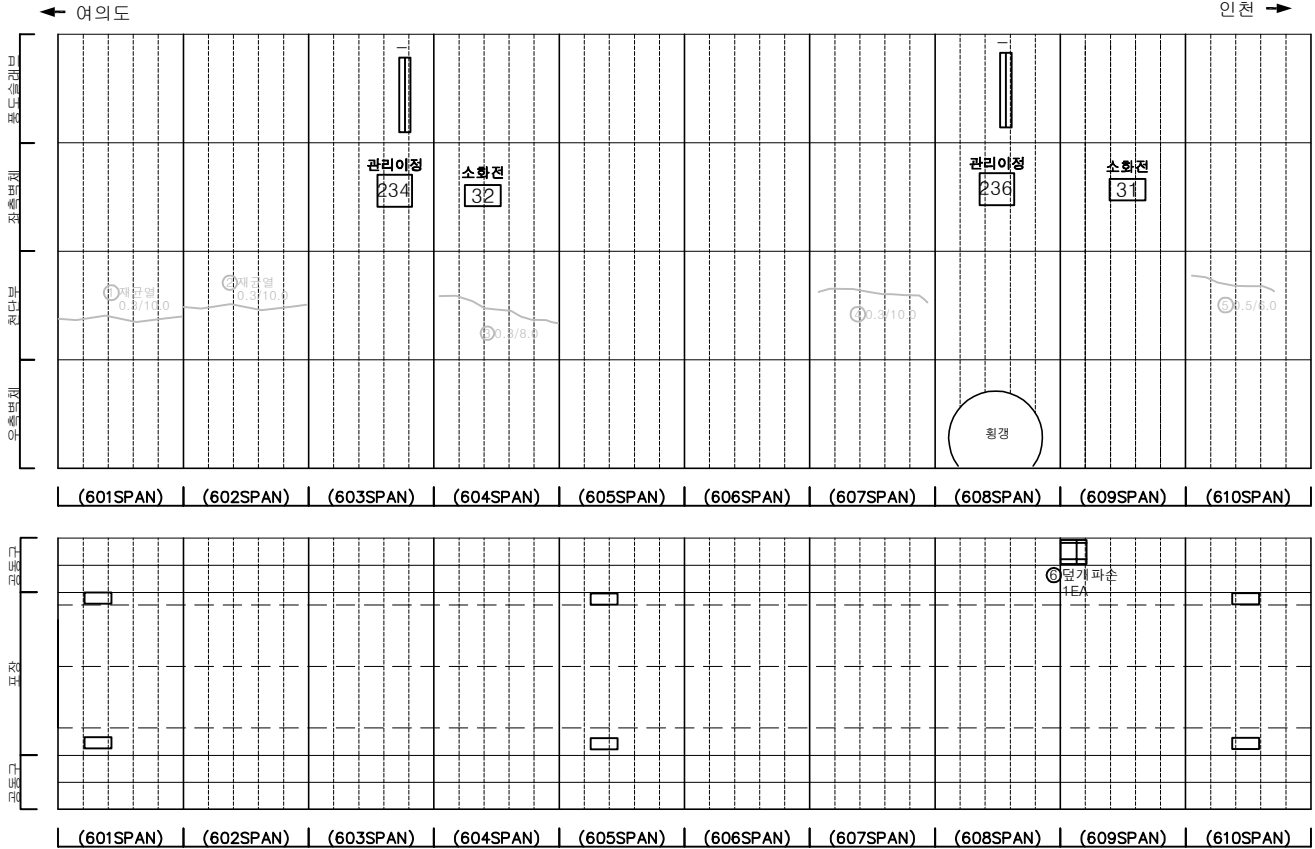
| 번호 | 발생년도 | 부재 | 위치 | 손상내용 | 손상현황 | | | | | | 비고 |
|---|---|---|---|---|---|---|---|---|---|---|---|
| 1 | 22하 | 천단부 | S 601 | 표균열(폭0.3mm이상) | 0.3 | 10.0 | - | m | 1 | 10.00 | 25'상 보수 |
| 2 | 22하 | 천단부 | S 602 | 표균열(폭0.3mm이상) | 0.3 | 10.0 | - | m | 1 | 10.00 | 25'상 보수 |
| 3 | 24상 | 천단부 | S 604 | 균열(폭0.3mm이상) | 0.3 | 8.0 | - | m | 1 | 8.00 | 25'상 보수 |
| 4 | 24상 | 천단부 | S 607 | 균열(폭0.3mm이상) | 0.3 | 10.0 | - | m | 1 | 10.00 | 25'상 보수 |
| 5 | 24상 | 천단부 | S 610 | 표균열(폭0.3mm이상) | 0.5 | 8.0 | - | m | 1 | 8.00 | 25'상 보수 |

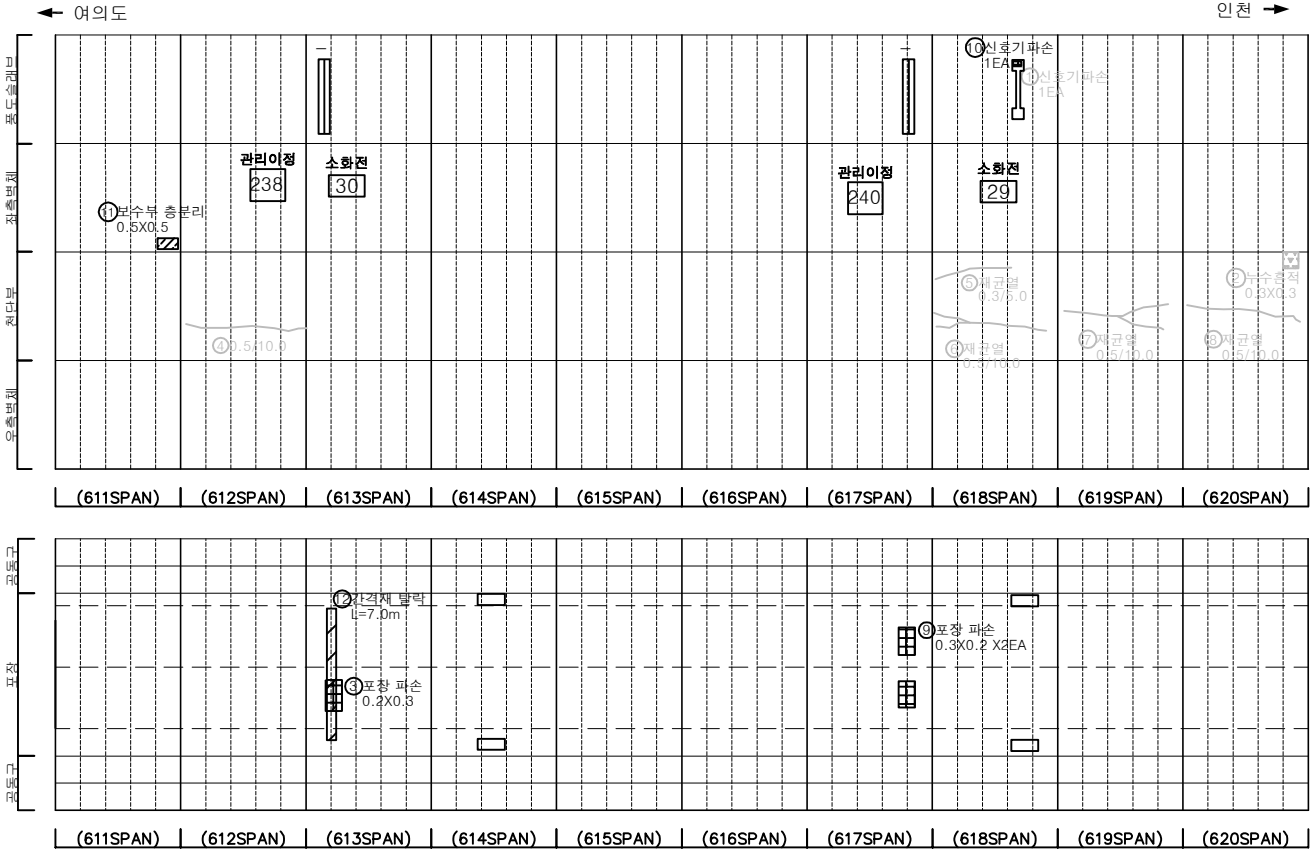
| | 누수, 습윤부 | | 벽체 | | 파괴물 | 도면명 | 신월여의지하도로-여의도방향 NATM 611~620구간 |

| 번호 | 발생년도 | 부재 | 위치 | 손상내용 | 손상현황 | | | | | | 비고 |
|---|---|---|---|---|---|---|---|---|---|---|---|
| 2 | 22상 | 전단부 | S 620 | 누수흔적 | - | 0.3 | 0.3 | m <sup>2</sup> | 1 | 0.09 | 정해 보수 |
| 4 | 24상 | 전단부 | S 612 | 균열(폭0.3mm이상) | 0.5 | 10.0 | - | m | 1 | 10.00 | 25'상 보수 |
| 5 | 24상 | 전단부 | S 618 | 재균열(폭0.3mm이상) | 0.3 | 5.0 | - | m | 1 | 5.00 | 25'상 보수 |
| 6 | 24상 | 전단부 | S 618 | 재균열(폭0.3mm이상) | 0.5 | 10.0 | - | m | 1 | 10.00 | 25'상 보수 |
| 7 | 24상 | 전단부 | S 619 | 재균열(폭0.3mm이상) | 0.5 | 10.0 | - | m | 1 | 10.00 | 25'상 보수 |
| 8 | 24상 | 전단부 | S 620 | 재균열(폭0.3mm이상) | 0.5 | 10.0 | - | m | 1 | 10.00 | 25'상 보수 |

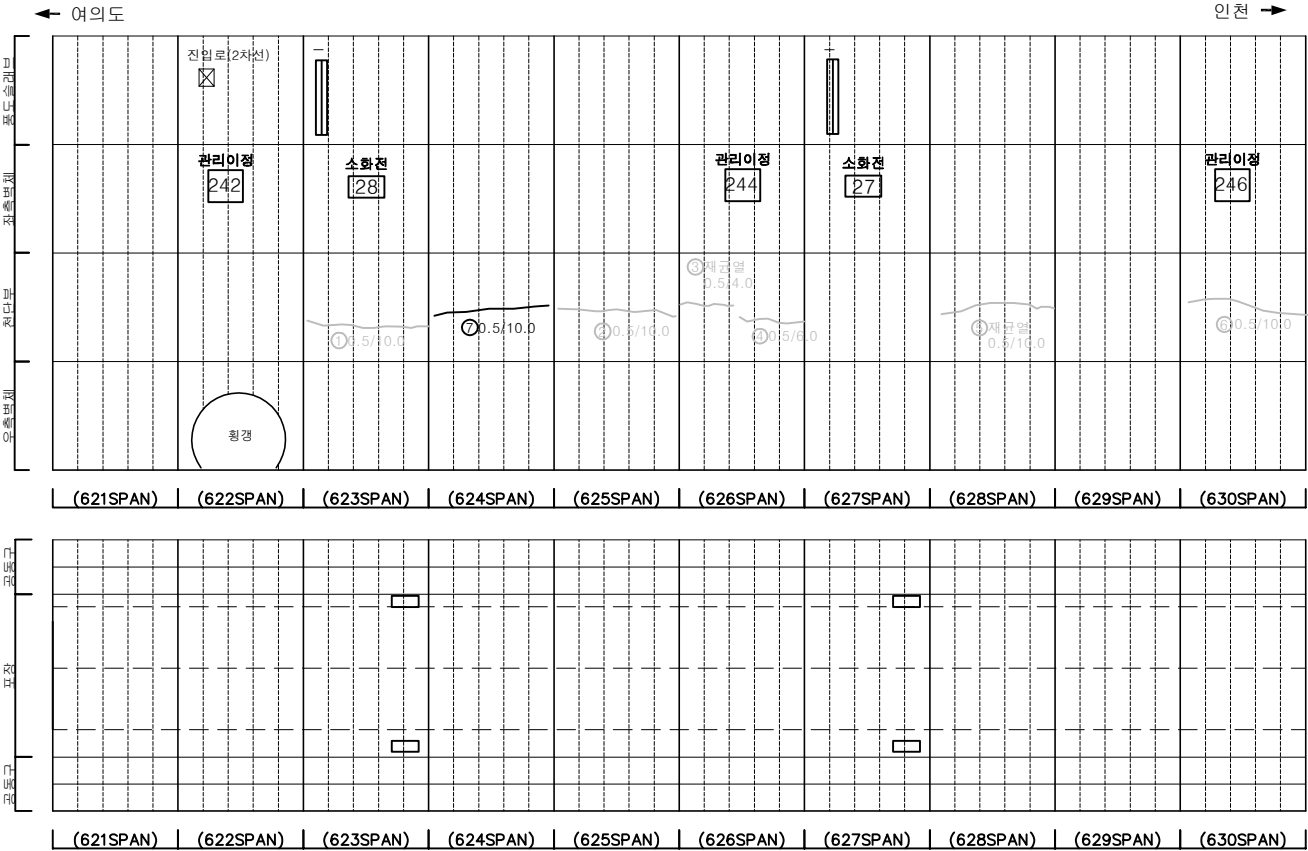
| 번호 | 발생년도 | 부재 | 위치 | 손상내용 | 손상현황 | | | | | | 비고 |
|---|---|---|---|---|---|---|---|---|---|---|---|
| 1 | 24상 | 전단부 | S 623 | 균열(폭0.3mm이상) | 0.5 | 10.0 | - | m | 1 | 10.00 | 25'상 보수 |
| 2 | 24상 | 전단부 | S 625 | 균열(폭0.3mm이상) | 0.5 | 10.0 | - | m | 1 | 10.00 | 25'상 보수 |
| 3 | 24상 | 전단부 | S 626 | 재균열(폭0.3mm이상) | 0.5 | 4.0 | - | m | 1 | 4.00 | 25'상 보수 |
| 4 | 24상 | 전단부 | S 625 | 균열(폭0.3mm이상) | 0.5 | 6.0 | - | m | 1 | 6.00 | 25'상 보수 |
| 5 | 24상 | 전단부 | S 626 | 재균열(폭0.3mm이상) | 0.5 | 10.0 | - | m | 1 | 10.00 | 25'상 보수 |
| 6 | 24상 | 전단부 | S 630 | 균열(폭0.3mm이상) | 0.5 | 10.0 | - | m | 1 | 10.00 | 25'상 보수 |
| 7 | 25하 | 전단부 | S 624 | 균열(폭0.3mm이상) | 0.5 | 10.0 | - | m | 1 | 10.00 | |

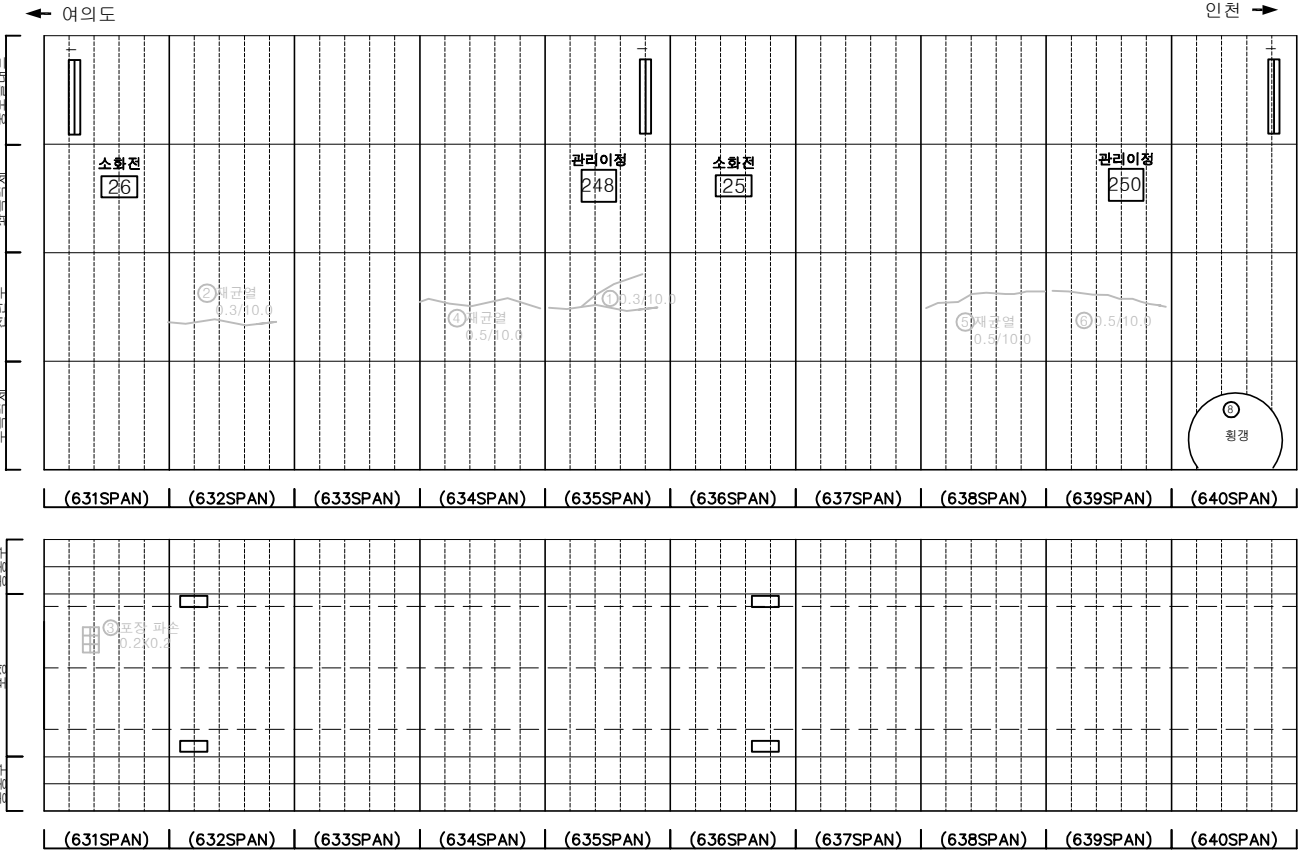
| 번호 | 발생년도 | 부재 | 위치 | 손상내용 | 손상현황 | | | | | | 비고 |
|---|---|---|---|---|---|---|---|---|---|---|---|
| 1 | 22상 | 천단부 | S 635 | 균열 (폭0.3mm이상) | 0.3 | 10.0 | - | m | 1 | 10.00 | 25'상 보수 |
| 2 | 23상 | 천단부 | S 632 | 재균열 (폭0.3mm이상) | 0.3 | 10.0 | - | m | 1 | 10.00 | 25'상 보수 |
| 4 | 24상 | 천단부 | S 634 | 재균열 (폭0.3mm이상) | 0.5 | 10.0 | - | m | 1 | 10.00 | 25'상 보수 |
| 5 | 24상 | 천단부 | S 636 | 재균열 (폭0.3mm이상) | 0.5 | 10.0 | - | m | 1 | 10.00 | 25'상 보수 |
| 6 | 24상 | 천단부 | S 639 | 균열 (폭0.3mm이상) | 0.5 | 10.0 | - | m | 1 | 10.00 | 25'상 보수 |

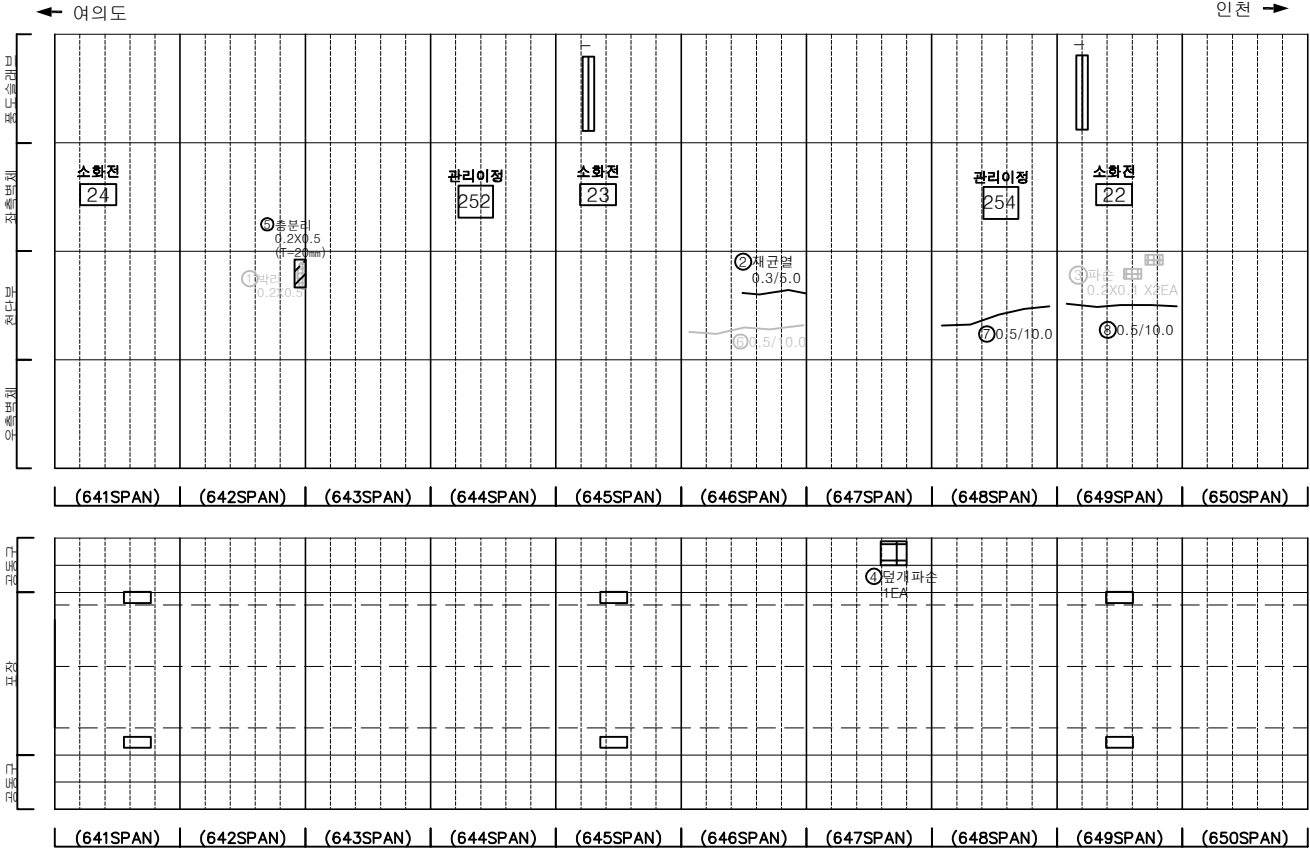
| 번호 | 발생<br>년도 | 부재 | 위치 | 손상내용 | 손상현황 | | | | | | 비고 |
|---|---|---|---|---|---|---|---|---|---|---|---|
| 2 | 22하 | 천단부 | S 646 | 재균열(폭0.3mm이상) | 0.3 | 5.0 | - | m | 1 | 5.00 | |
| 6 | 24상 | 천단부 | S 646 | 균열(폭0.3mm이상) | 0.5 | 10.0 | - | m | 1 | 10.00 | 재·성 보수 |
| 7 | 25상 | 천단부 | S 648 | 균열(폭0.3mm이상) | 0.5 | 10.0 | - | m | 1 | 10.00 | |
| 8 | 25상 | 천단부 | S 649 | 균열(폭0.3mm이상) | 0.5 | 10.0 | - | m | 1 | 10.00 | |

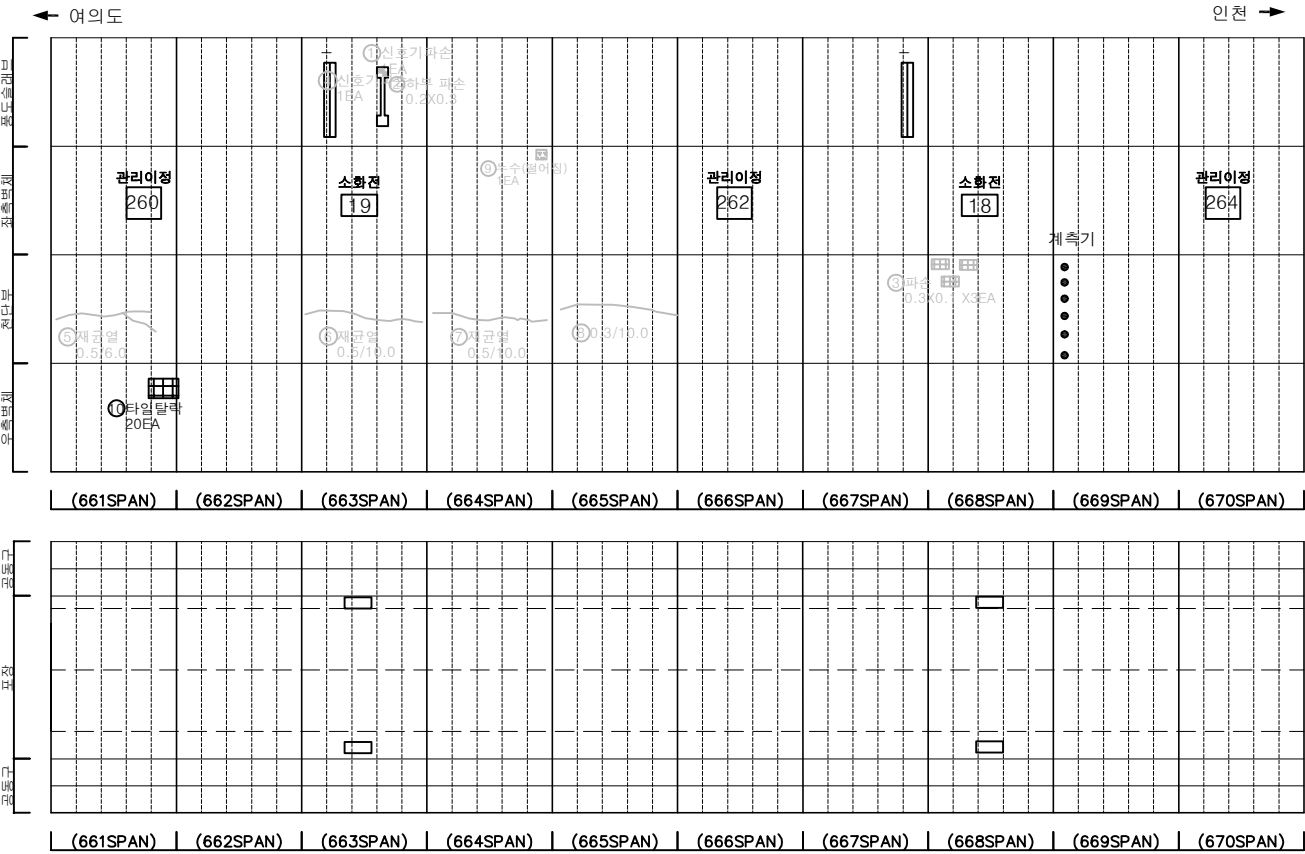
| 범<br>례 | 균열 | 망상균열 | 재료분리 | 발 주 처<br>서울터널주식회사 |
|---|---|---|---|---|
| | 누수, 습윤부 | 침하 | 퇴적물 | 도 면 명<br>신월여의지하도로-여의도방향 NATM 661~670구간 |

| 번호 | 발생년도 | 부재 | 위치 | 손상내용 | 손상현황 | | | | | | 비고 |
|---|---|---|---|---|---|---|---|---|---|---|---|
| 5 | 24상 | 전단부 | S 661 | 재균열(폭0.3mm이상) | 0.5 | 6.0 | - | m | 1 | 6.00 | 25'상 보수 |
| 6 | 24상 | 전단부 | S 663 | 재균열(폭0.3mm이상) | 0.5 | 10.0 | - | m | 1 | 10.00 | 25'상 보수 |
| 7 | 24상 | 전단부 | S 664 | 재균열(폭0.3mm이상) | 0.5 | 10.0 | - | m | 1 | 10.00 | 25'상 보수 |
| 8 | 24상 | 전단부 | S 665 | 균열(폭0.3mm이상) | 0.3 | 10.0 | - | m | 1 | 10.00 | 25'상 보수 |
| 9 | 25상 | 측벽부 | S 664 | 누수(밀어짐) | - | - | - | EA | 1 | 1.00 | 25'상 보수 |

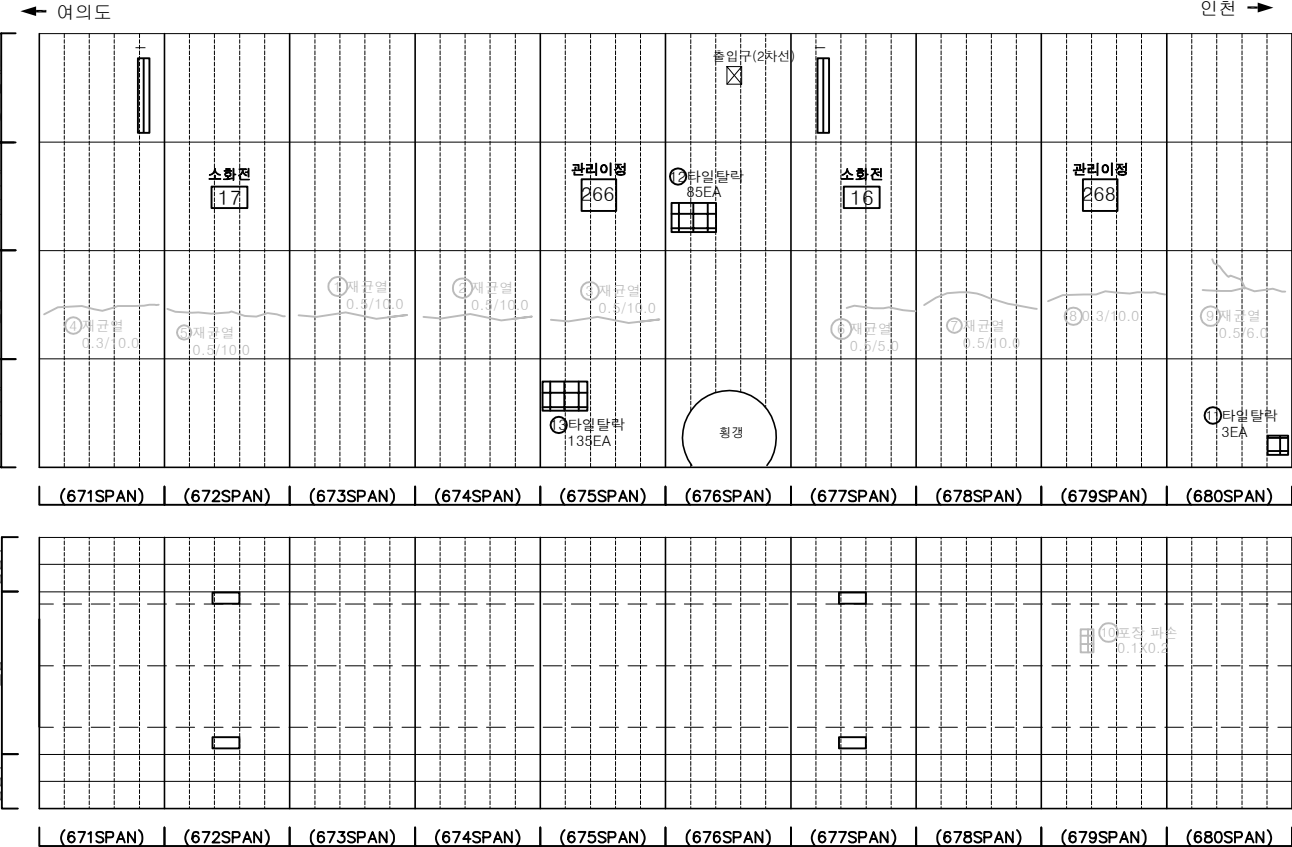
| 번호 | 발생<br>년도 | 부재 | 위치 | 손상내용 | 손상현황 | | | | | | 비 고 |
|---|---|---|---|---|---|---|---|---|---|---|---|
| 1 | 23상 | 전단부 | S 673 | 재균열(폭0.3mm이상) | 0.5 | 10.0 | - | m | 1 | 10.00 | 25'상 보수 |
