신월여의지하도로 안전점검(정기,정밀)용역  
(정밀안전점검)

외관조사망도  
신월여의지하도로(인천방향)

서울터널주식회사

(주)명성엔지니어링

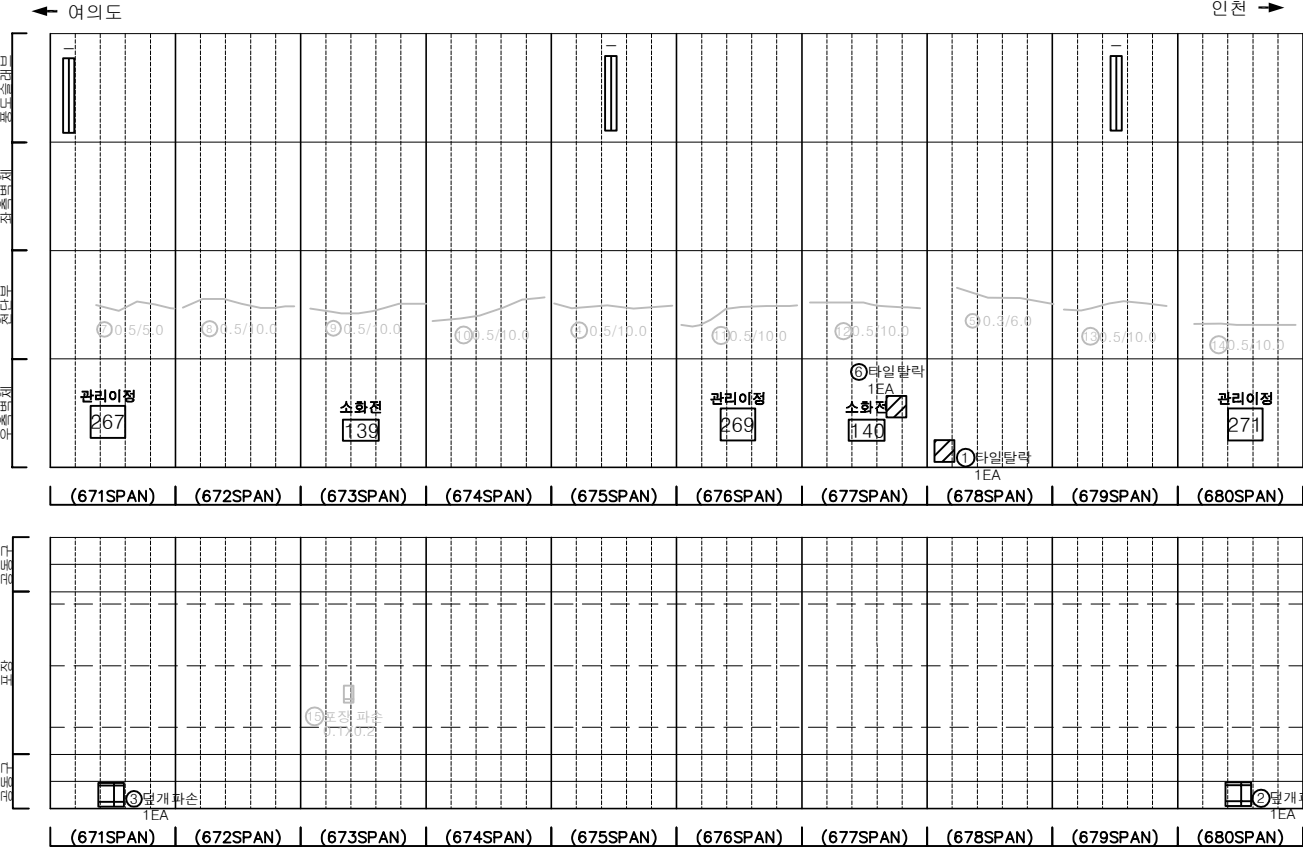
| 번호 | 발생<br>년도 | 부재 | 위치 | 손상내용 | 손상현황 | | | | | | 비 고 |
|---|---|---|---|---|---|---|---|---|---|---|---|
| 4 | 23하 | 천단부 | S 675 | 균열 (폭0.3mm이상) | 0.5 | 10.0 | - | m | 1 | 10.00 | 25/하 보수 |
| 5 | 23하 | 천단부 | S 678 | 균열 (폭0.3mm이상) | 0.3 | 6.0 | - | m | 1 | 6.00 | 25/하 보수 |
| 7 | 24상 | 천단부 | S 671 | 균열 (폭0.3mm이상) | 0.5 | 5.0 | - | m | 1 | 5.00 | 25/하 보수 |
| 8 | 24상 | 천단부 | S 672 | 균열 (폭0.3mm이상) | 0.5 | 10.0 | - | m | 1 | 10.00 | 25/하 보수 |
| 9 | 24상 | 천단부 | S 673 | 균열 (폭0.3mm이상) | 0.5 | 10.0 | - | m | 1 | 10.00 | 25/하 보수 |
| 10 | 24상 | 천단부 | S 674 | 균열 (폭0.3mm이상) | 0.5 | 10.0 | - | m | 1 | 10.00 | 25/하 보수 |
| 11 | 24상 | 천단부 | S 676 | 균열 (폭0.3mm이상) | 0.5 | 10.0 | - | m | 1 | 10.00 | 25/하 보수 |
| 12 | 24상 | 천단부 | S 677 | 균열 (폭0.3mm이상) | 0.5 | 10.0 | - | m | 1 | 10.00 | 25/하 보수 |
| 13 | 24상 | 천단부 | S 679 | 균열 (폭0.3mm이상) | 0.5 | 10.0 | - | m | 1 | 10.00 | 25/하 보수 |
| 14 | 24상 | 천단부 | S 680 | 균열 (폭0.3mm이상) | 0.5 | 10.0 | - | m | 1 | 10.00 | 25/하 보수 |
