신월여의지하도로 안전점검(정기,정밀)용역  
(정밀안전점검)

## 외관조사망도

신월여의지하도로(여의도 RAMP-C)

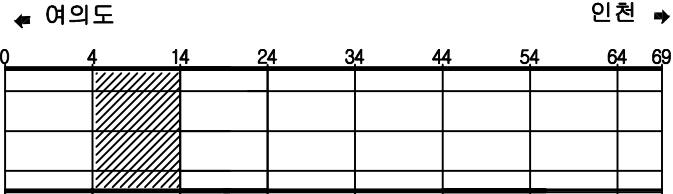
| 번호 | 발생<br>년도 | 부재 | 위치 | 손상내용 | 손상현황 | | | | | | 비 고 |
|---|---|---|---|---|---|---|---|---|---|---|---|
| 10 | 24상 | 내부벽체 | S 009 | 망상균열 | - | 4.0 | 2.5 | m <sup>2</sup> | 1 | 10.00 | |
| 11 | 24상 | 내부벽체 | S 013 | 망상균열 | - | 9.0 | 2.5 | m <sup>2</sup> | 1 | 22.50 | |

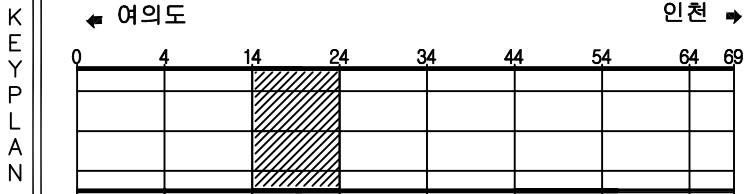
| 번호 | 발생<br>년도 | 부재 | 위치 | 손상내용 | 손상현황 | | | | | | 비 고 |
|---|---|---|---|---|---|---|---|---|---|---|---|
| 4 | 23하 | 내부벽체 | S 016 | 균열 (폭0.3mm미만) | 0.1 | 4.0 | - | ㎝ | 1 | 4.00 | 2차 보강 |
| 8 | 24상 | 내부벽체 | S 018 | 망상균열 | - | 8.5 | 2.5 | ㎡ | 1 | 21.25 | |
| 9 | 24상 | 내부벽체 | S 020 | 망상균열 | - | 8.5 | 2.5 | ㎡ | 1 | 21.25 | |
| 10 | 24상 | 내부벽체 | S 021 | 망상균열 | - | 9.0 | 2.5 | ㎡ | 1 | 22.50 | |
| 11 | 24상 | 내부벽체 | S 022 | 망상균열 | - | 8.0 | 2.5 | ㎡ | 1 | 20.00 | |
| 14 | 24상 | 천단부 | S 017 | 망상균열 | - | 5.0 | 4.0 | ㎡ | 1 | 20.00 | |
| 15 | 24상 | 천단부 | S 018 | 망상균열 | - | 10.0 | 4.0 | ㎡ | 1 | 40.00 | |
| 16 | 24상 | 천단부 | S 021 | 망상균열 | - | 10.0 | 4.0 | ㎡ | 1 | 40.00 | |
| 17 | 24상 | 천단부 | S 022 | 망상균열 | - | 10.0 | 4.0 | ㎡ | 1 | 40.00 | |
| 18 | 24상 | 천단부 | S 024 | 망상균열 | - | 5.0 | 4.0 | ㎡ | 1 | 20.00 | |
| 19 | 24하 | 내부벽체 | S 017 | 균열 (폭0.3mm미만) | 0.1 | 4.0 | - | ㎝ | 1 | 4.00 | 2차 보강 |

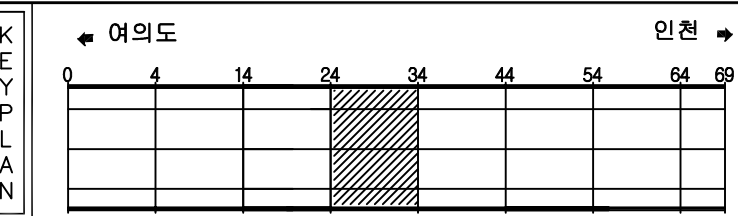
| 누수, 습윤부 | 벽체 | 퇴적물 | 도면명 | 신월여의지하도로-여의도방향 RAMP-C NATM 31~40구간 |

| 번호 | 발생<br>년도 | 부재 | 위치 | 손상내용 | 손상현황 | | | | | | 비고 |
|---|---|---|---|---|---|---|---|---|---|---|---|
| 1 | 22하 | 내부벽체 | S 025 | 누수흔적 | - | 0.2 | 2.0 | m <sup>2</sup> | 1 | 0.40 | 2차 보수 |
| 4 | 23상 | 내부벽체 | S 030 | 균열부벽체 | - | 1.5 | 0.2 | m <sup>2</sup> | 1 | 0.30 | 2차 보수 |
| 8 | 24상 | 내부벽체 | S 032 | 균열(폭0.3mm이상) | 0.3 | 2.5 | - | m | 1 | 2.50 | |
| 10 | 24상 | 천단부 | S 025 | 균열(폭0.3mm이상) | 0.3 | 5.0 | - | m | 1 | 5.00 | |
| 11 | 24상 | 천단부 | S 025 | 균열(폭0.3mm이상) | 0.5 | 5.0 | - | m | 1 | 5.00 | |
| 12 | 24상 | 측벽부 | S 027 | 망상균열 | - | 3.0 | 4.0 | m <sup>2</sup> | 1 | 12.00 | |
| 13 | 24상 | 측벽부 | S 028 | 망상균열 | - | 3.0 | 4.0 | m <sup>2</sup> | 1 | 12.00 | |
| 14 | 25상 | 측벽부 | S 031 | 누수(떨어짐) | - | - | - | EA | 1 | 1.00 | |
| 15 | 25하 | 측벽부 | S 031 | 균열(폭0.3mm이상) | 0.5 | 1.0 | - | m | 1 | 1.00 | |

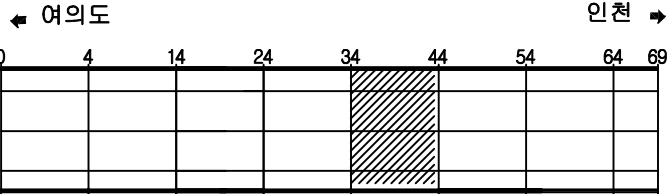
| 도면번호 | 05 |

| 번호 | 발생<br>년도 | 부재 | 위치 | 손상내용 | 손상현황 | | | | | | 비고 |
|---|---|---|---|---|---|---|---|---|---|---|---|
| 1 | 22년 | 내부벽체 | S 038 | 누수흔적 | - | 0.2 | 2.5 | ㎡ | 1 | 0.50 | 25% 보수 |
