# 2025년 북삼교 정밀안전진단 용역 외 관 조 사 망 도

북삼교

2026.06

(주)명성엔지니어링

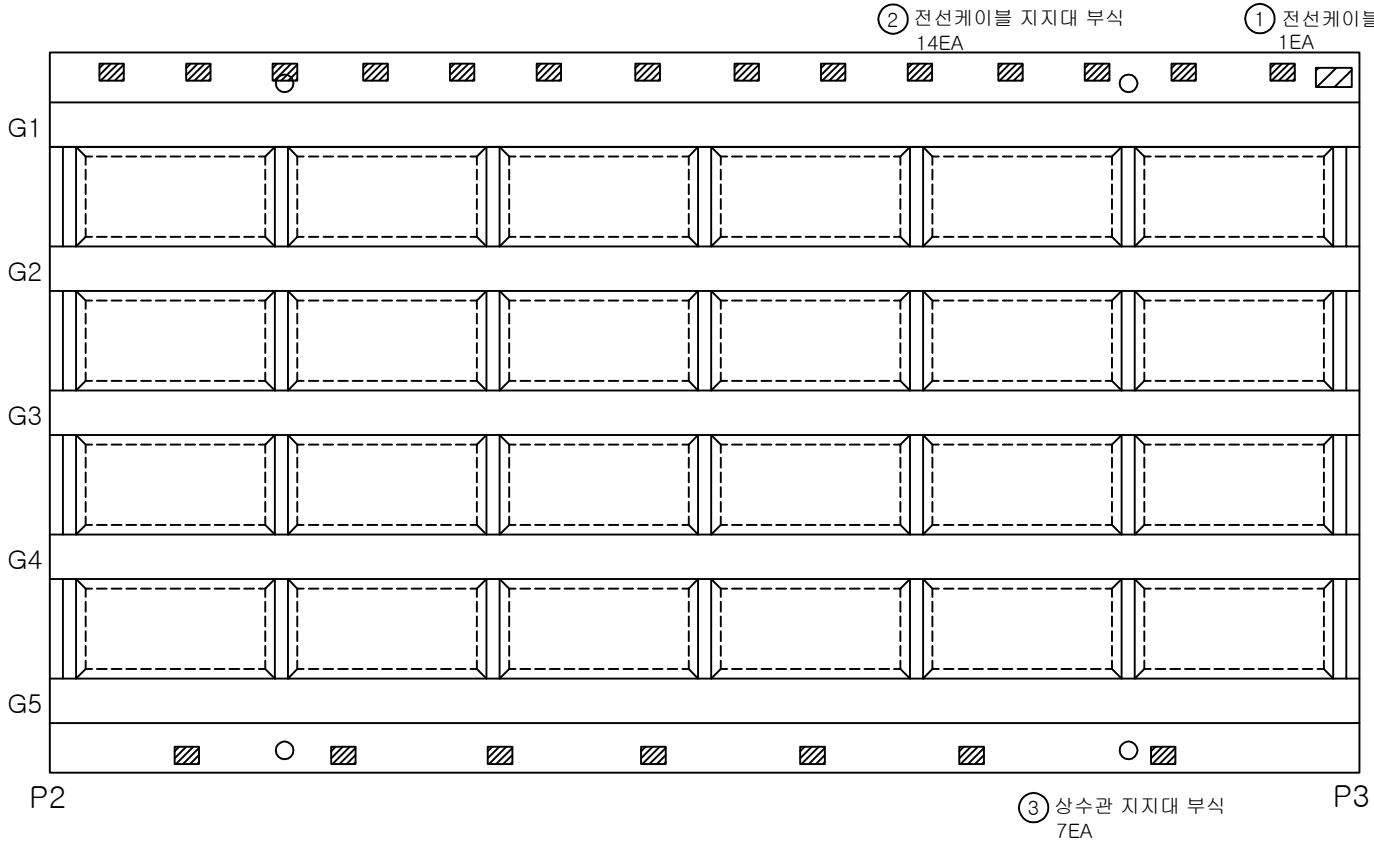
| 번호 | 발생<br>년도 | 부재 | 손상내용 | 손상물량 | | | | | | 비고 |
|---|---|---|---|---|---|---|---|---|---|---|
| 2 | 26상 | 부대시설 | 전선케이블 지지대 부식 | | | | 14 | 14.00 | EA | |
| 3 | 26상 | 부대시설 | 상수관 지지대 부식 | | | | 7 | 7.00 | EA | |

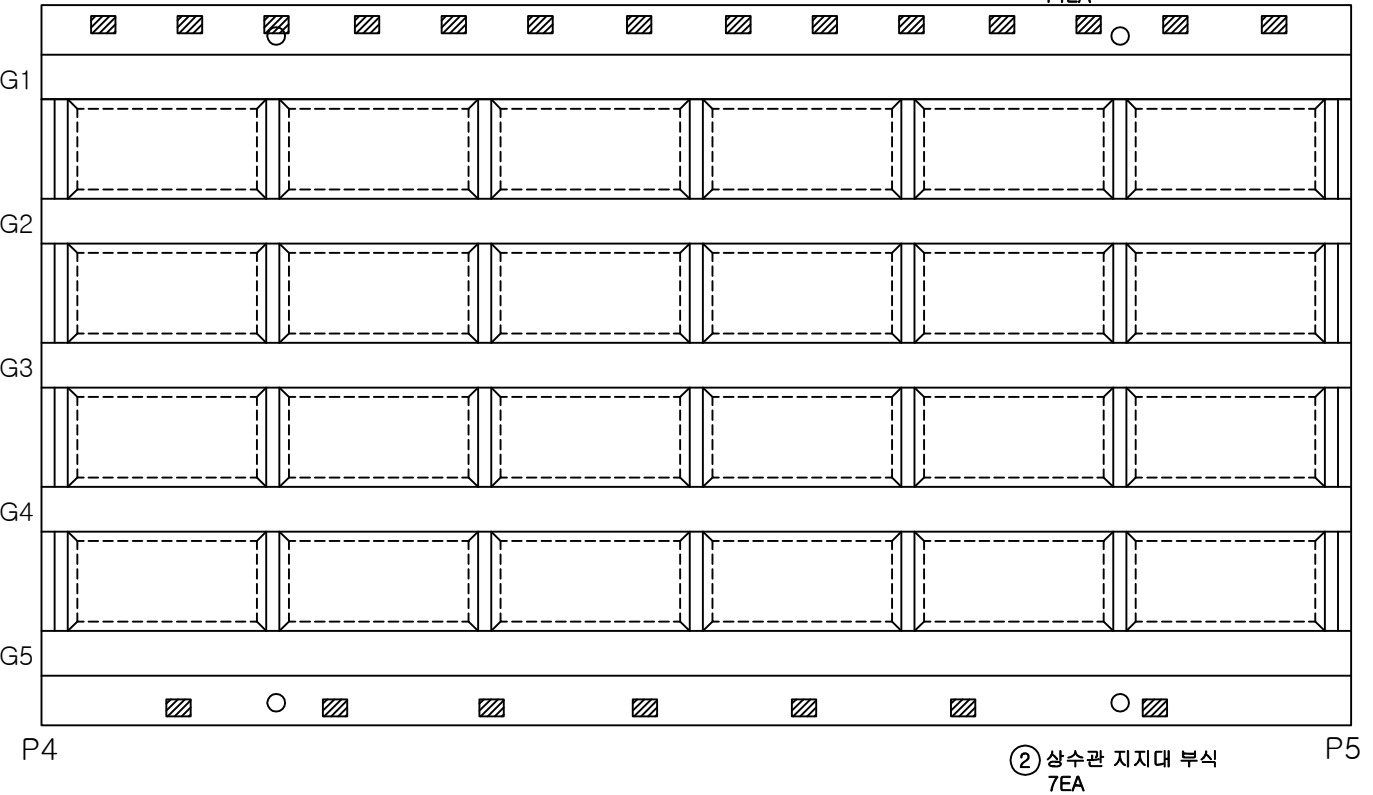
| 번호 | 발생<br>년도 | 부재 | 손상내용 | 손상물량 | | | | | | 비고 |
|---|---|---|---|---|---|---|---|---|---|---|
| 1 | 26상 | 부대시설 | 전선케이블 지지대 부식 | | | | 14 | 14.00 | EA | |
| 2 | 26상 | 부대시설 | 상수관 지지대 부식 | | | | 7 | 7.00 | EA | |

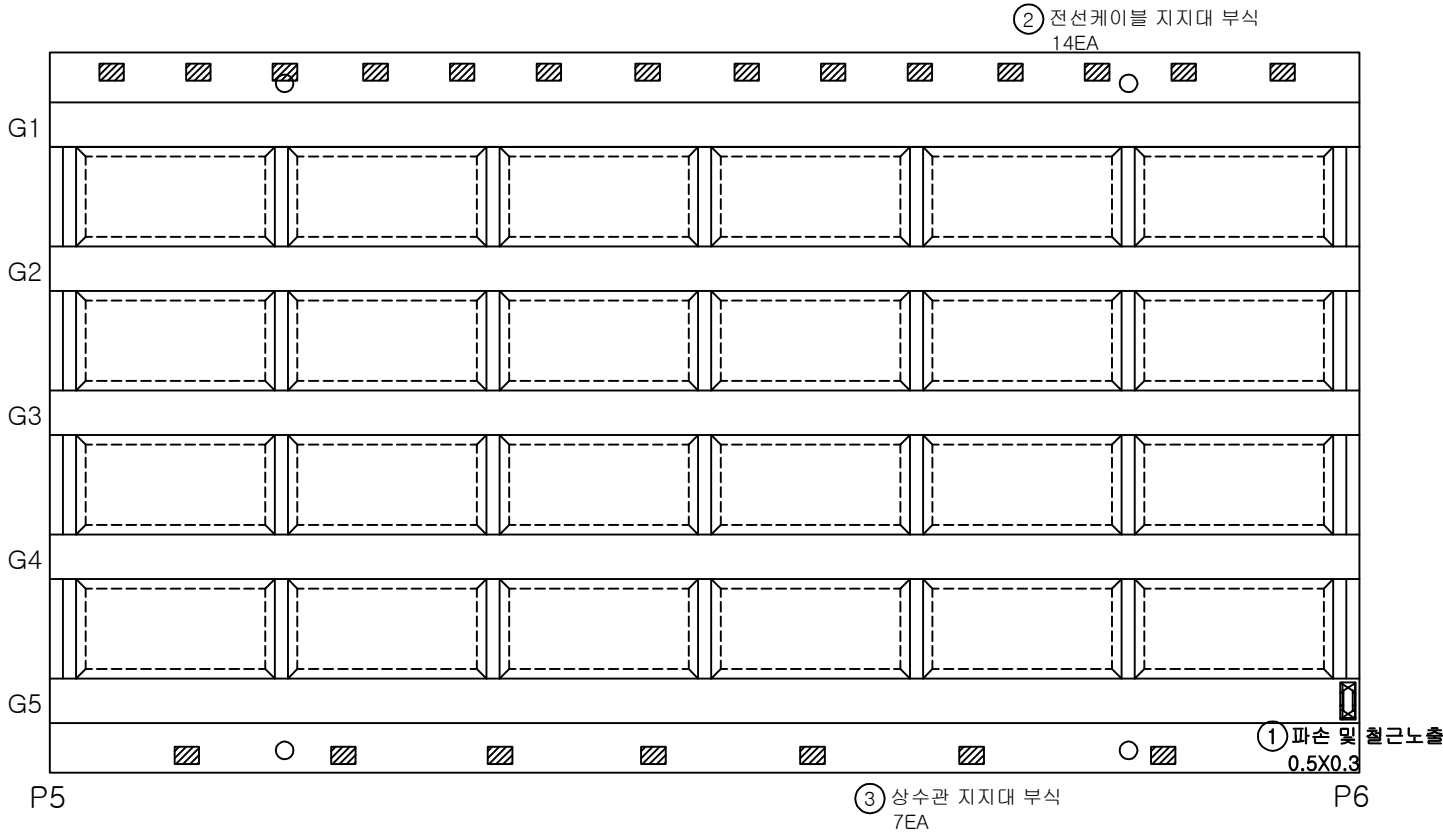
| 번호 | 발생<br>년도 | 부재 | 손상내용 | 손상물량 | | | | | 비고 |
|---|---|---|---|---|---|---|---|---|---|
| 2 | 26상 | 부대시설 | 전선케이블 지지대 부식 | | | | 14 | 14.00 | EA |
| 3 | 26상 | 부대시설 | 상수관 지지대 부식 | | | | 7 | 7.00 | EA |

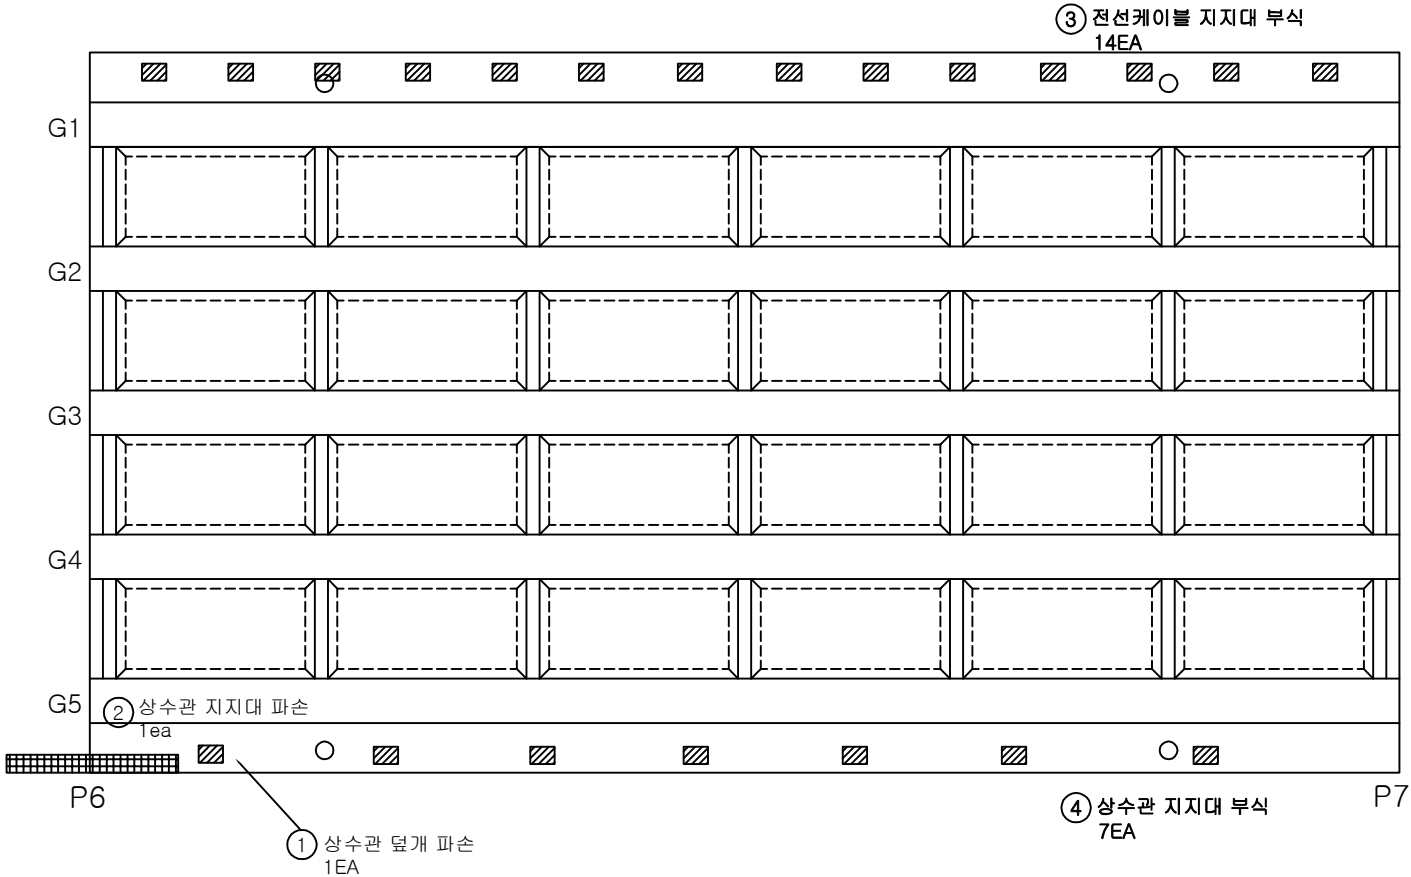
| 번호 | 발생<br>년도 | 부재 | 손상내용 | 손상물량 | | | | | | 비고 |
|---|---|---|---|---|---|---|---|---|---|---|
| 3 | 26상 | 부대시설 | 전선케이블 지지대 부식 | | | | 14 | 14.00 | EA | |
| 4 | 26상 | 부대시설 | 상수관 지지대 부식 | | | | 7 | 7.00 | EA | |

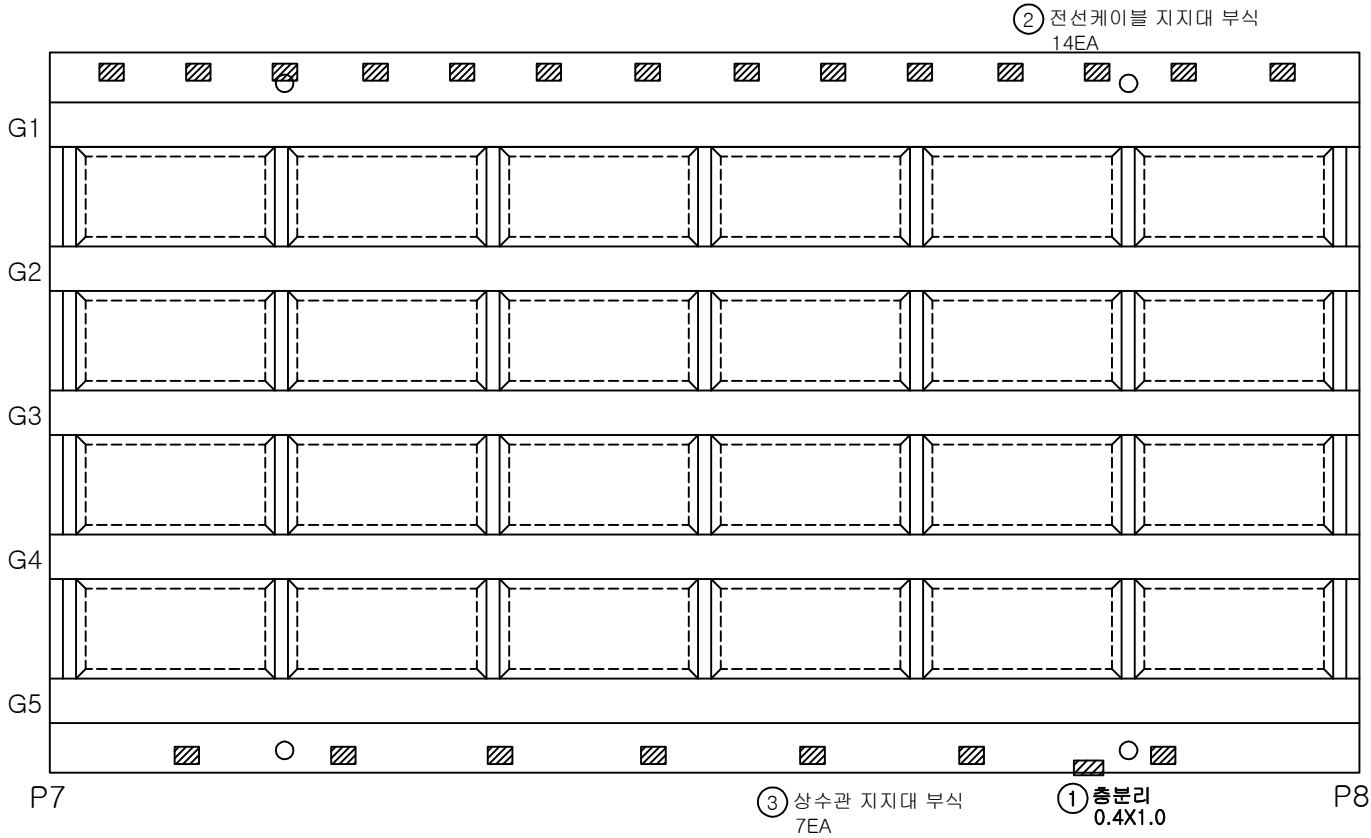
| 번호 | 발생<br>년도 | 부재 | 손상내용 | 손상물량 | | | | | | 비고 |
|---|---|---|---|---|---|---|---|---|---|---|
| 2 | 26상 | 부대시설 | 전선케이블 지지대 부식 | | | | 14 | 14.00 | EA | |
| 3 | 26상 | 부대시설 | 상수관 지지대 부식 | | | | 7 | 7.00 | EA | |

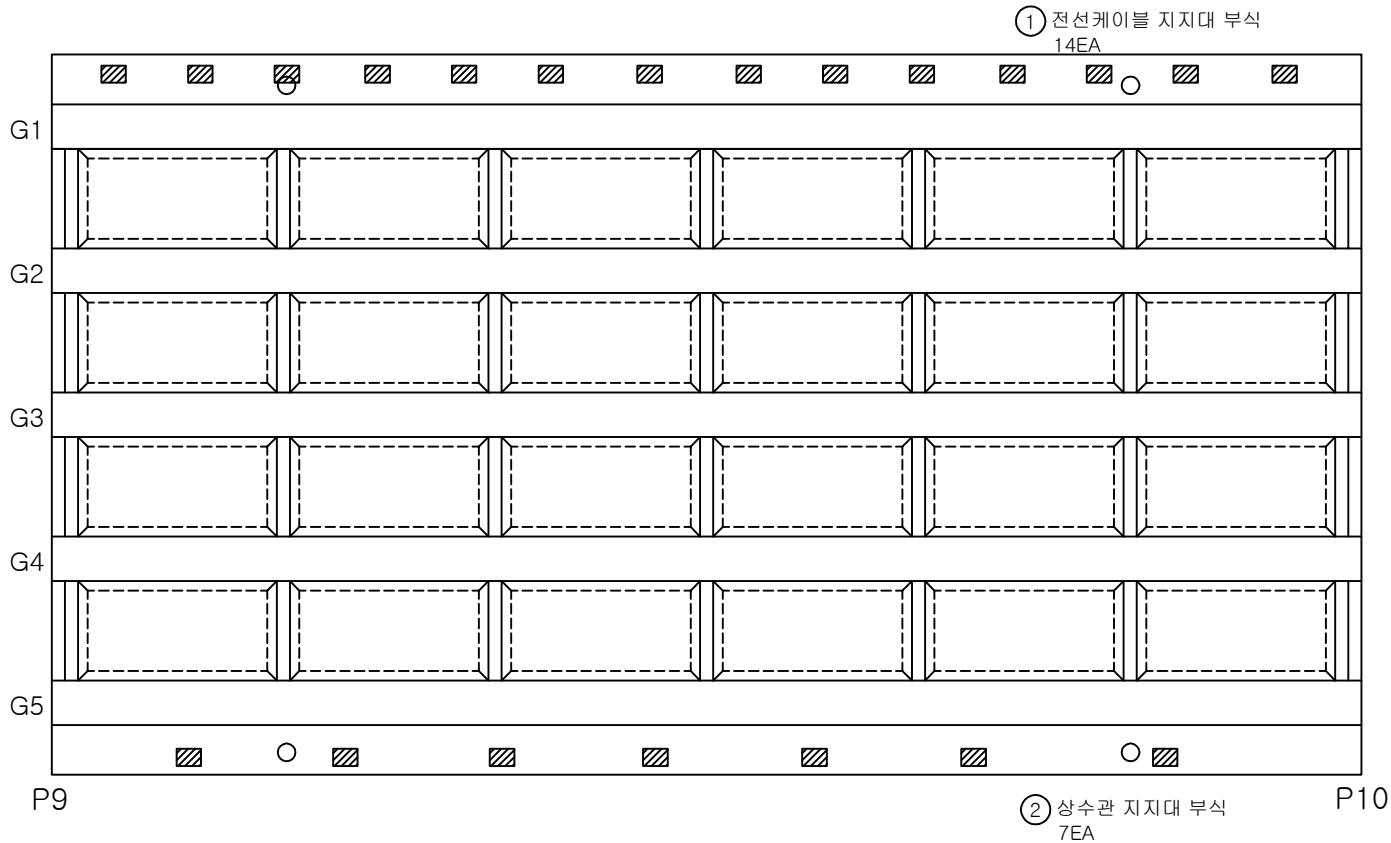
| 번호 | 발생<br>년도 | 부재 | 손상내용 | 손상물량 | | | | | | 비고 |
|---|---|---|---|---|---|---|---|---|---|---|
| 1 | 26상 | 부대시설 | 전선케이블 지지대 부식 | | | | 14 | 14.00 | EA | |
| 2 | 26상 | 부대시설 | 상수관 지지대 부식 | | | | 7 | 7.00 | EA | |

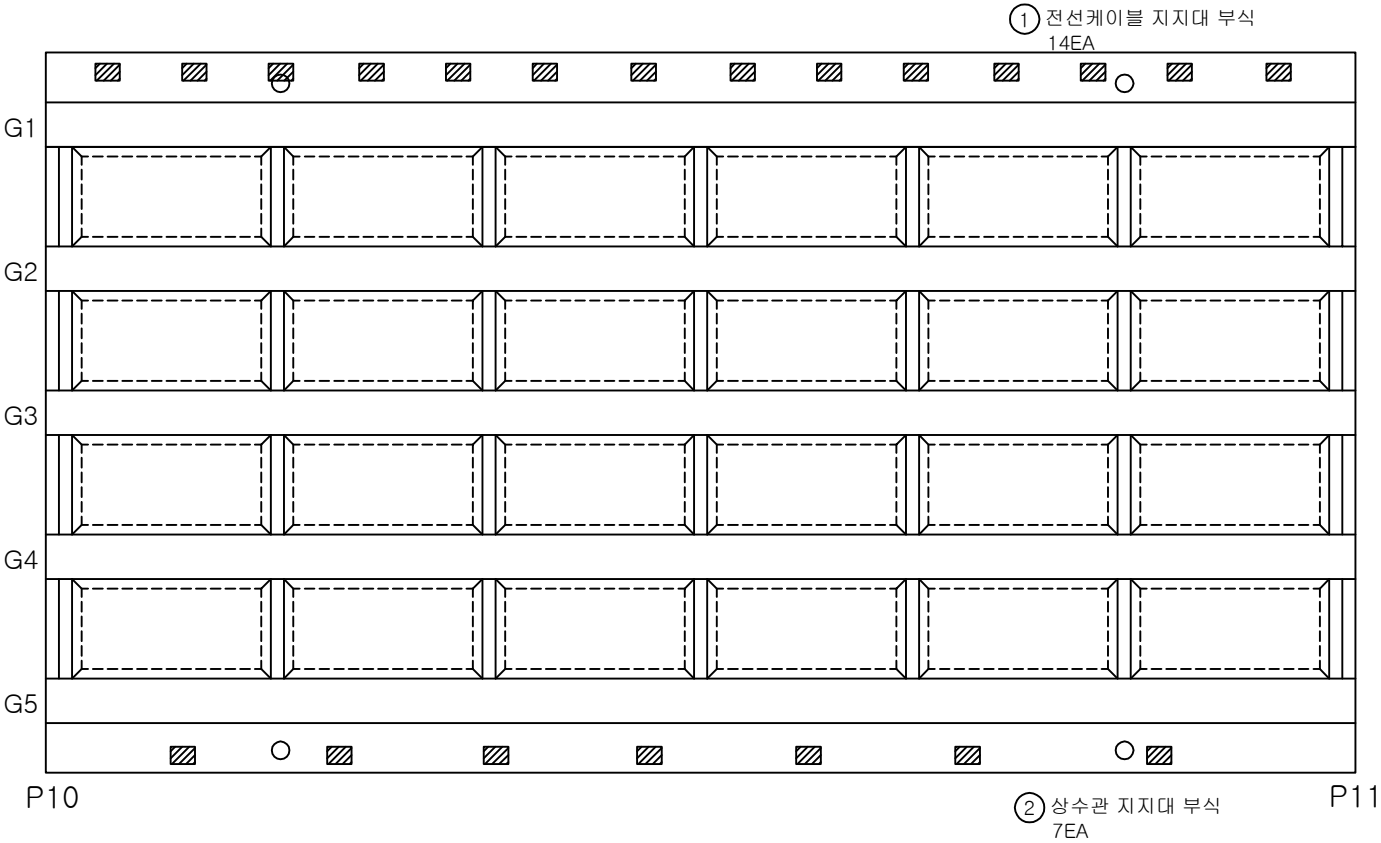
| 번호 | 발생<br>년도 | 부재 | 손상내용 | 손상물량 | | | | | | 비고 |
|---|---|---|---|---|---|---|---|---|---|---|
| 1 | 26상 | 부대시설 | 전선케이블 지지대 부식 | | | | 14 | 14.00 | EA | |
| 2 | 26상 | 부대시설 | 상수관 지지대 부식 | | | | 7 | 7.00 | EA | |

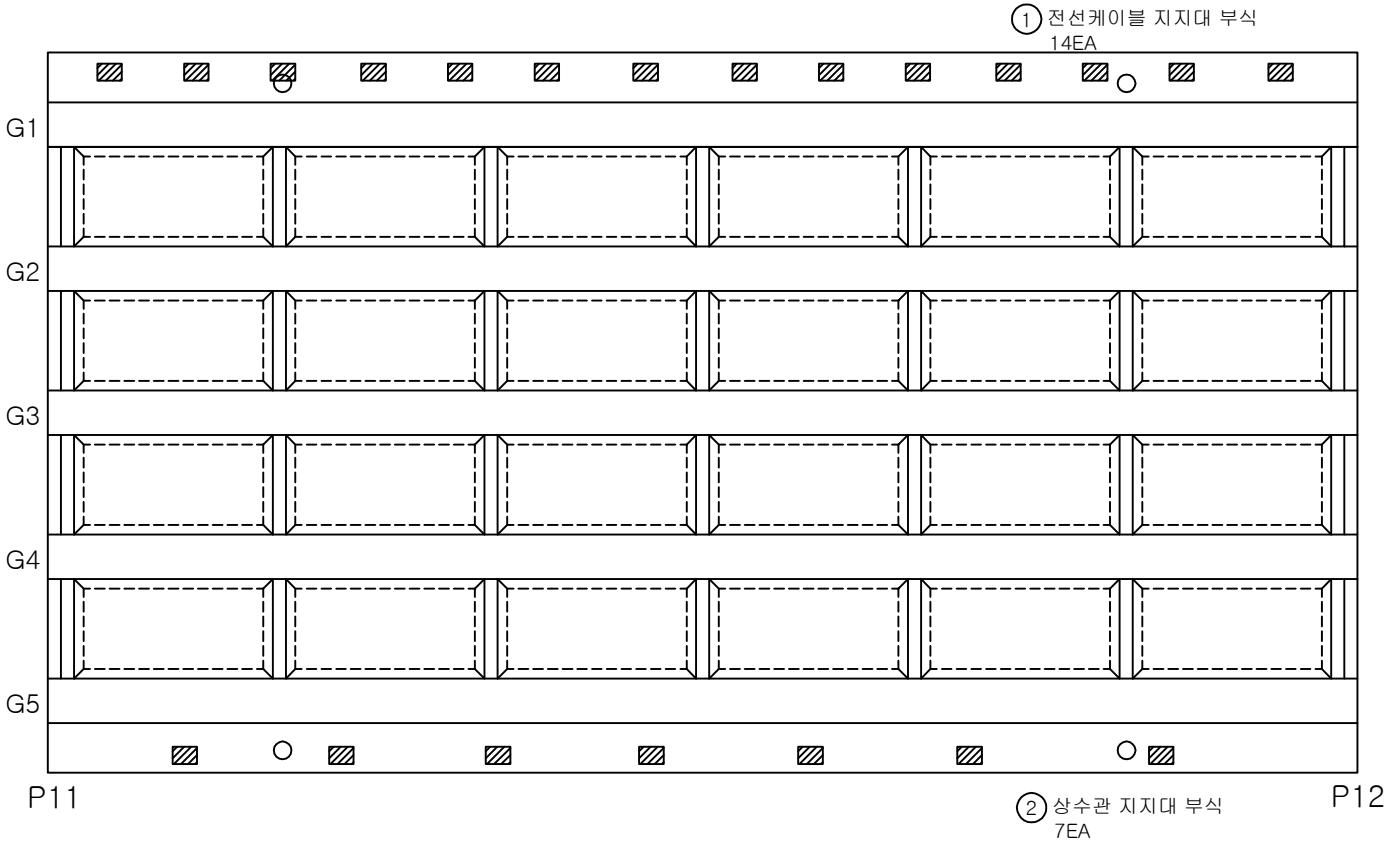
| 번호 | 발생<br>년도 | 부재 | 손상내용 | 손상물량 | | | | | | 비고 |
|---|---|---|---|---|---|---|---|---|---|---|
| 1 | 26상 | 부대시설 | 전선케이블 지지대 부식 | | | | 14 | 14.00 | EA | |
| 2 | 26상 | 부대시설 | 상수관 지지대 부식 | | | | 7 | 7.00 | EA | |

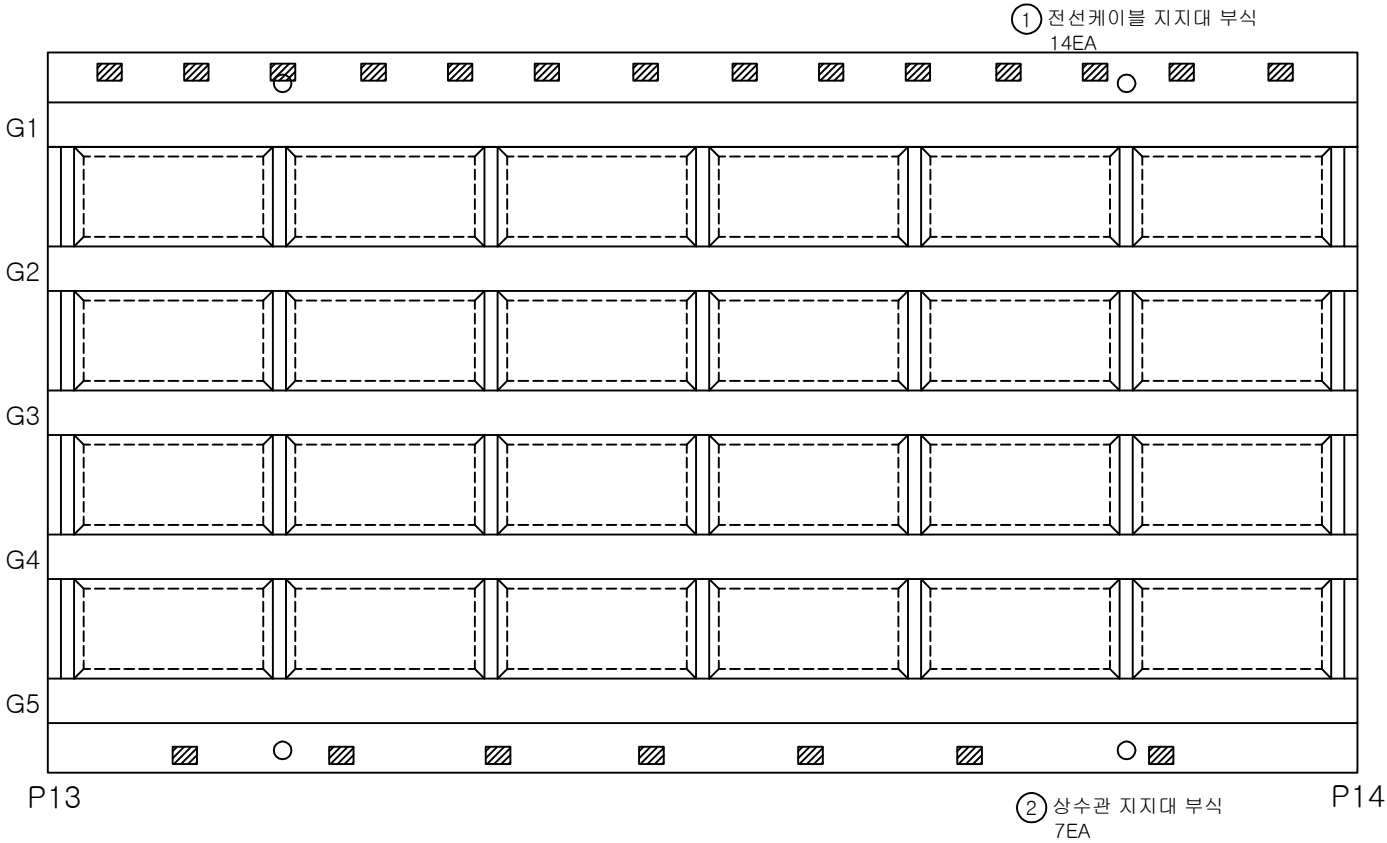
| 번호 | 발생<br>년도 | 부재 | 손상내용 | 손상물량 | | | | | 비고 |
|---|---|---|---|---|---|---|---|---|---|
| 1 | 26상 | 부대시설 | 전선케이블 지지대 부식 | | | | 14 | 14.00 | EA |
| 2 | 26상 | 부대시설 | 상수관 지지대 부식 | | | | 7 | 7.00 | EA |

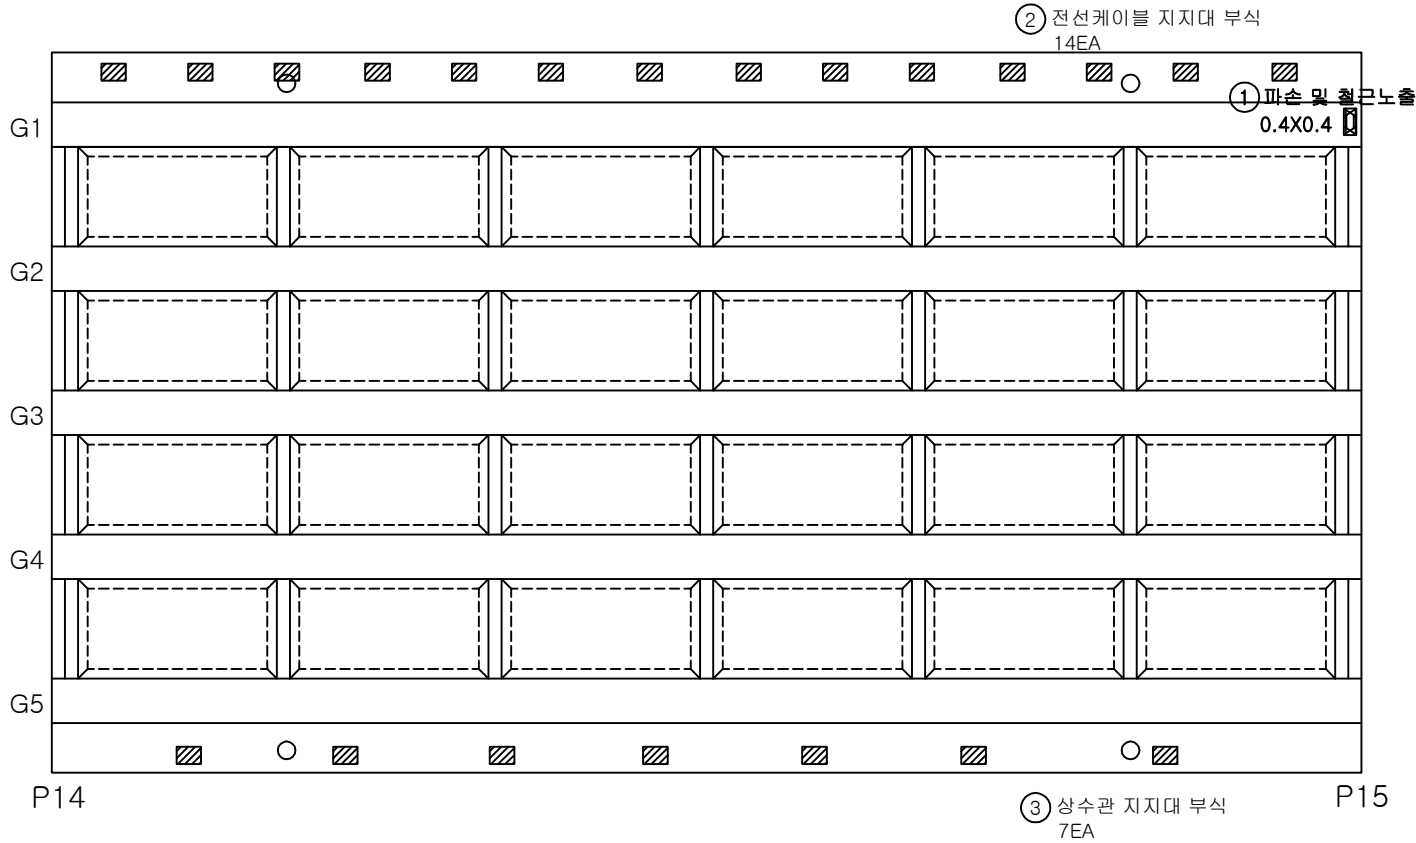
| 번호 | 발생<br>년도 | 부재 | 손상내용 | 손상물량 | | | | | 비고 |
|---|---|---|---|---|---|---|---|---|---|
| 2 | 26상 | 부대시설 | 전선케이블 지지대 부식 | | | | 14 | 14.00 | EA |
| 3 | 26상 | 부대시설 | 상수관 지지대 부식 | | | | 7 | 7.00 | EA |

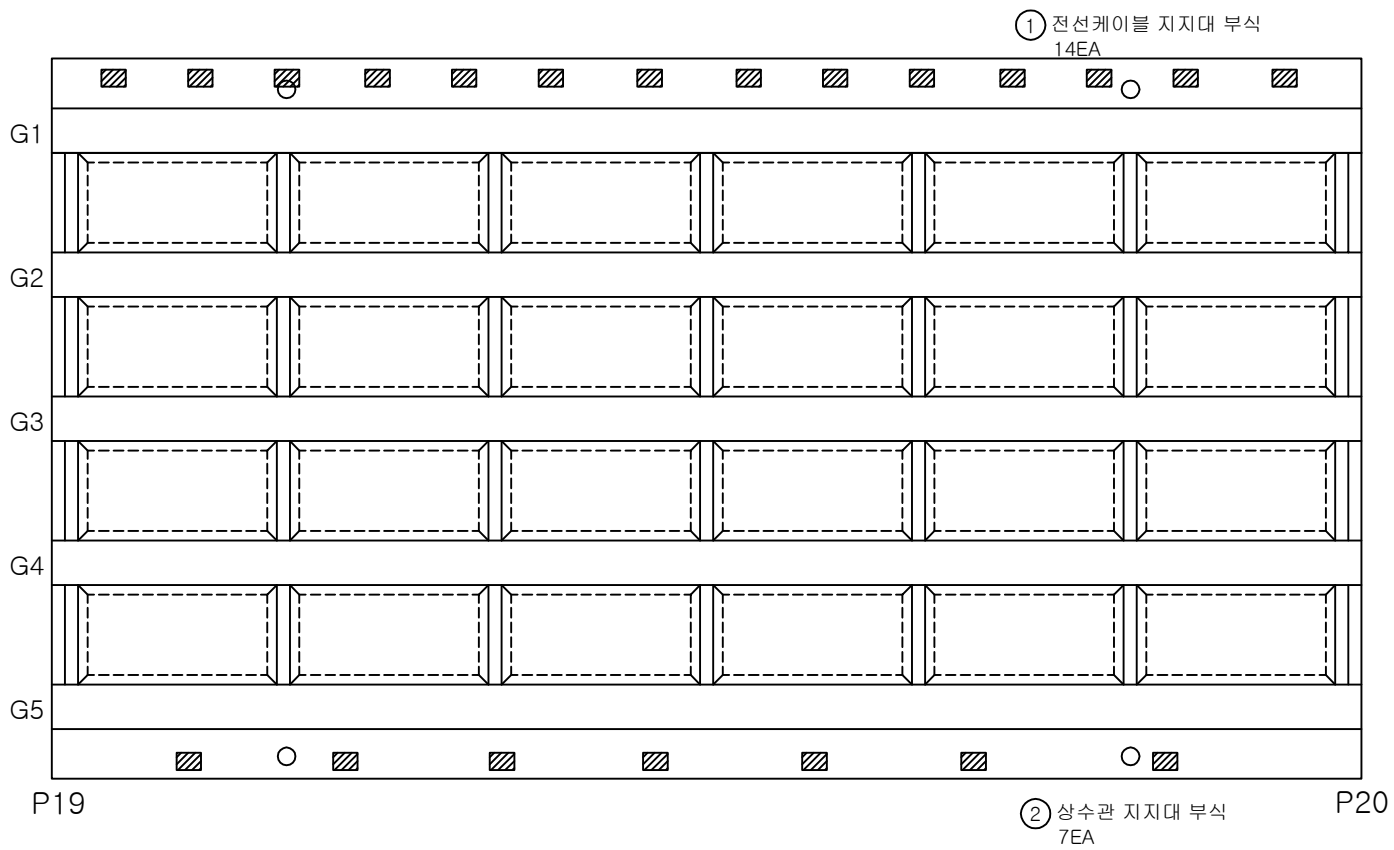
| 철근노출 | 철근부식 | 기타 | 도면번호 | 41 |

| 번호 | 발생<br>년도 | 부재 | 손상내용 | 손상물량 | | | | | 비고 |
|---|---|---|---|---|---|---|---|---|---|
| 1 | 26상 | 부대시설 | 전선케이블 지지대 부식 | | | | 14 | 14.00 | EA |
| 2 | 26상 | 부대시설 | 상수관 지지대 부식 | | | | 7 | 7.00 | EA |

① 전선케이블 지지대 부식  
14EA

② 상수관 지지대 부식  
7EA

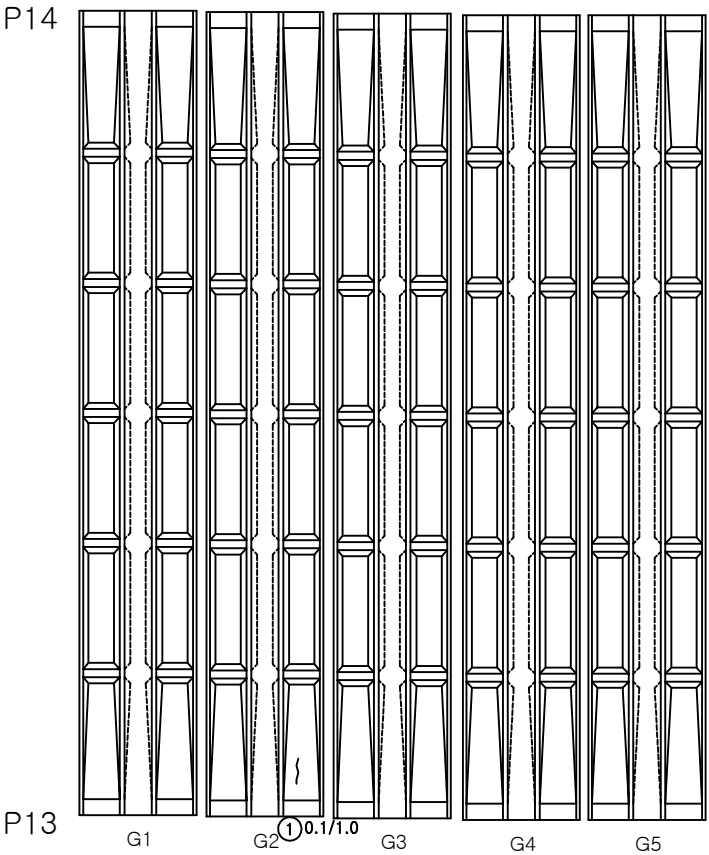
| | 철근노출 | | 철근부식 | | 기 타 | 도면번호 | 56 |

| 번호 | 발생<br>년도 | 부재 | 손상내용 | 손상물량 | | | | | | 비고 |
|---|---|---|---|---|---|---|---|---|---|---|
| 1 | 26상 | 거더 | 균열(0.3mm미만) | 0.1 | 1.0 | | 1 | 1.00 | m | |

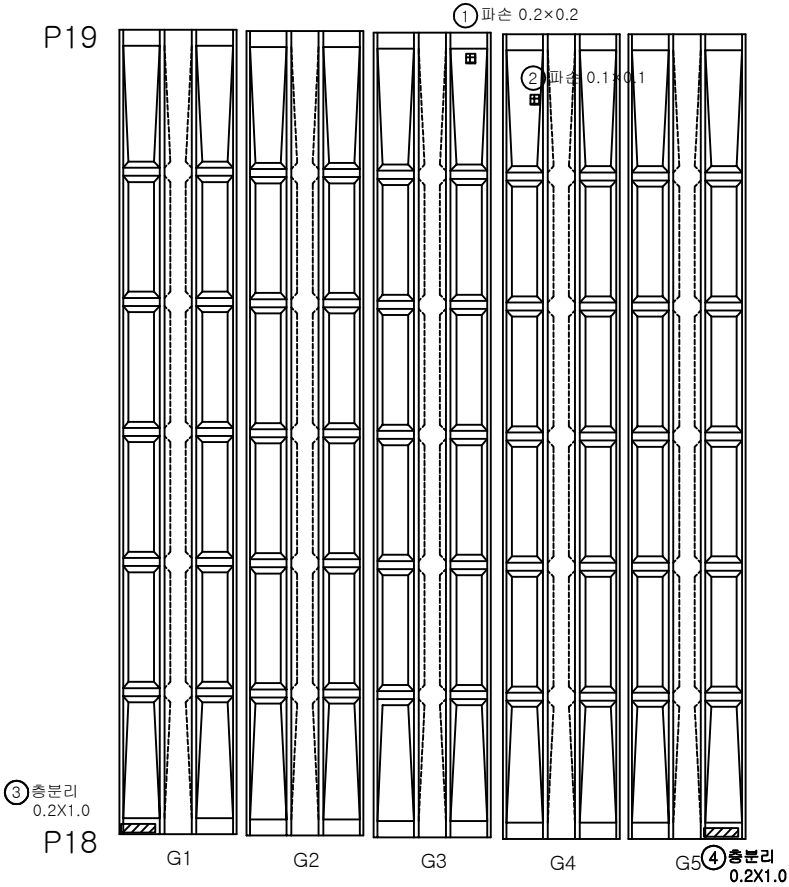
| 철근노출 | 철근부식 | 기 타 | 도면번호 | 61 |

| 번호 | 발생<br>년도 | 부재 | 손상내용 | 손상물량 | | | | | | 비고 |
|---|---|---|---|---|---|---|---|---|---|---|
| 3 | 25년 | 거더 | 총분리 | | 0.2 | 1.0 | 1 | 0.20 | m <sup>2</sup> | 손상중거 |

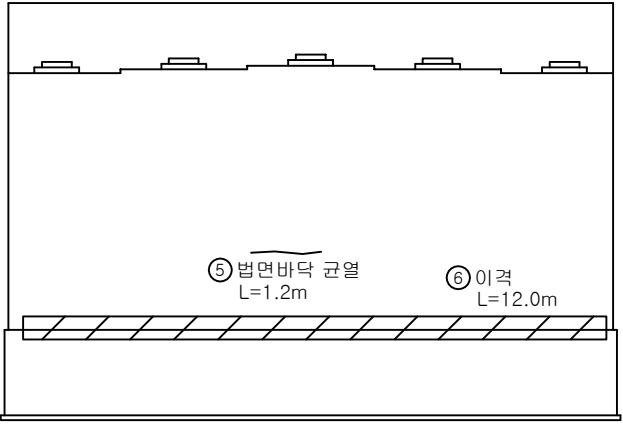
전면

| 번호 | 발생<br>년도 | 부재 | 손상내용 | 손상물량 | | | | | | 비고 |
|---|---|---|---|---|---|---|---|---|---|---|
| 8 | 26상 | 교대 | 법면바닥 균열 | | 1.2 | | 2 | 2.40 | m | |

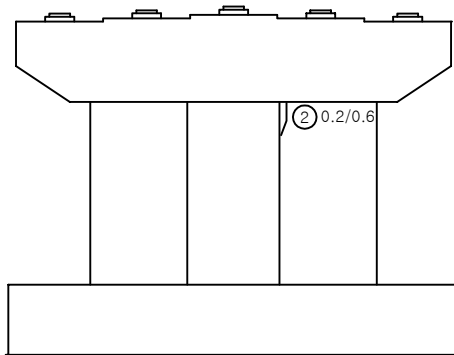
배 면

④ plate 부식  
10EA

| 번호 | 발생<br>년도 | 부재 | 손상내용 | 손상물량 | | | | | | 비고 |
|---|---|---|---|---|---|---|---|---|---|---|
| 2 | 기존 | 교각 | 균열(0.3mm미만) | 0.2 | 0.6 | | 1 | 0.60 | m | |
| 4 | 26상 | 교량받침 | plate 부식 | | | | 10 | 10.00 | EA | |

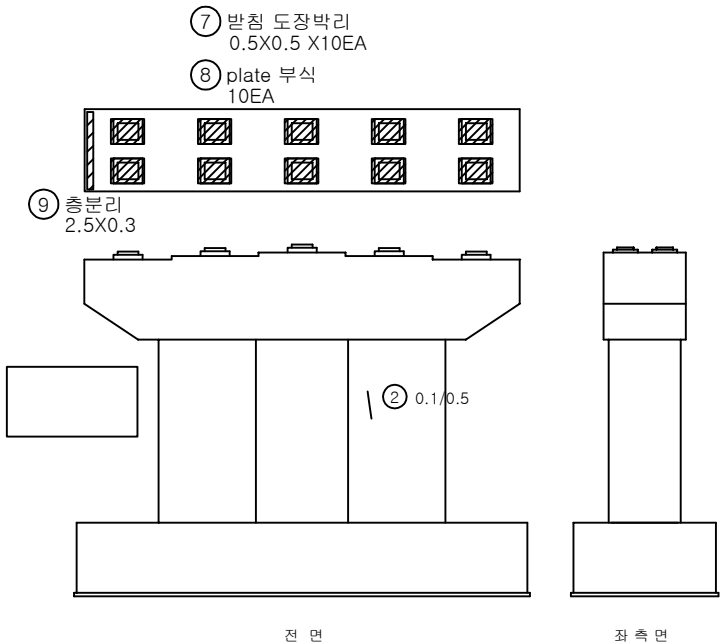
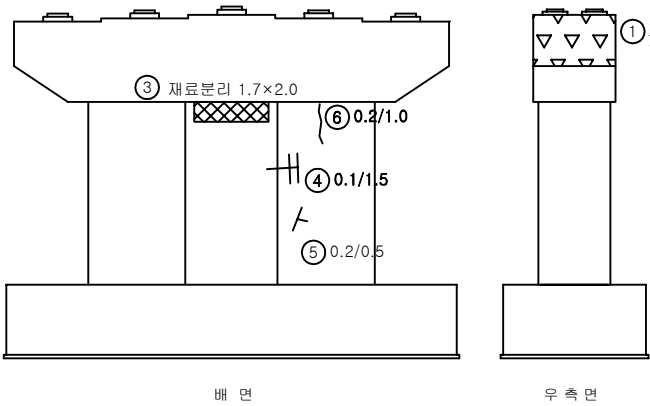
교각(P3)

| 번호 | 발생<br>년도 | 부재 | 손상내용 | 손상물량 | | | | | | 비고 |
|---|---|---|---|---|---|---|---|---|---|---|
| 2 | 기존 | 교각 | 균열(0.3mm미만) | 0.1 | 0.5 | | 1 | 0.50 | m | |
| 4 | 기존 | 교각 | 균열(0.3mm미만) | 0.1 | 1.5 | | 1 | 1.50 | m | |
| 5 | 기존 | 교각 | 균열(0.3mm미만) | 0.2 | 0.5 | | 1 | 0.50 | m | |
| 6 | 26상 | 교각 | 균열(0.3mm미만) | 0.2 | 1.0 | | 1 | 1.00 | m | |
| 8 | 26상 | 교량받침 | plate 부식 | | | | 10 | 10.00 | EA | |

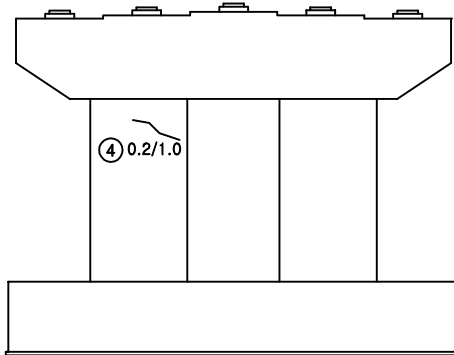
배 면

⑥ plate 부식  
10EA

| 번호 | 발생<br>년도 | 부재 | 손상내용 | 손상물량 | | | | | | 비고 |
|---|---|---|---|---|---|---|---|---|---|---|
| 2 | 기존 | 교각 | 균열(0.3mm미만) | 0.2 | 0.5 | | 1 | 0.50 | m | |
| 3 | 기존 | 교각 | 균열(0.3mm미만) | 0.1 | 2.3 | | 1 | 2.30 | m | |
| 4 | 26상 | 교각 | 균열(0.3mm미만) | 0.2 | 1.0 | | 1 | 1.00 | m | |
| 6 | 26상 | 교량받침 | plate 부식 | | | | 10 | 10.00 | EA | |

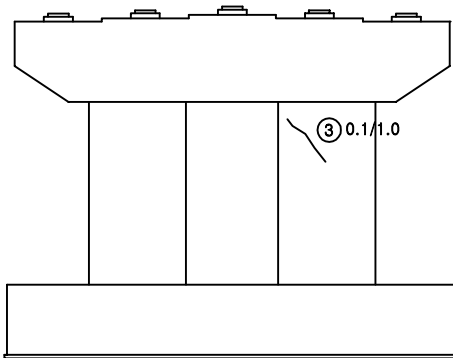
배 면

② 받침돌탈 균열  
0.1/0.15

① 표면오염  
2.0×1.0

| 번호 | 발생<br>년도 | 부재 | 손상내용 | 손상물량 | | | | | | 비고 |
|---|---|---|---|---|---|---|---|---|---|---|
| 2 | 기존 | 교량받침 | 받침돌탈 균열 | 0.1 | 0.1 | | 5 | 0.50 | m | |
| 3 | 26상 | 교각 | 균열(0.3mm미만) | 0.1 | 1.0 | | 1 | 1.00 | m | |

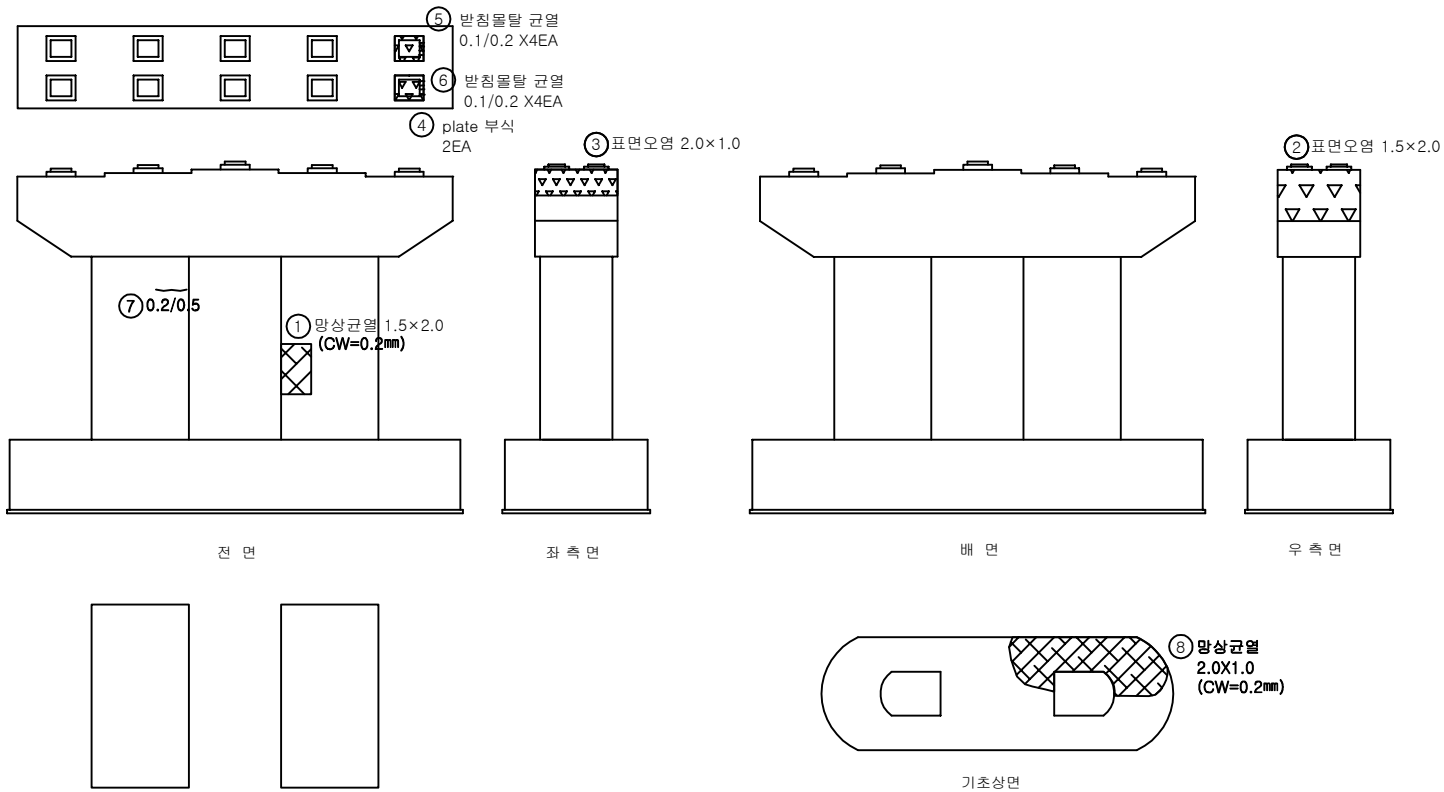
교각(P12)

| 번호 | 발생<br>년도 | 부재 | 손상내용 | 손상물량 | | | | | | 비고 |
|---|---|---|---|---|---|---|---|---|---|---|
| 1 | 기존 | 교각 | 망상균열 | 0.2 | 1.5 | 2.0 | 1 | 3.00 | m <sup>2</sup> | |
| 4 | 기존 | 교량받침 | plate 부식 | | | | 2 | 2.00 | EA | |
| 5 | 26상 | 교량받침 | 받침물탈 균열 | 0.1 | 0.2 | | 4 | 0.80 | m | |
| 6 | 26상 | 교량받침 | 받침물탈 균열 | 0.1 | 0.2 | | 4 | 0.80 | m | |
| 7 | 26상 | 교각 | 균열 (0.3mm미만) | 0.2 | 0.5 | | 1 | 0.50 | m | |
| 8 | 26상 | 기초부 | 망상균열 | 0.2 | 2.0 | 1.0 | 1 | 2.00 | m <sup>2</sup> | |

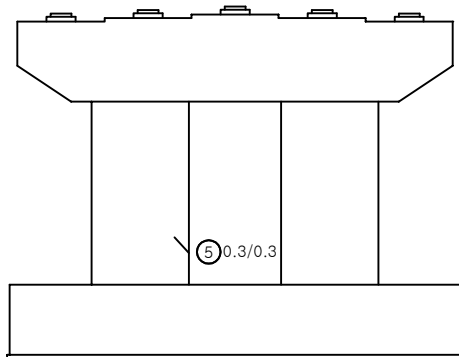
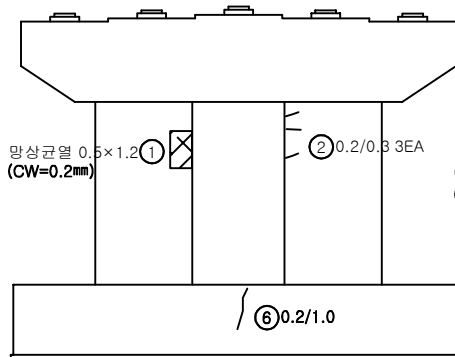
교각(P13)

| 번호 | 발생<br>년도 | 부재 | 손상내용 | 손상물량 | | | | | | 비고 |
|---|---|---|---|---|---|---|---|---|---|---|
| 1 | 기존 | 교각 | 망상균열 | 0.2 | 0.5 | 1.2 | 1 | 0.60 | m <sup>2</sup> | |
| 2 | 기존 | 교각 | 균열(0.3mm미만) | 0.2 | 0.3 | | 3 | 0.90 | m | |
| 4 | 기존 | 교각 | 망상균열 | 0.2 | 0.2 | 1.0 | 1 | 0.20 | m <sup>2</sup> | |
| 5 | 기존 | 교각 | 균열(0.3mm이상) | 0.3 | 0.3 | | 1 | 0.30 | m | |
| 6 | 26상 | 기초부 | 균열(0.3mm미만) | 0.2 | 1.0 | | 1 | 1.00 | m | |
| 7 | 26상 | 기초부 | 균열(0.3mm미만) | 0.2 | 1.0 | | 1 | 1.00 | m | |

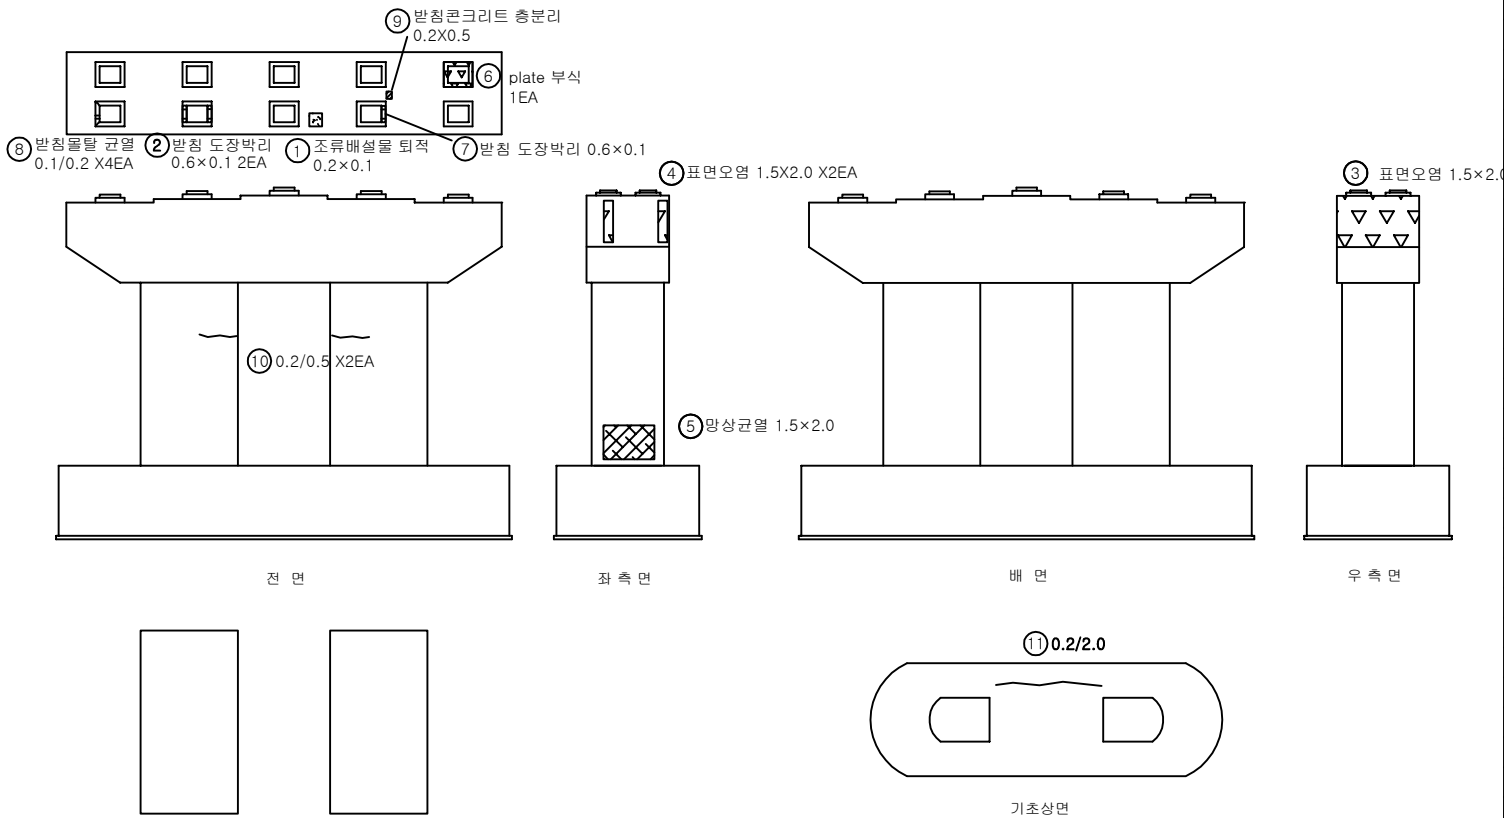
교각(P15)

| 번호 | 발생<br>년도 | 부재 | 손상내용 | 손상물량 | | | | | 비고 |
|---|---|---|---|---|---|---|---|---|---|
| 4 | 기존 | 교각 | 표면오염 | | 1.5 | 2.0 | 2 | 6.00 | m <sup>2</sup> 손상중가 |
| 5 | 기존 | 교각 | 망상균열 | | 1.5 | 2.0 | 1 | 3.00 | m <sup>2</sup> |
| 6 | 기존 | 교량받침 | plate 부식 | | | | 1 | 1.00 | EA |
| 8 | 26상 | 교량받침 | 받침몰탈 균열 | 0.1 | 0.2 | | 4 | 0.80 | m |
| 10 | 26상 | 교각 | 균열(0.3mm미만) | 0.2 | 0.5 | | 2 | 1.00 | m |
| 11 | 26상 | 기초부 | 균열(0.3mm미만) | 0.2 | 2.0 | | 1 | 2.00 | m |

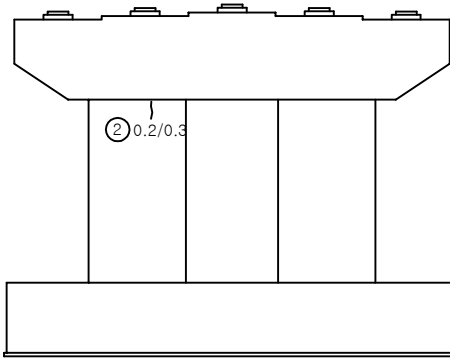
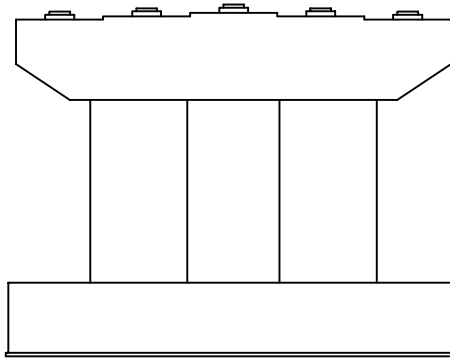
교각(P17)

| 번호 | 발생<br>년도 | 부재 | 손상내용 | 손상물량 | | | | | | 비고 |
|---|---|---|---|---|---|---|---|---|---|---|
| 2 | 25하 | 교각 | 균열(0.3mm미만) | 0.2 | 0.3 | | 1 | 0.30 | m | |

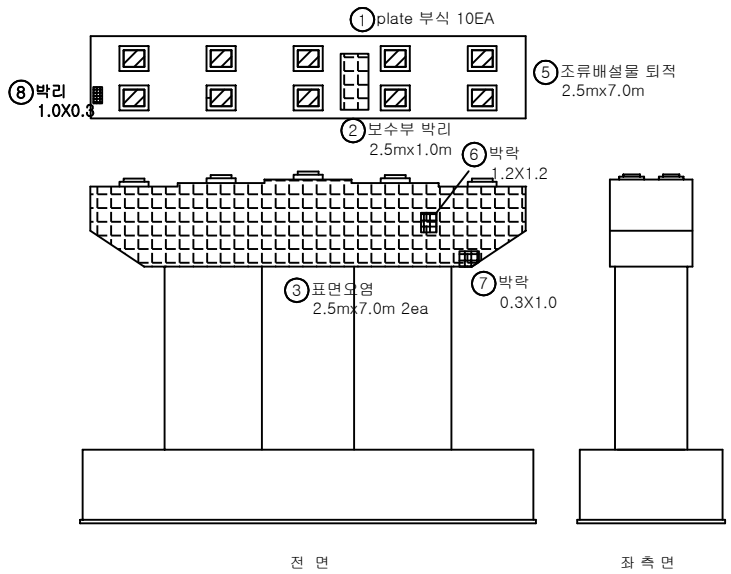
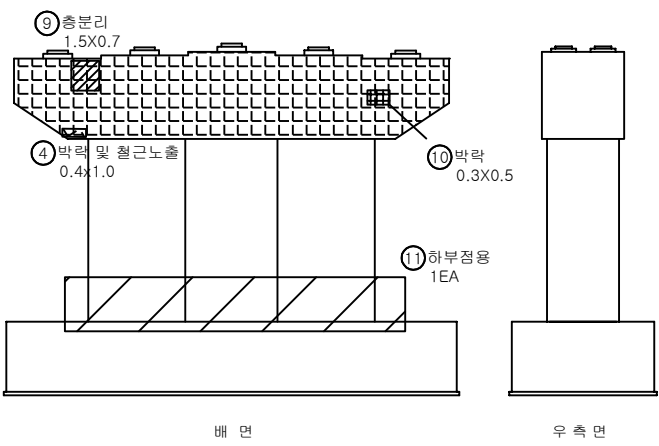
교각(P18)

| 번호 | 발생<br>년도 | 부재 | 손상내용 | 손상물량 | | | | | 비고 |
|---|---|---|---|---|---|---|---|---|---|
| 1 | 기존 | 교량받침 | 받침부식 | | | | 10 | 10.00 | EA |
| 6 | 25하 | 교각 | 박락 | | 1.2 | 1.2 | 1 | 1.44 | m <sup>2</sup> 손상중가 |
| 7 | 25하 | 교각 | 박락 | | 0.3 | 1.0 | 1 | 0.30 | m <sup>2</sup> 손상중가 |

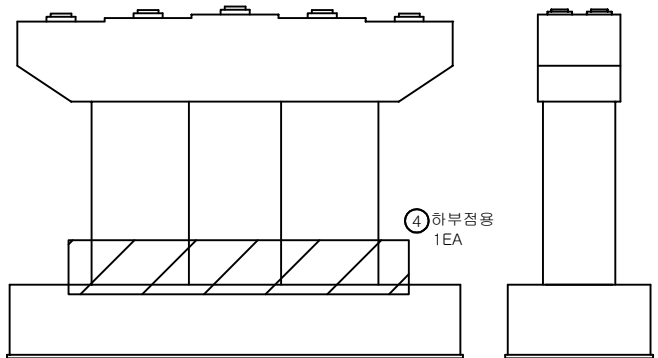
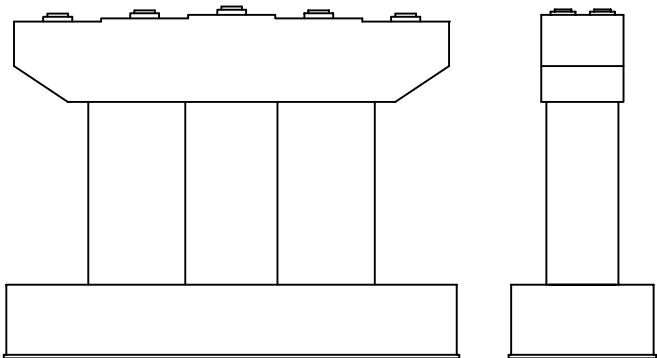
교각(P19)

| 번호 | 발생<br>년도 | 부재 | 손상내용 | 손상물량 | | | | | | 비고 |
|---|---|---|---|---|---|---|---|---|---|---|
| 2 | 기존 | 교량받침 | 받침물탈 균열 | 0.1 | 0.1 | | 3 | 0.30 | m | |
| 3 | 기존 | 교량받침 | 받침콘크리트 균열 | 0.1 | 0.4 | | 1 | 0.40 | m | |
