광주2터널(상)

2025년 국도3호선 광주2터널(상) 등  
3개소 정밀안전점검 및 내진성능평가용역

(주)명성엔지니어링

터널 내부 (S1~S4)

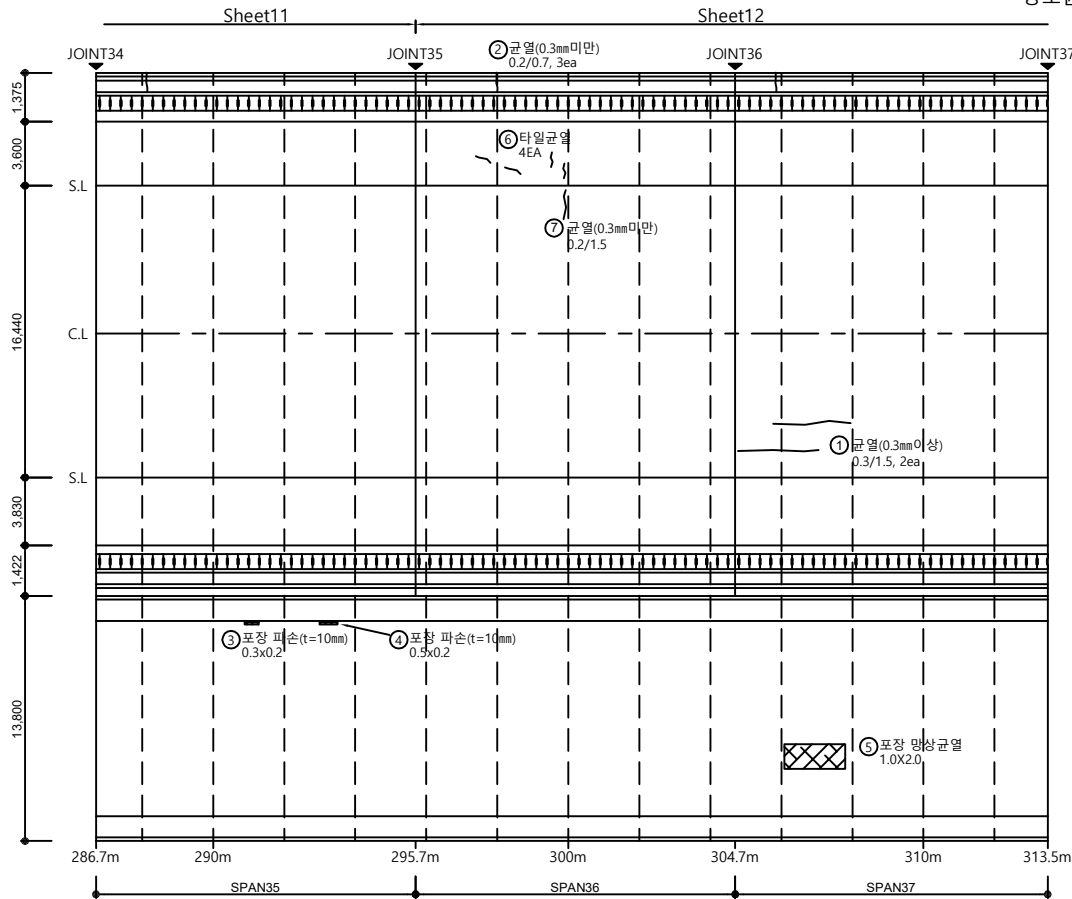
| 번호 | 발생년도 | 부재 | 손상현황 | 손상규모 | | | | | 비고 |
|---|---|---|---|---|---|---|---|---|---|
| 1 | 24년 | 천정부 | 균열(0.3mm이상) | 0.3 | 1.5 | | 2 | 3.00 | m |
| 2 | 20년 | 공동구 | 균열(0.3mm미만) | 0.2 | 0.7 | | 3 | 2.10 | m |
| 5 | 26상 | 포장부 | 포장 망상균열 | 1.0 | 2.0 | 1 | 2.00 | m' | |
| 6 | 26상 | 측벽부 | 타일균열 | | | 4 | 4.00 | EA | |
| 7 | 26상 | 천정부 | 균열(0.3mm미만) | 0.2 | 1.5 | | 1 | 1.50 | m |

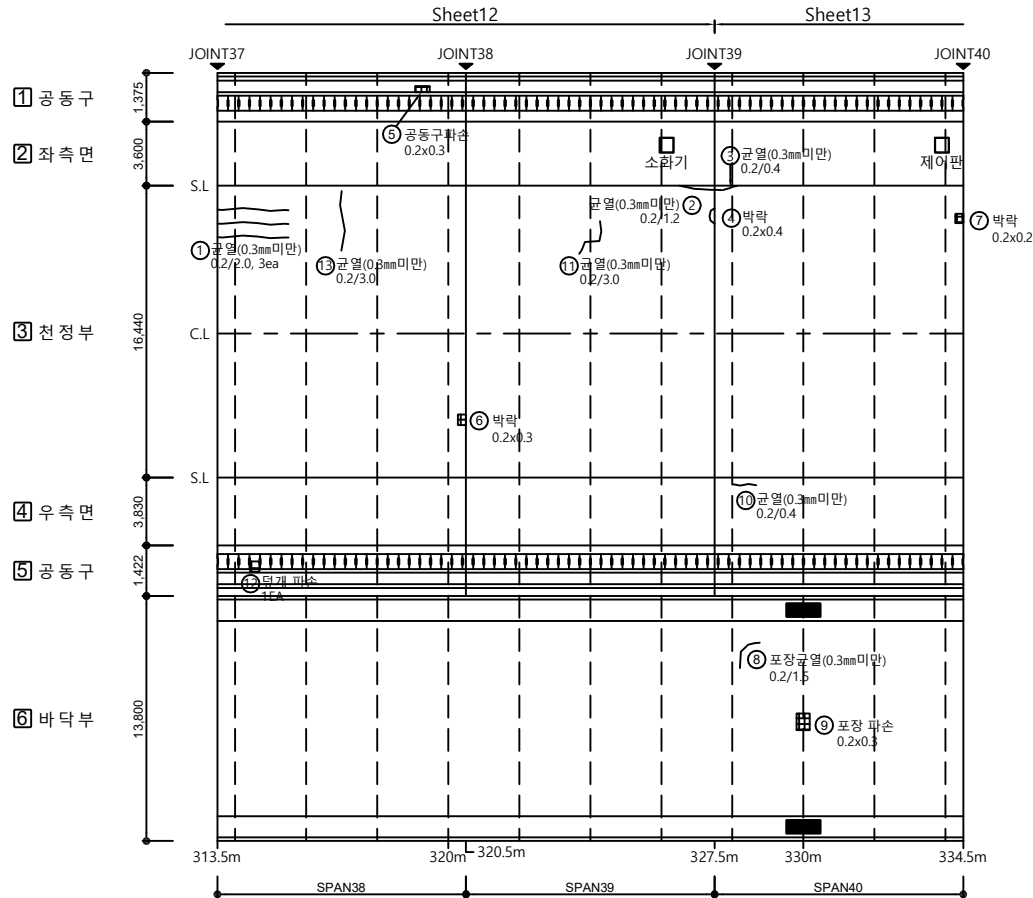
| 번호 | 발생<br>년도 | 부재 | 손상현황 | 손상규모 | | | | | 비고 |
|---|---|---|---|---|---|---|---|---|---|
| 1 | 20년 | 천정부 | 균열(0.3mm미만) | 0.2 | 2.0 | | 3 | 6.00 | m |
| 2 | 20년 | 천정부 | 균열(0.3mm미만) | 0.2 | 1.2 | | 1 | 1.20 | m |
| 3 | 20년 | 천정부 | 균열(0.3mm미만) | 0.2 | 0.4 | | 1 | 0.40 | m |
| 8 | 24년 | 포장부 | 포장균열(0.3mm미만) | 0.2 | 1.5 | | 1 | 1.50 | m |
| 10 | 26상 | 측벽부 | 균열(0.3mm미만) | 0.2 | 0.4 | | 1 | 0.40 | m |
| 11 | 26상 | 천정부 | 균열(0.3mm미만) | 0.2 | 3.0 | | 1 | 3.00 | m |
| 13 | 26상 | 천정부 | 균열(0.3mm미만) | 0.2 | 3.0 | | 1 | 3.00 | m |

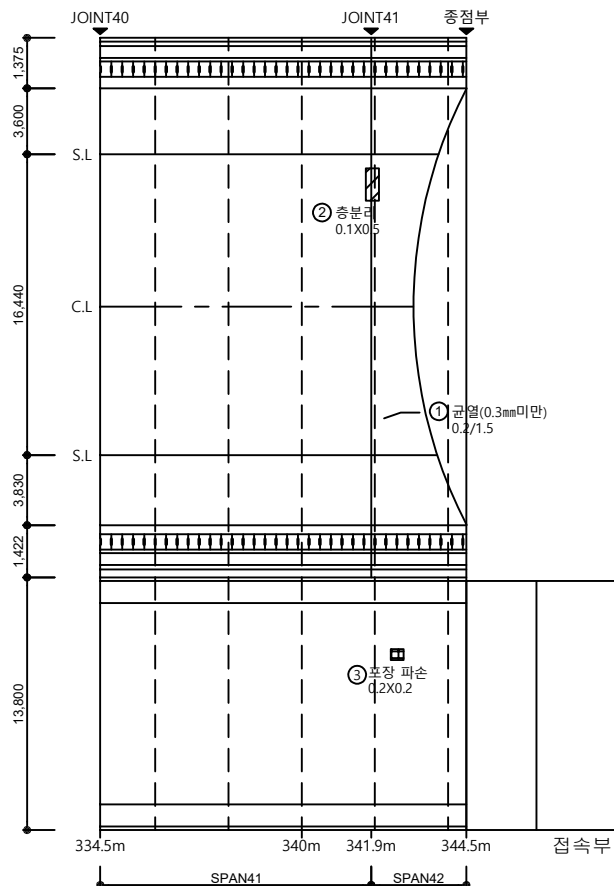
| 발 주 처 | 과 업 명 | 점검기관 | 구 조 물 명 | 도 면 명 | 도면번호 |
|---|---|---|---|---|---|
| 수원국토관리사무소 | 2025년 국도3호선 광주2터널(상) 등<br>3개소 정밀안전점검 및 내진성능평가용역 | (주)명성엔지니어링 | 광주2터널(상) | 터널 내부 (S41~S42) | 014 |

| 변호 | 발생년도 | 부재 | 손상현황 | 손상규모 | | | | | | 비고 |
|---|---|---|---|---|---|---|---|---|---|---|
| 1 | 24년 | 천정부 | 균열(0.3mm미만) | 0.2 | 1.5 | | 1 | 1.50 | m | |
