내곡터널(상행선)(상행) SPAN1~5

손상물량표

| 용 역 명 | 2026년 상반기 내곡터널<br>정기안전점검 용역 |

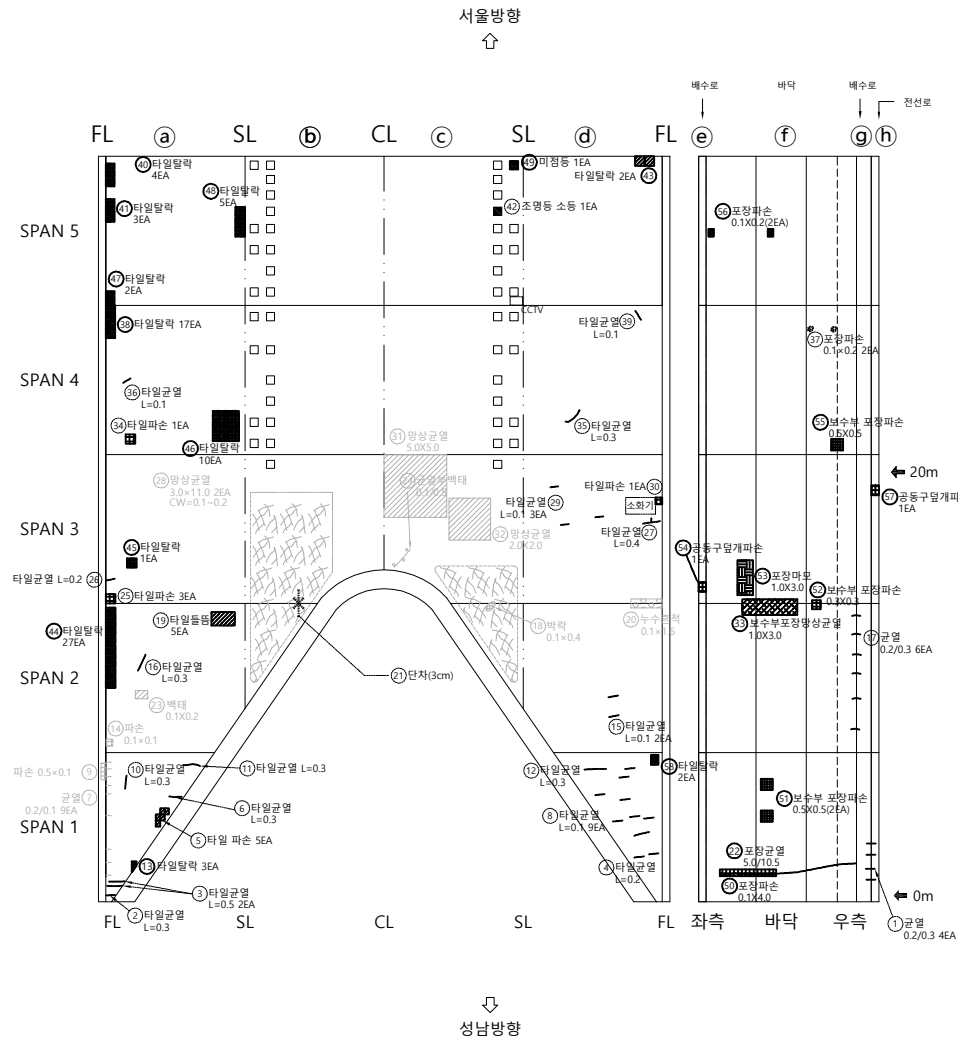
내곡터널(상행선)(상행) SPAN1~5

| 번호 | 신/구 | 부재 | 손상내용 | 손상현황 | | | | | | 비고 |
|---|---|---|---|---|---|---|---|---|---|---|
| 1 | 구 | 공동구 | 균열(0.3mm미만) | 0.20 | 0.30 | | 1.20 | m | 4 | |
| 5 | 구 | 측벽부 | 타일파손 | | | | 5.00 | EA | 5 | |
| 8 | 구 | 측벽부 | 타일균열 | | 0.10 | | 0.90 | m | 9 | |
| 12 | 구 | 측벽부 | 타일균열 | 0.41 | 8.67 | | 8.67 | m | 1 | |
| 13 | 구 | 측벽부 | 타일탈락 | | | | 4.00 | EA | 4 | |
| 22 | 구 | 포장부 | 포장균열 | 5.00 | 10.50 | | 10.50 | m | 1 | |

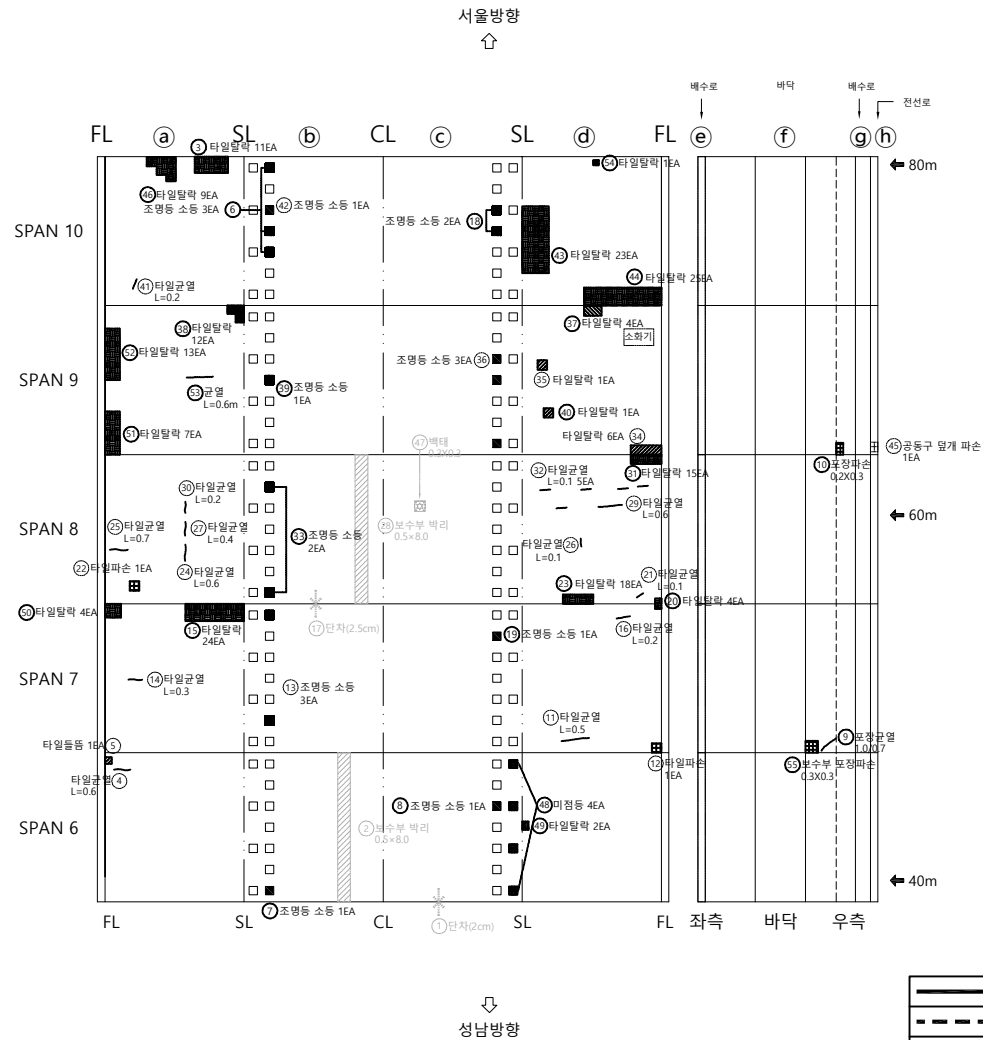
내곡터널(상행선)(상행) SPAN6~10

| 번호 | 신/구 | 부재 | 손상내용 | 손상현황 | | | | | | 비고 |
|---|---|---|---|---|---|---|---|---|---|---|
| 4 | 구 | 측벽부 | 타일균열 | | 0.60 | | 0.60 | m | 1 | |
| 9 | 구 | 포장부 | 포장균열 | 1.00 | 0.70 | | 0.70 | m | 1 | |
| 32 | 구 | 측벽부 | 타일균열 | | 0.10 | | 0.50 | m | 5 | |

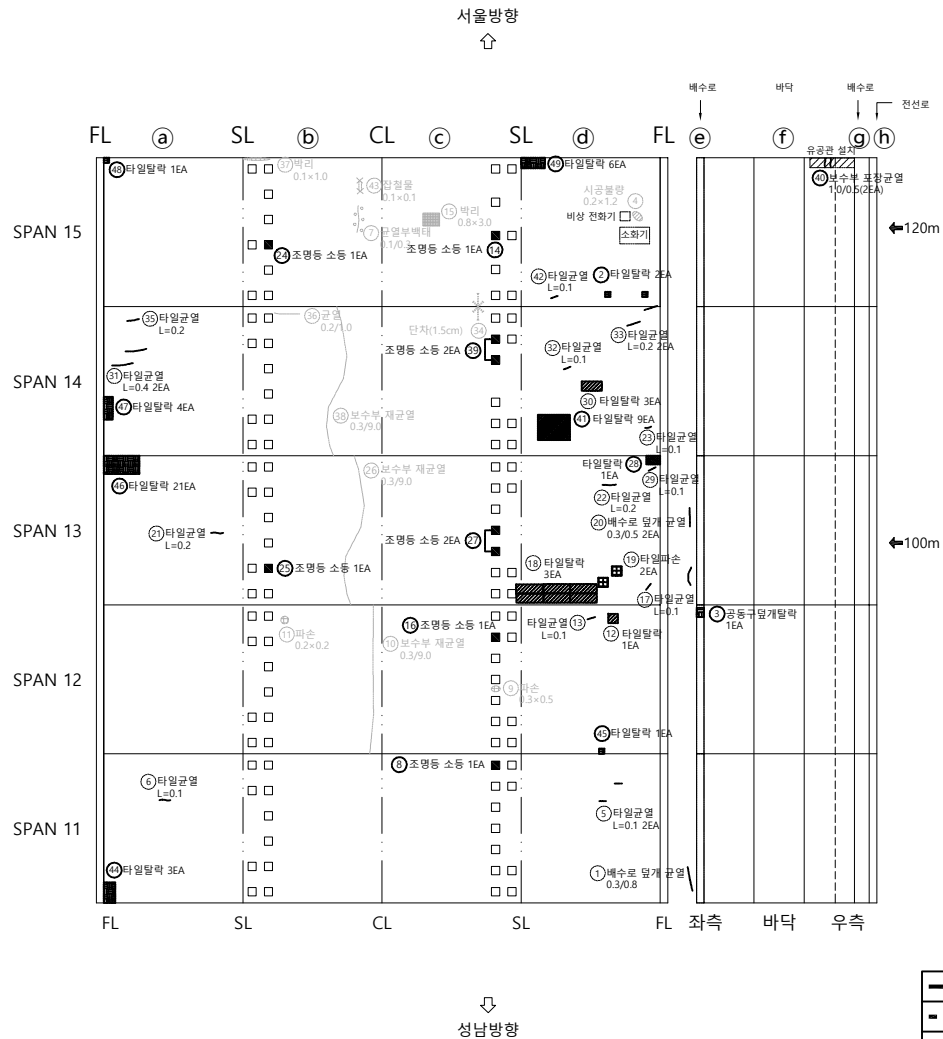
내곡터널(상행선)(상행) SPAN11~15

| 번호 | 신/구 | 부재 | 손상내용 | 손상현황 | | | | | | 비고 |
|---|---|---|---|---|---|---|---|---|---|---|
| 1 | 구 | 배수시설 | 배수로 덮개 균열 | 0.30 | 0.80 | | 0.80 | m | 1 | |
| 10 | 보수 | 천단부 | 보수부재균열(0.3mm이상) | 0.30 | 9.00 | | 9.00 | m | 1 | |
| 26 | 보수 | 천단부 | 보수부재균열(0.3mm미만) | 0.30 | 9.00 | | 9.00 | m | 1 | |
| 40 | 구 | 측벽부 | 보수부 포장균열 | 1.00 | 0.50 | | 1.00 | m | 2 | |

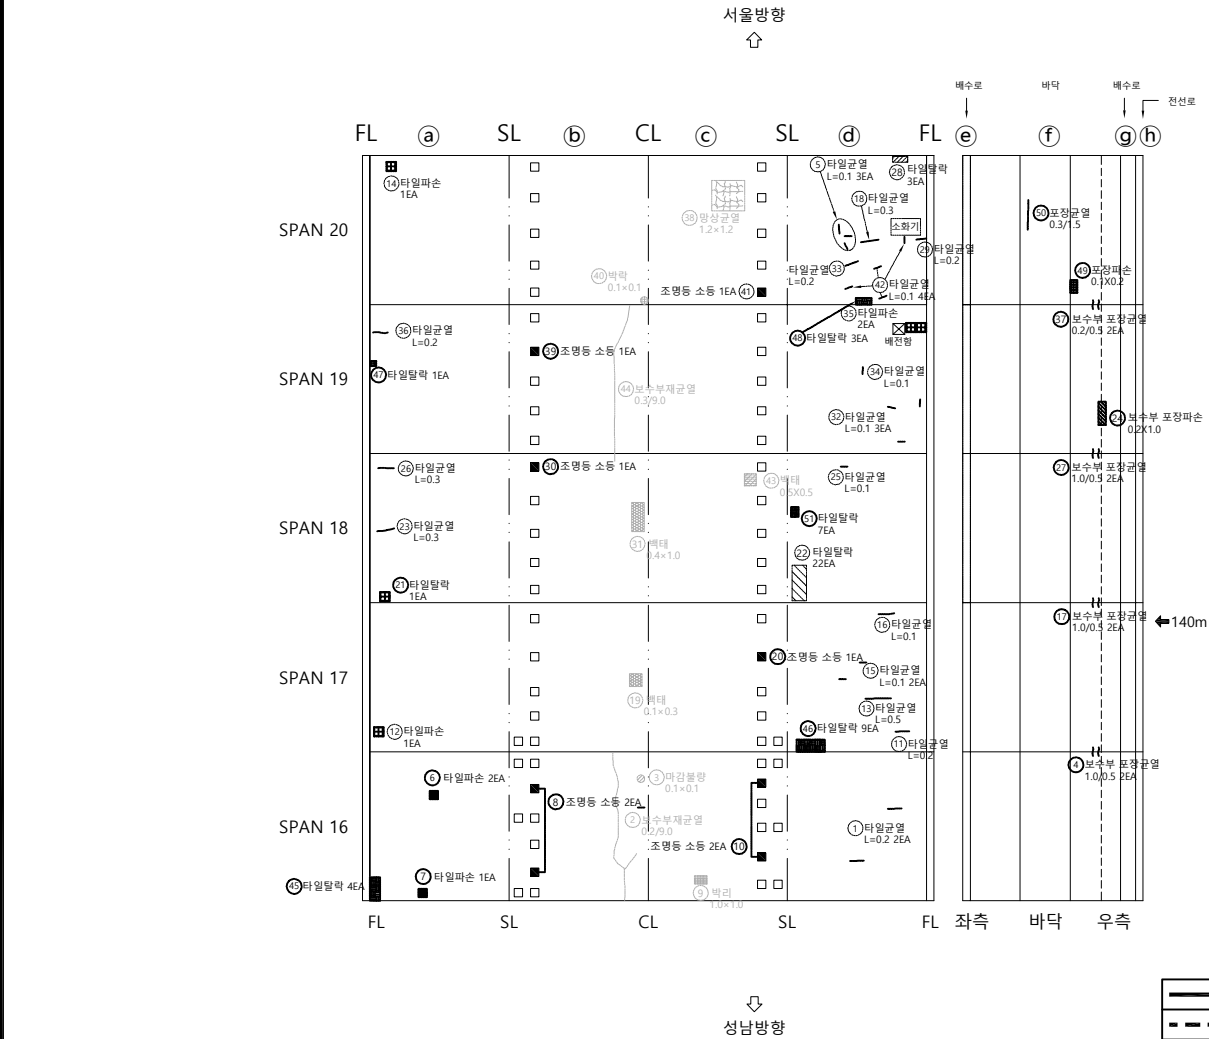
내곡터널(상행선)(상행) SPAN16~20

| 번호 | 신/구 | 부재 | 손상내용 | 손상현황 | | | | | | 비고 |
|---|---|---|---|---|---|---|---|---|---|---|
| 2 | 보수 | 천단부 | 보수부재균열(0.3mm미만) | 0.20 | 9.00 | | 9.00 | m | 1 | |
| 4 | 구 | 포장부 | 보수부 포장균열 | 1.00 | 0.50 | | 1.00 | m | 2 | |
| 38 | 보수 | 천단부 | 망상균열 | 1.20 | 1.20 | | 1.44 | m² | 1 | |

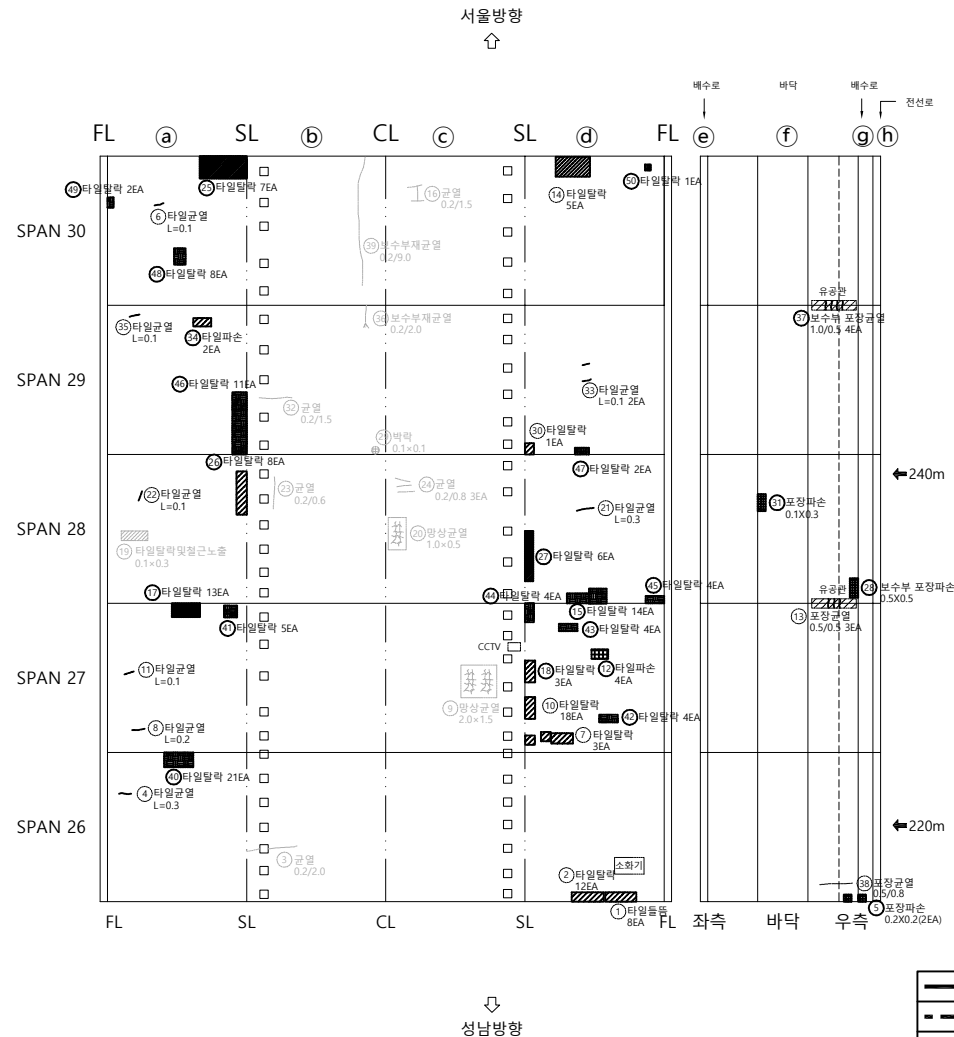
| 도 면 명 | SPAN21 ~ 25 |

| 번호 | 신/구 | 부재 | 손상내용 | 손상현황 | | | | | | 비 고 |
|---|---|---|---|---|---|---|---|---|---|---|
| 3 | 보수 | 천단부 | 균열(0.3mm미만) | 0.20 | 2.00 | | 2.00 | m | 1 | |
| 9 | 보수 | 천단부 | 망상균열 | 1.50 | 2.00 | | 3.00 | m <sup>2</sup> | 1 | |
| 13 | 구 | 포장부 | 보수부 포장균열 | 0.50 | 0.50 | | 1.50 | m | 3 | |
| 20 | 보수 | 천단부 | 망상균열 | 0.50 | 1.00 | | 0.50 | m <sup>2</sup> | 1 | |

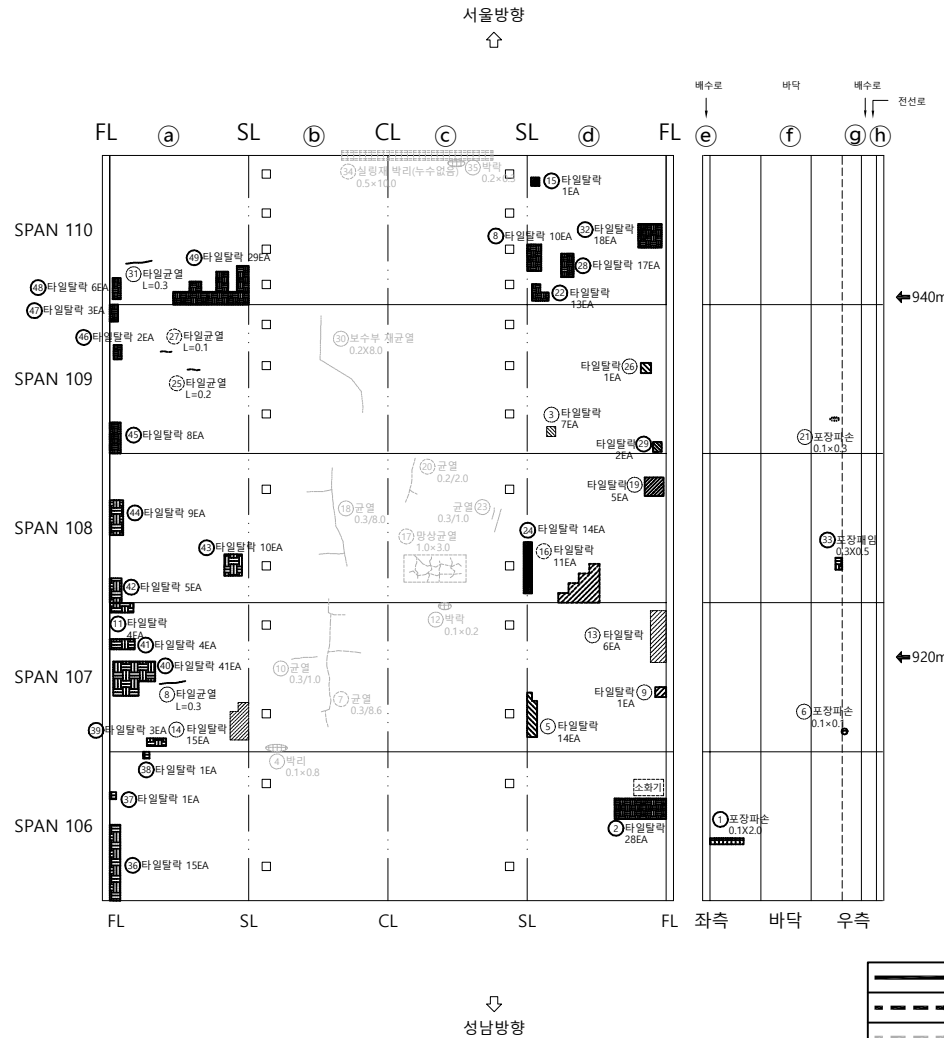
| 도 면 번호 | 22-1 |

| 번호 | 신/구 | 부재 | 손상내용 | 손상현황 | | | | | | 비 고 |
|---|---|---|---|---|---|---|---|---|---|---|
| 7 | 보수 | 천단부 | 균열(0.3mm미만) | 0.30 | 8.60 | | 8.60 | m | 1 | |
| 10 | 보수 | 천단부 | 균열(0.3mm미만) | 0.30 | 1.00 | | 1.00 | m | 1 | |
| 17 | 보수 | 천단부 | 망상균열 | 3.00 | 1.00 | | 3.00 | m <sup>2</sup> | 1 | |
| 18 | 보수 | 천단부 | 균열(0.3mm미만) | 0.30 | 8.00 | | 8.00 | m | 1 | |
| 20 | 보수 | 천단부 | 균열(0.3mm미만) | 0.20 | 2.00 | | 2.00 | m | 1 | |
| 23 | 보수 | 천단부 | 균열(0.3mm미만) | 0.30 | 1.00 | | 2.00 | m | 2 | |
| 25 | 구 | 측벽부 | 타일균열 | 0.20 | | | 0.20 | m | 1 | |
| 27 | 구 | 측벽부 | 타일균열 | 0.10 | | | 0.10 | m | 1 | |
| 30 | 보수 | 천단부 | 보수부재균열(0.3mm미만) | 0.20 | 8.00 | | 8.00 | m | 1 | |
| 31 | 구 | 측벽부 | 타일균열 | 0.30 | | | 0.30 | m | 1 | |

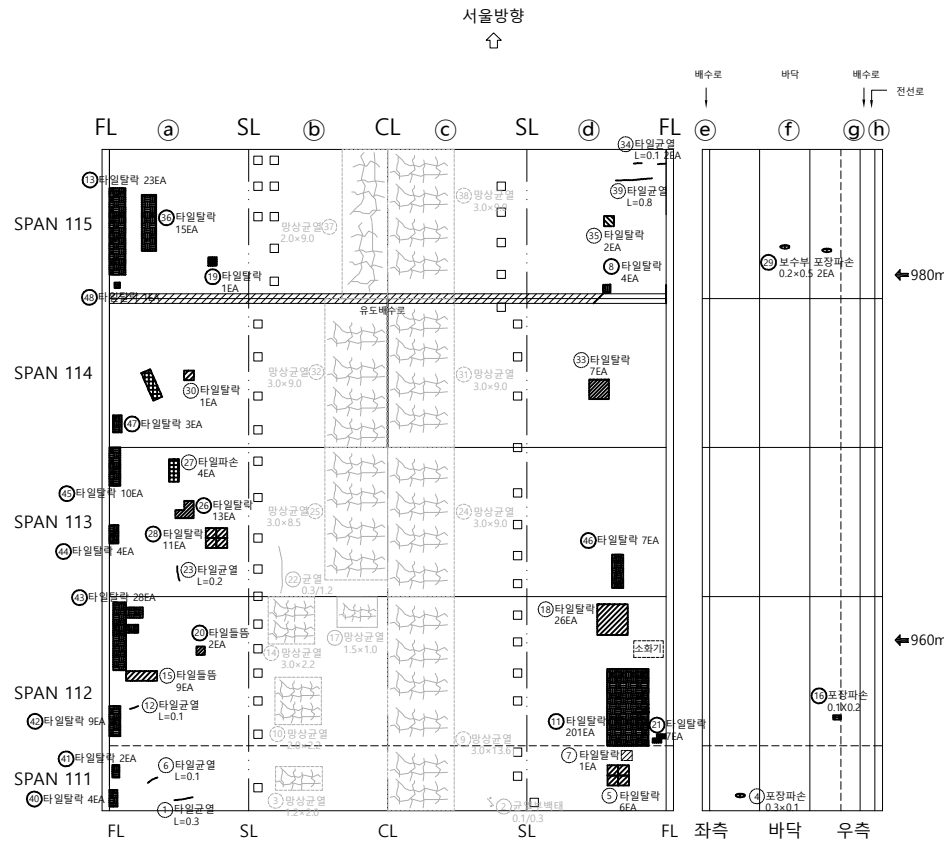
| 도면번호 | 23-1 |

| 번호 | 신/구 | 부재 | 손상내용 | 손상현황 | | | | | 비고 |
|---|---|---|---|---|---|---|---|---|---|
| 1 | 구 | 측벽부 | 타일균열 | | 0.30 | | 0.30 | m | 1 |
| 2 | 보수 | 천단부 | 균열부백태 | 0.10 | 0.30 | | 0.30 | m | 1 |
| 3 | 보수 | 천단부 | 망상균열 | | 2.00 | 1.20 | 2.40 | m' | 1 |
| 6 | 구 | 측벽부 | 타일균열 | 0.10 | | | 0.10 | m | 1 |
| 9 | 보수 | 천단부 | 망상균열 | | 13.60 | 3.00 | 40.80 | m' | 1 |
| 10 | 보수 | 천단부 | 망상균열 | | 2.20 | 2.00 | 4.40 | m' | 1 |
| 12 | 구 | 측벽부 | 타일균열 | 0.10 | | | 0.10 | m | 1 |
| 14 | 보수 | 천단부 | 망상균열 | | 2.20 | 3.00 | 6.60 | m' | 1 |
| 17 | 보수 | 천단부 | 망상균열 | | 1.00 | 1.50 | 1.50 | m' | 1 |
| 22 | 보수 | 천단부 | 균열(0.3mm미만) | 0.30 | 1.20 | | 1.20 | m | 1 |
| 23 | 구 | 측벽부 | 타일균열 | 0.20 | | | 0.20 | m | 1 |
| 24 | 보수 | 천단부 | 망상균열 | | 9.00 | 3.00 | 27.00 | m' | 1 |
| 25 | 보수 | 천단부 | 망상균열 | | 8.50 | 3.00 | 25.50 | m' | 1 |
| 31 | 보수 | 천단부 | 망상균열 | | 9.00 | 3.00 | 27.00 | m' | 1 |
| 32 | 보수 | 천단부 | 망상균열 | | 9.00 | 3.00 | 27.00 | m' | 1 |
| 34 | 구 | 측벽부 | 타일균열 | 0.10 | | | 0.20 | m | 2 |
| 37 | 보수 | 천단부 | 망상균열 | | 9.00 | 2.00 | 18.00 | m' | 1 |
| 38 | 보수 | 천단부 | 망상균열 | | 9.00 | 3.00 | 27.00 | m' | 1 |
| 39 | 구 | 측벽부 | 타일균열 | 0.80 | | | 0.80 | m | 1 |

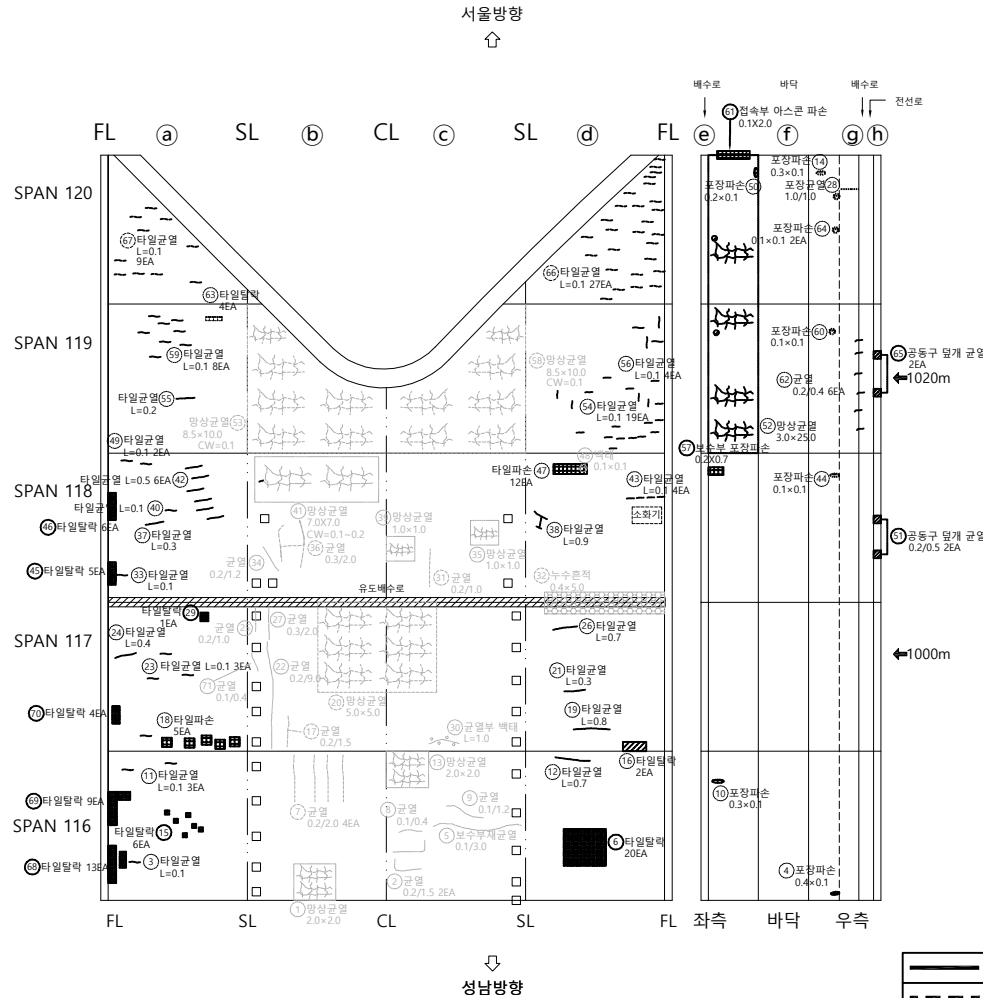
내곡터널(상행선)(상행) SPAN116~120

| 번호 | 신/구 | 부재 | 손상내용 | 손상현황 | | | | | 비고 |
|---|---|---|---|---|---|---|---|---|---|
| 1 | 보수 | 천단부 | 망상균열 | | 2.00 | 2.00 | 4.00 | m <sup>2</sup> | 1 |
| 2 | 보수 | 천단부 | 균열(0.3mm미만) | 0.20 | 1.50 | | 3.00 | m | 2 |
| 3 | 구 | 측벽부 | 타일균열 | | 0.10 | | 0.10 | m | 1 |
| 5 | 보수 | 천단부 | 보수부재균열(0.3mm미만) | 0.10 | 3.00 | | 3.00 | m | 1 |
| 7 | 보수 | 천단부 | 균열(0.3mm미만) | 0.20 | 2.00 | | 8.00 | m | 4 |
| 8 | 보수 | 천단부 | 균열(0.3mm미만) | 0.10 | 0.40 | | 0.40 | m | 1 |
| 9 | 보수 | 천단부 | 균열(0.3mm미만) | 0.10 | 1.20 | | 1.20 | m | 1 |
| 11 | 구 | 측벽부 | 타일균열 | | 0.10 | | 0.30 | m | 3 |
| 12 | 구 | 측벽부 | 타일균열 | | 0.70 | | 0.70 | m | 1 |
| 13 | 보수 | 천단부 | 망상균열 | | 2.00 | 2.00 | 4.00 | m <sup>2</sup> | 1 |
| 17 | 보수 | 천단부 | 균열(0.3mm미만) | 0.20 | 1.50 | | 1.50 | m | 1 |
| 19 | 구 | 측벽부 | 타일균열 | | 0.80 | | 0.80 | m | 1 |
| 20 | 보수 | 천단부 | 망상균열 | | 5.00 | 5.00 | 25.00 | m <sup>2</sup> | 1 |
| 21 | 구 | 측벽부 | 타일균열 | | 0.30 | | 0.30 | m | 1 |

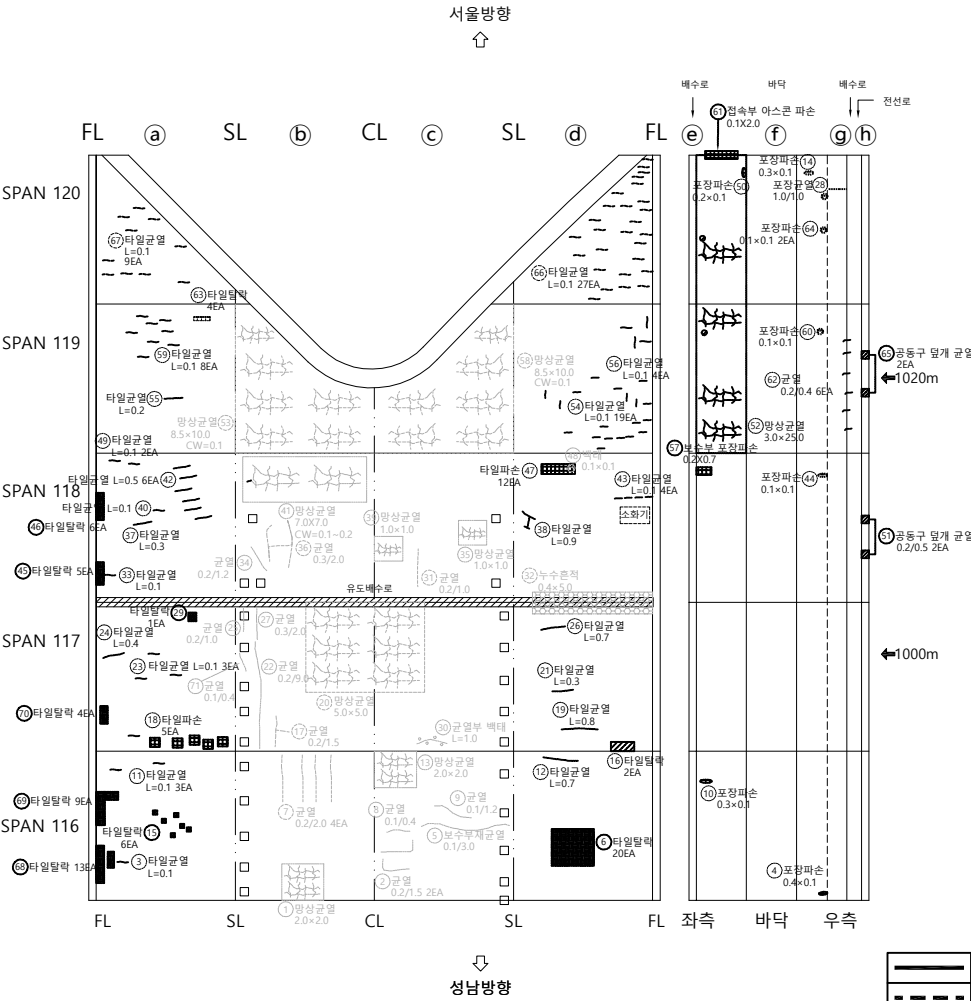
| 도면번호 | 24-2 |

| 번호 | 신/구 | 부재 | 손상내용 | 손상현황 | | | | | 비고 |
|---|---|---|---|---|---|---|---|---|---|
| 71 | 보수 | 천단부 | 균열(0.3mm미만) | 0.10 | 0.40 | | 0.40 | m | 1 |
