# 1. 화남교

본 점검은 2025년 11월17일 약 2시간 정도 발생한 화재로 인하여 구조물의 신규손상 발생, 내구성 저하 여부 및 구조적 안전성 검토를 목적으로 한 점검으로 화재구간 현황은 아래와 같다.

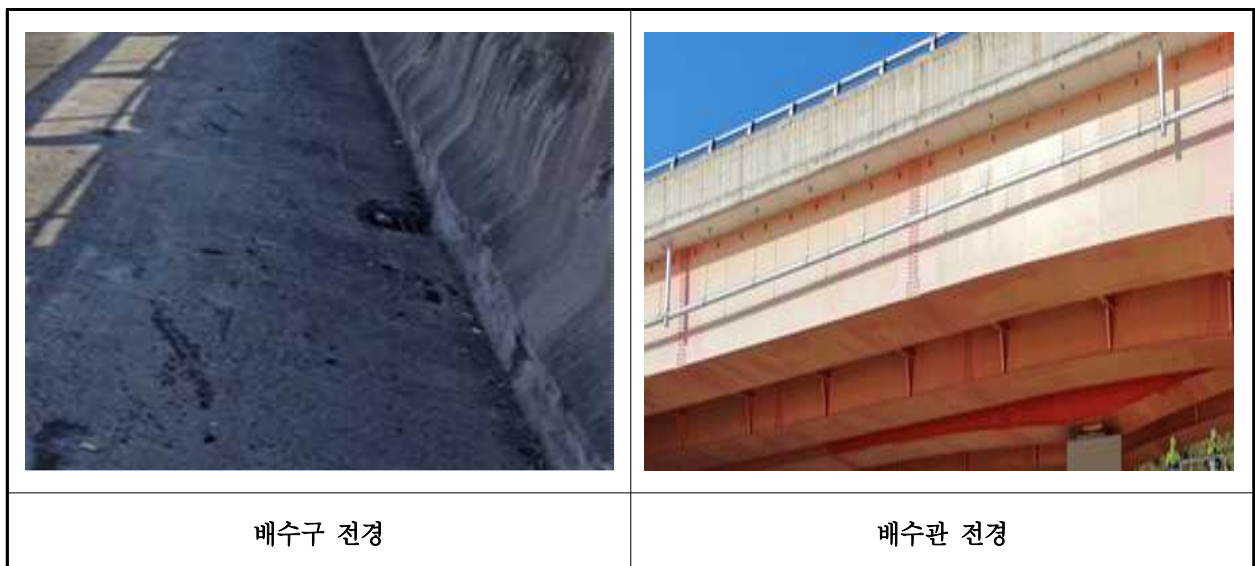
【사진 1.3.14】 배수시설 전경

- 배수시설에 대한 현장조사 결과, 화재로 인한 추가적인 손상이 없는 상태로 조사되었다.
