## 04. 고래진1교(울산)

## 4. 고래진1교(울산)

본 시설물은 부산광역시 해운대구 송정동에 위치한 교량으로 총 연장 430.0m, 폭 12.60m로 시공되어 있다.

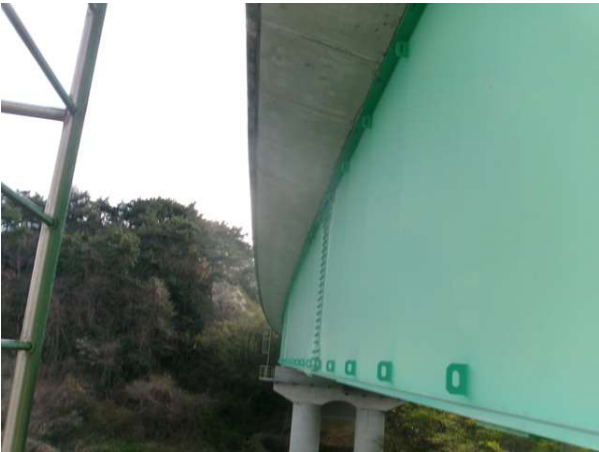
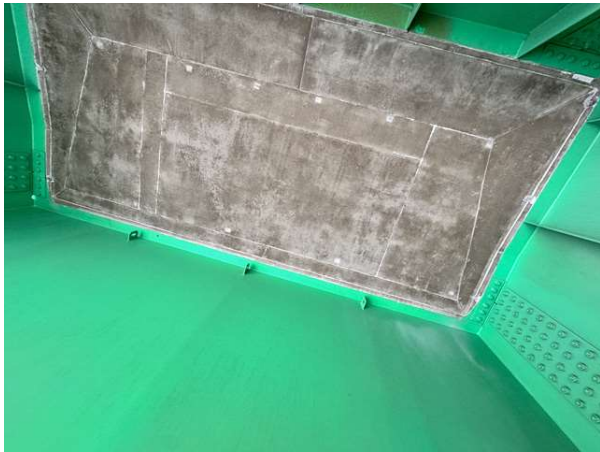
| 손상현황 | • S3 캔틸레버 상태양호 | 손상현황 | • S6 중양부 상태양호 |

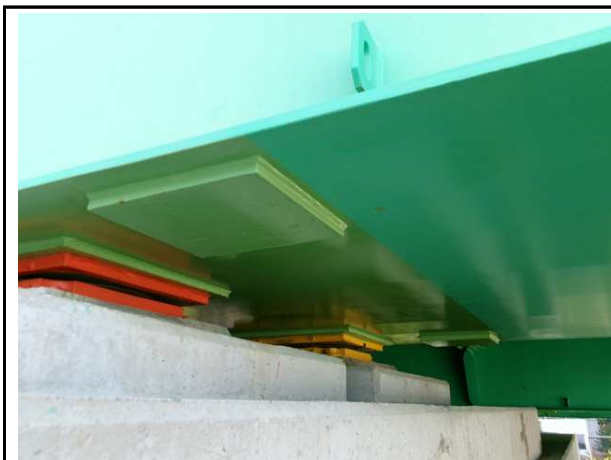
| 손상현황 | • S2-G2 부식 보수 실시 | 손상현황 | • S2-G2 도장박리 (0.1m×0.2m) |
| 원 인 | — | 원 인 | • 도장미흡, 공용중 노후화 등 |

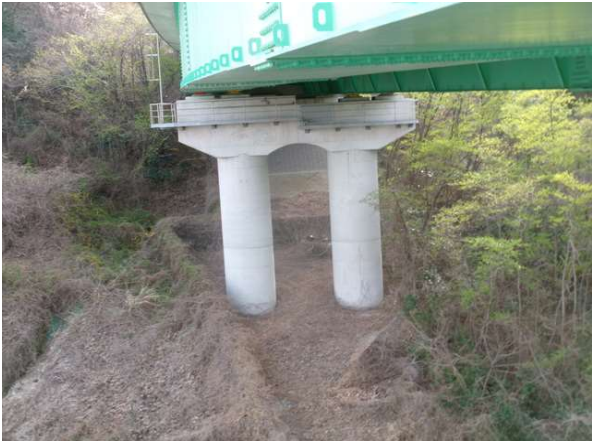
| 교각 P1 기초 전경 | 교각 P2~3 기초 전경 |

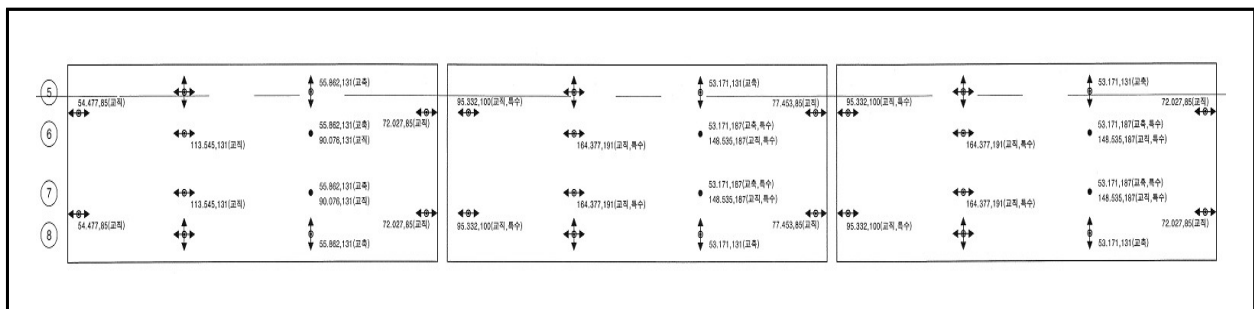
【그림 4.3.1】 교량받침 배치도

- 공용중 상부구조에서 발생한 하중을 하부구조로 전달하고 상부구조의 신축 및 회전에 능동적으로 대응하는 교량받침은 상·하부구조 접속부에 있는 교량 부속물로서 교량의 구조 중 기계적 요소가 가장 강하며, 하중의 전달과 완충의 기능을 갖고 있어 하중전달을 위해 견고하게 연결되어야 한다.
- 본 교량의 교량받침은 포트받침으로 총 36개가 설치되어 있다.
- 교량받침 상세현황 사진은 부록 ‘현장조사 및 외관조사 사진첩’에 수록하였다.
- 교량받침에 대한 현장조사는 도보 및 굴절작업차로 근접조사를 실시하였다.

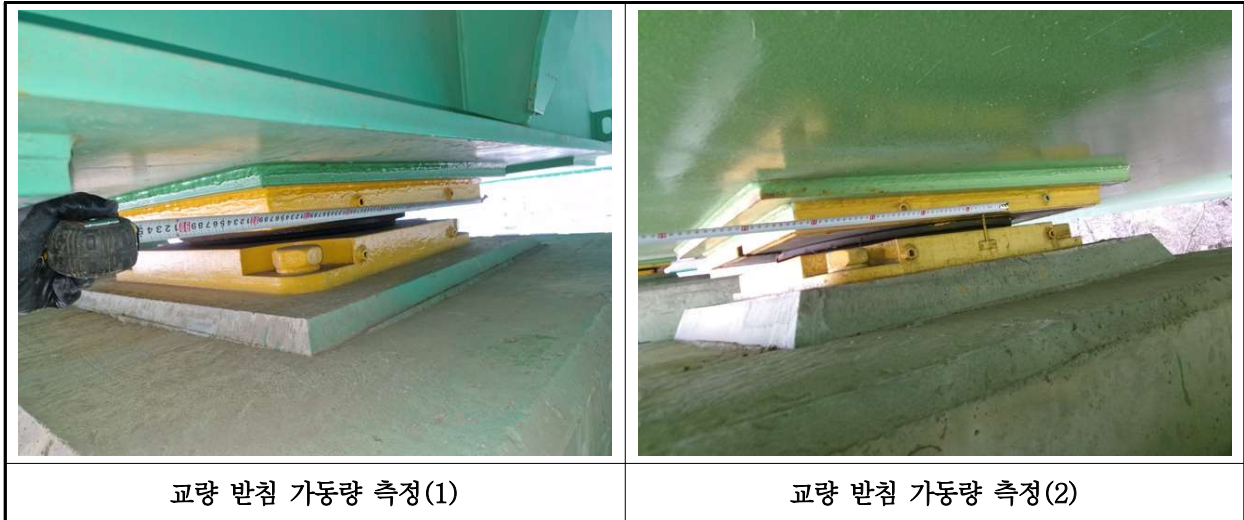
【사진 4.3.16】 교량받침 이동량 측정

가동받침은 상부구조의 온도변화, 처짐 콘크리트의 크리프 및 건조수축 등에 의해 생기는 이동량에 대해서 여유를 가져야 한다.

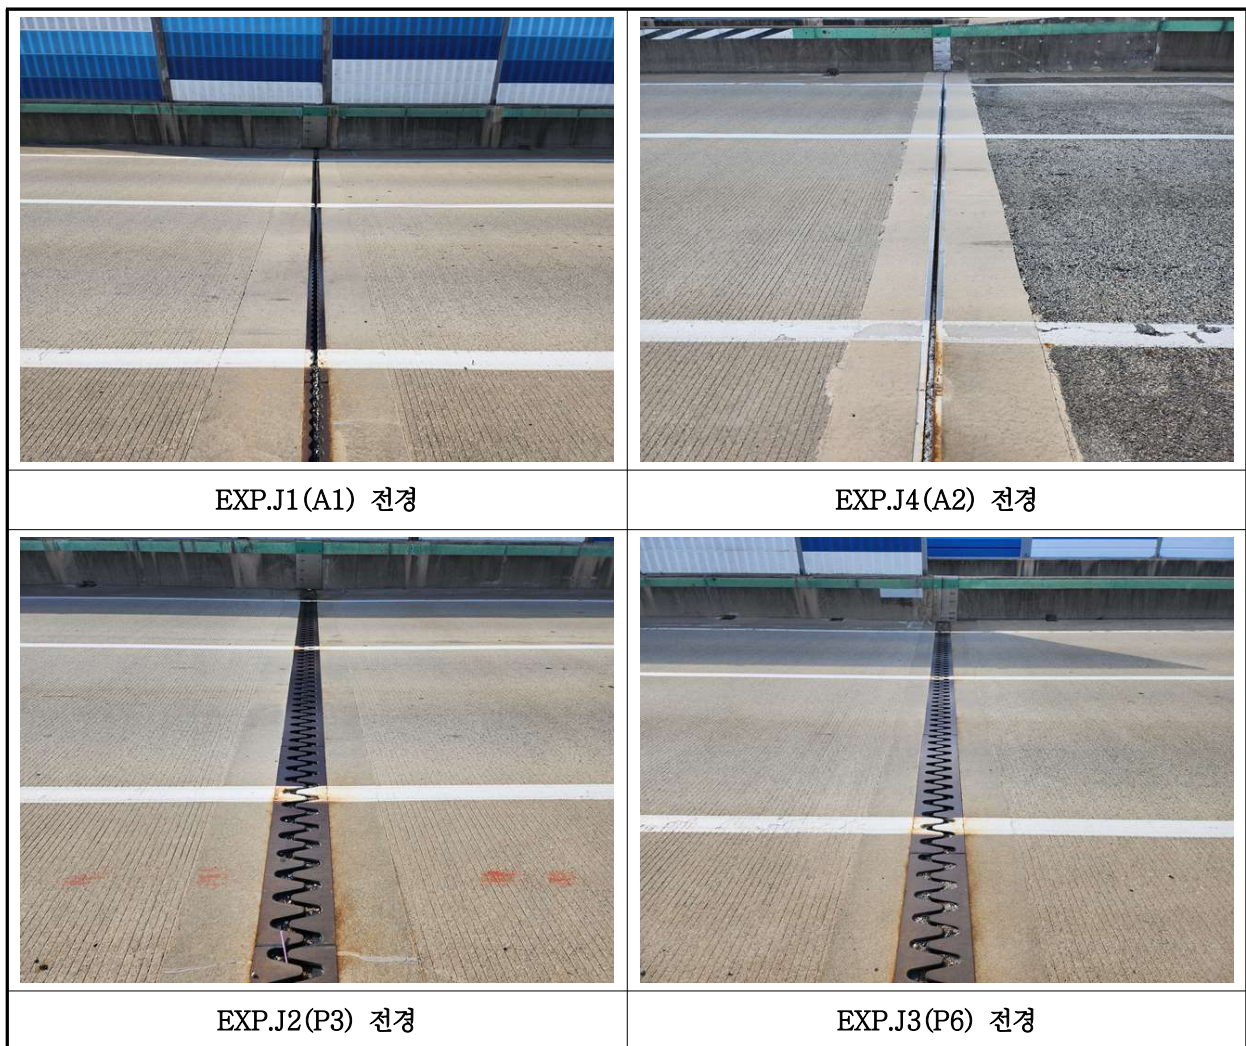
【사진 4.3.17】 신축이음장치 전경

- 대기 온도변화에 의한 교량 상부구조의 수축과 팽창, 콘크리트의 재령에 의한 CREEP, 건조 수축 및 활하중에 의한 이동과 회전등의 변위 및 변형을 원활하게 하여 2차응력을 줄이고 교면의 평탄성을 유지시켜 주는 역할과 교면수와 오물이 교량 하부구조로 흘러들어가는 것을 방지하여 콘크리트가 부식되지 않도록 하는 기능을 수행하는 중요한 부재로서 본 교량에 설치된 신축이음은 A1, A2(No.80), Rail Joint, P3, P6(No.120) Finger Joint로 시공되어 있다.
- 신축이음장치에 대한 현장조사는 도보를 통한 근접조사를 실시하였다.

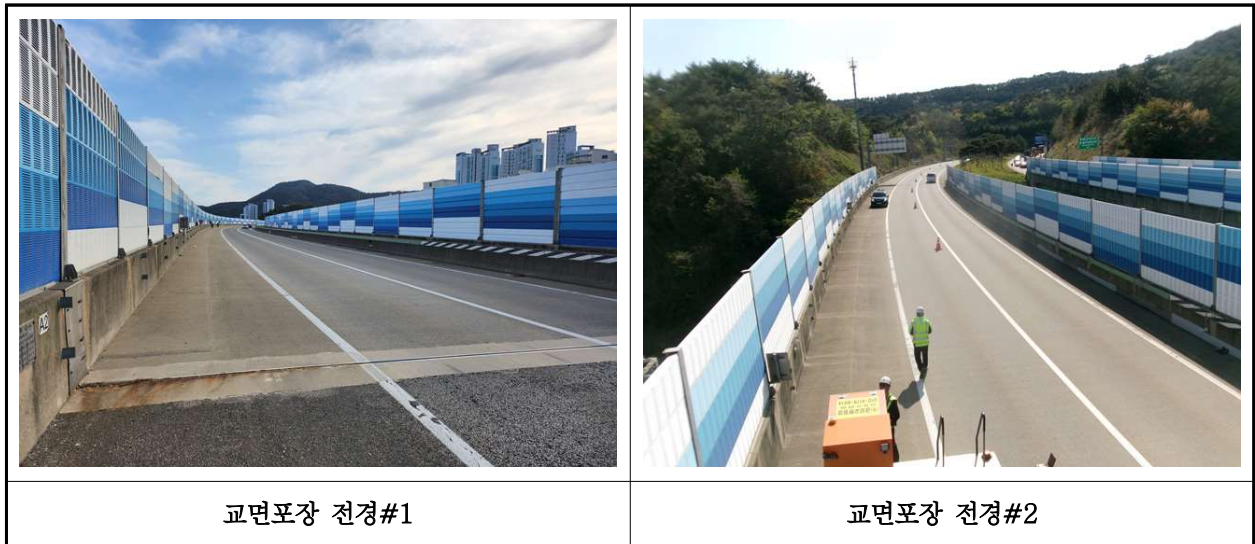
【사진 4.3.20】 교면포장 전경

- 공용중 바닥판 상면에 위치하여 차량에서 발생하는 진동을 흡수·분산시키고, 외부의 불리한 환경조건에 대해서 바닥판을 보호하는 역할을 하는 교면포장은 L.M.C 포장으로 되어있다.
- 신축이음장치에 대한 현장조사는 도보를 통한 근접조사를 실시하였다.

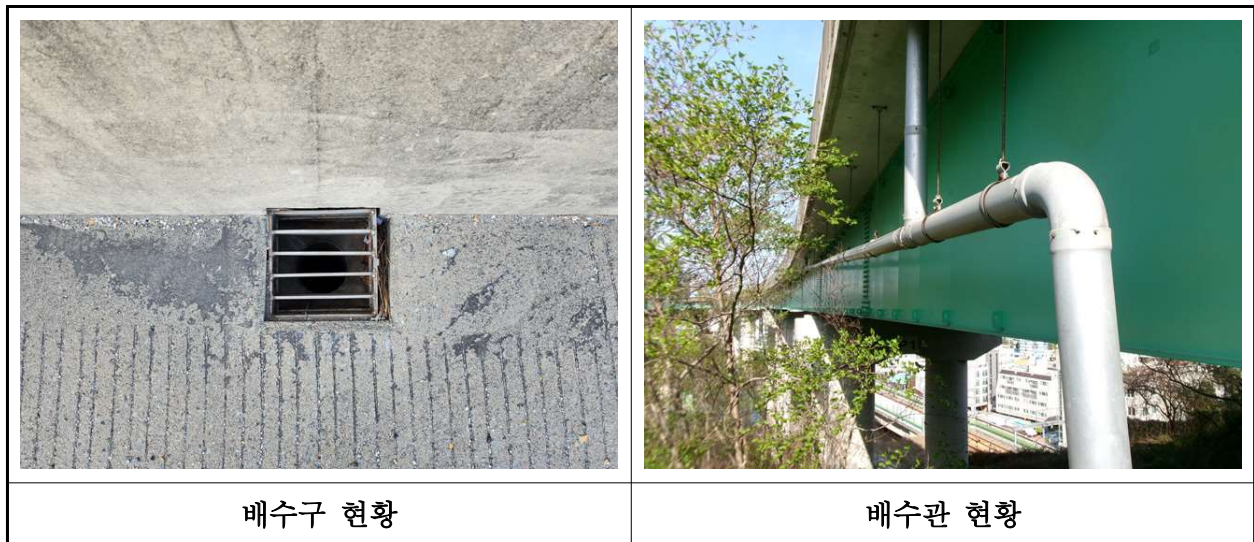
【사진 4.3.22】 배수시설 전경

- 고래진1교(울산)의 배수시설은 종단구배 (-)1.615%, 횡단구배 (+)0.5285~6.000%로 물 흐름에 의거하여 바닥판하면 하부 배수관을 따라 배수되도록 시공되어있다.
- 배수시설에 대한 현장조사는 도보 및 굴절작업차, 드론을 통한 근접조사를 실시하였다.

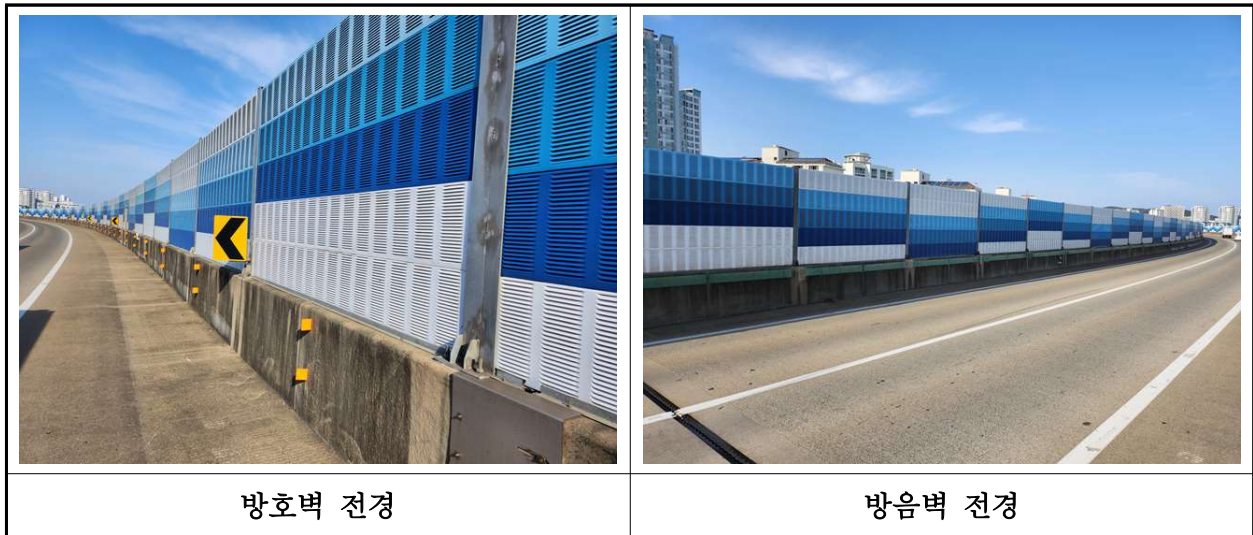
【사진 4.3.24】 방호벽 및 중분대 전경

- 차량의 차도이탈 방지, 사고시 완충작용 등의 기능을 하는 방호울타리는 철근콘크리트 구조로 높이 H=1.08m로 시공되어 있으며, 좌측 방호벽 상단에 방음벽이 설치되어있다.
- 난간 및 연석에 대한 현장조사는 도보를 통한 근접조사를 실시하였다.

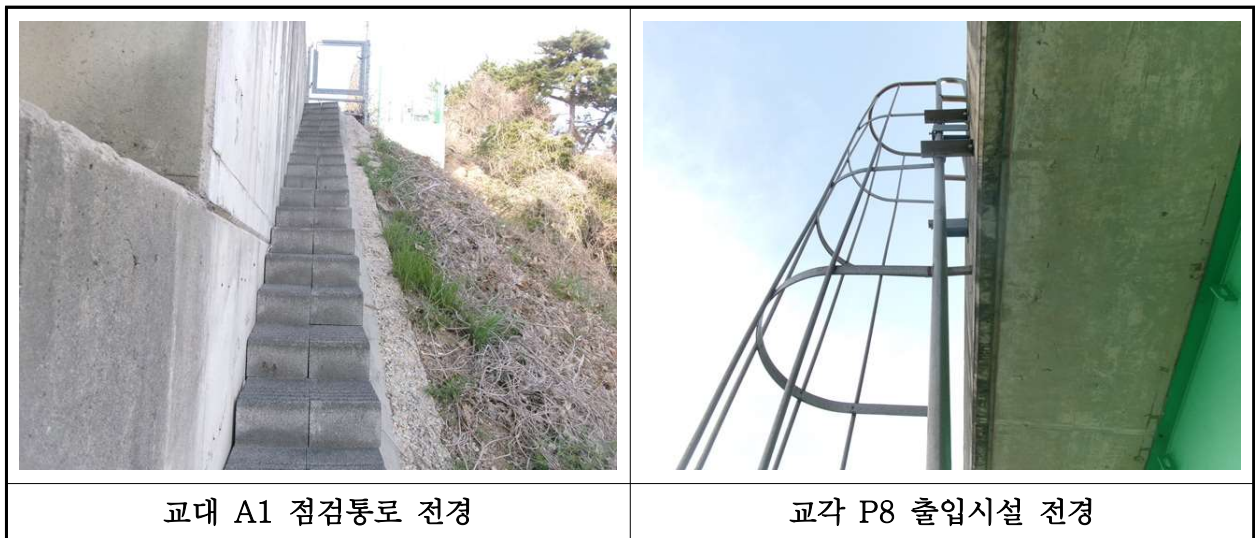
【사진 4.3.26】 교량 점검시설 전경

- 고래진1교(울산)의 점검통로는 교량 상면 갓길을 이용하여 출입가능하며, A1~2에 철근콘크리트 재질의 점검계단이, P1~8에 강재+알루미늄 재질의 점검통로가 설치된 것으로 확인되었다.
- 교량 점검시설에 대한 현장조사는 도보를 통한 근접조사를 실시하였다.

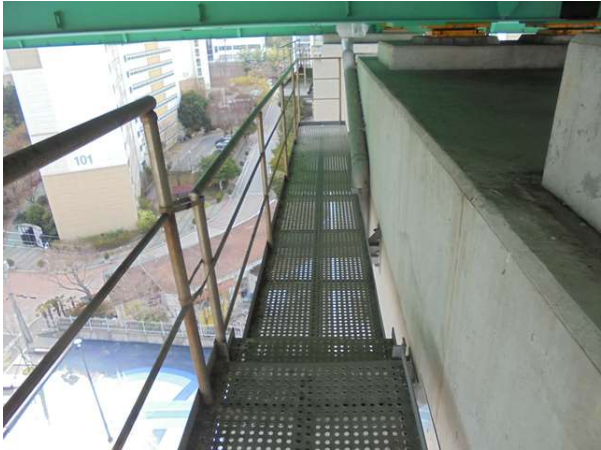
| 손상현황 | • P6 난간 상태현황 | 손상현황 | • P6 앵커볼트 상태현황 |
