## 05. 고래진2교(부산)

## 5. 고래진2교(부산)

본 시설물은 부산광역시 해운대구 송정동에 위치한 교량으로 총 연장 150.0m, 폭 12.455m로 시공되어 있다.

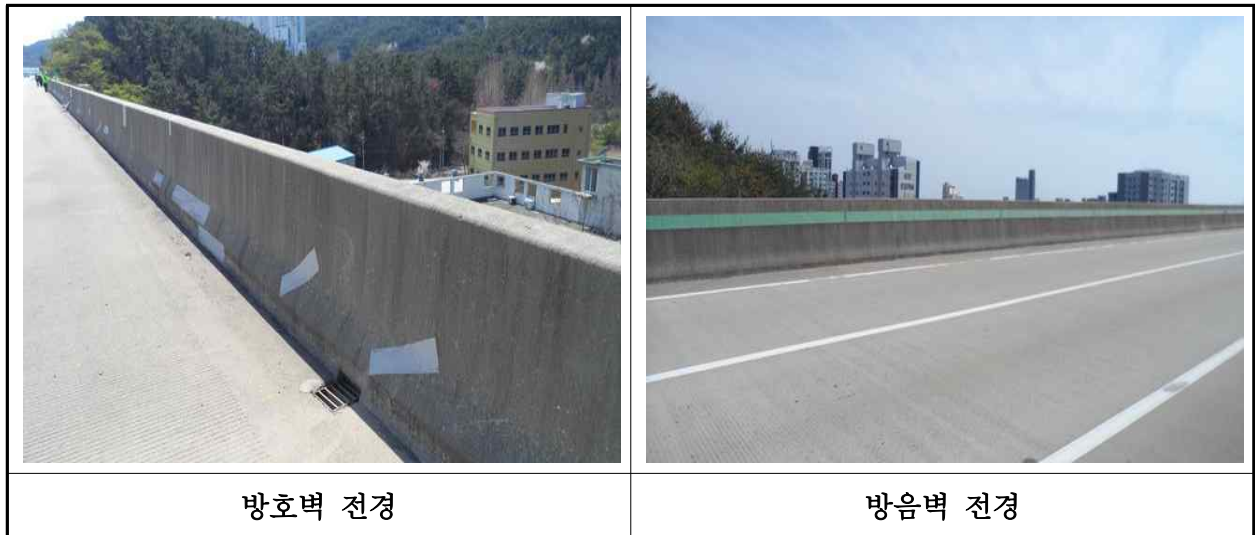
【사진 5.3.24】 방호벽 및 중분대 전경

- 차량의 차도이탈 방지, 사고시 완충작용 등의 기능을 하는 방호울타리는 철근콘크리트 구조로 높이 H=1.08m로 시공되어 있으며, 좌측 방호벽 상단에 방음벽이 설치되어있다.
- 난간 및 연석에 대한 현장조사는 도보를 통한 근접조사를 실시하였다.
