## 06. 고래진2교(울산)

## 6. 고래진2교(울산)

본 시설물은 부산광역시 해운대구 송정동에 위치한 교량으로 총 연장 150.0m, 폭 12.455m로 시공되어있다.

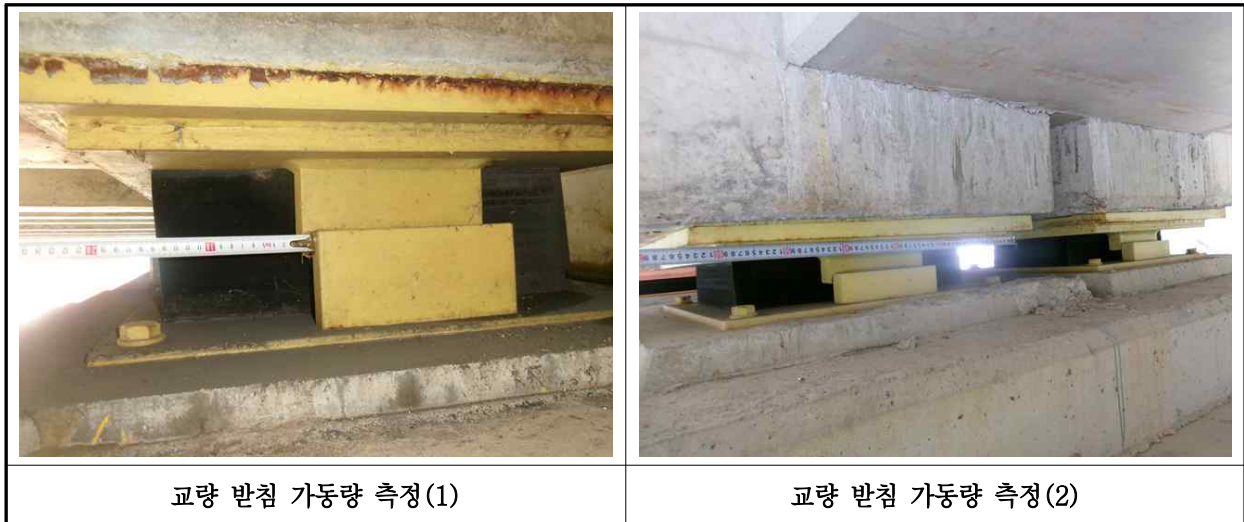
【사진 6.3.16】 교량받침 이동량 측정

| 구분 | 정밀안전점검 결과 | 비고 |
|---|---|---|
| 교량받침 | ◦교량받침에 대한 외관조사결과, 몰탈 및 콘크리트균열(0.3mm미만), 스토퍼 밀착이 발생한 것으로 조사되었다.<br>◦이동 여유량 검토<br>본 교량의 가동받침의 이동량 산정시 온도변화는 보통지방을 고려하여 -5℃~+35℃ 설계하였으며 설계 시 고려한 온도를 기준으로 교량받침 여유량 검토결과 온도변화에 따른 가동여유량을 확보하고 있는 것으로 측정·검토되었다. | |
