## 07. 남창천교(부산)

## 7. 남창천교(부산)

### 7.1 시설물의 개요

본 시설물은 울산광역시 울주군 온양읍에 위치한 교량으로 총 연장 210.0m, 폭 15.75m로 시공되어 있다.

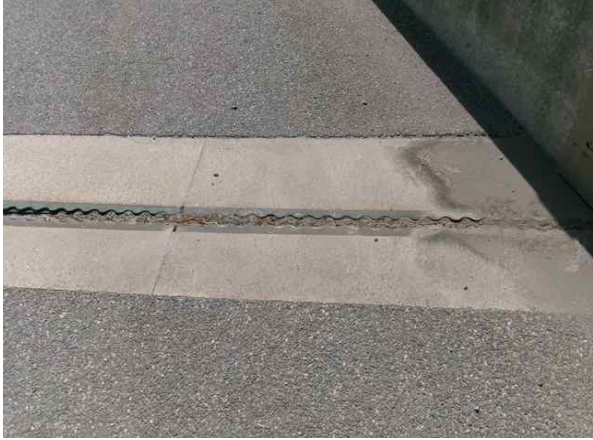
| 손상현황 | • A1 유간 토사퇴적(L=2.0m) | 손상현황 | • A1 고무재 이격(L=9.0m) |
| 원 인 | • 비산먼지 퇴적, 장기공용 등 | 원 인 | • 장기공용에 따른 노후화 등 |

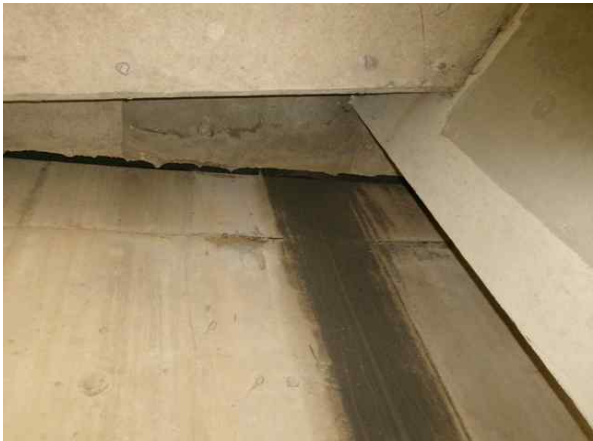
| 손상현황 | • A1 하부 누수(L=9.0m) | 손상현황 | • A2 고무재 파손(L=9.0m) |
| 원 인 | • 교량 표면수 유입 등 | 원 인 | • 공용기간 증가, 차량의 반복통행 진동 등 |

- 신축이음에서 조사된 후타재 균열의 경우 시공시 다짐불량, 차량 통행하중 및 충격 등으로 인한 손상으로 판단되며, 손상의 정도가 차량의 주행성에 영향을 미치는 상태는 아니므로 즉각적인 보수를 실시하기 보다는 주기적인 점검을 통한 유지관리를 실시한 후 손상의 진전시 일괄보수를 실시하는 것이 바람직할 것으로 사료된다.
- 신축이음에서 조사된 본체 고무재 이격 및 파손의 경우 장기공용에 따른 노후화, 차량 통행하중 및 충격 등으로 인한 손상으로 판단되며, 차량의 주행성 및 신축거동에 영향을 미치는 상태는 아니나, 교면수의 누수 등 하부구조의 손상유발 등 2차손상을 발생시키는 바, 신축이음 교체를 실시하는 것이 바람직할 것으로 사료된다.
- 조사된 차수판 볼트탈락, 유간 토사퇴적의 경우 공용기간 증가, 차량의 반복통행 진동 등 복합적인 원인에 의한 손상으로 신축이음장치의 기능성 확보 및 원활한 배수 기능을 위한 정비 등의 보수를 실시하는 것이 바람직하다.
- 조사된 본체부식의 경우 유간 토사퇴적으로 인한 포장부 배수미흡, 공용기간 증가, 열화 등에 의한 손상으로 손상의 진전방지 및 내구성 확보 차원의 재도장 등 적절한 보수를 실시하는 것이 바람직할 것으로 사료된다.

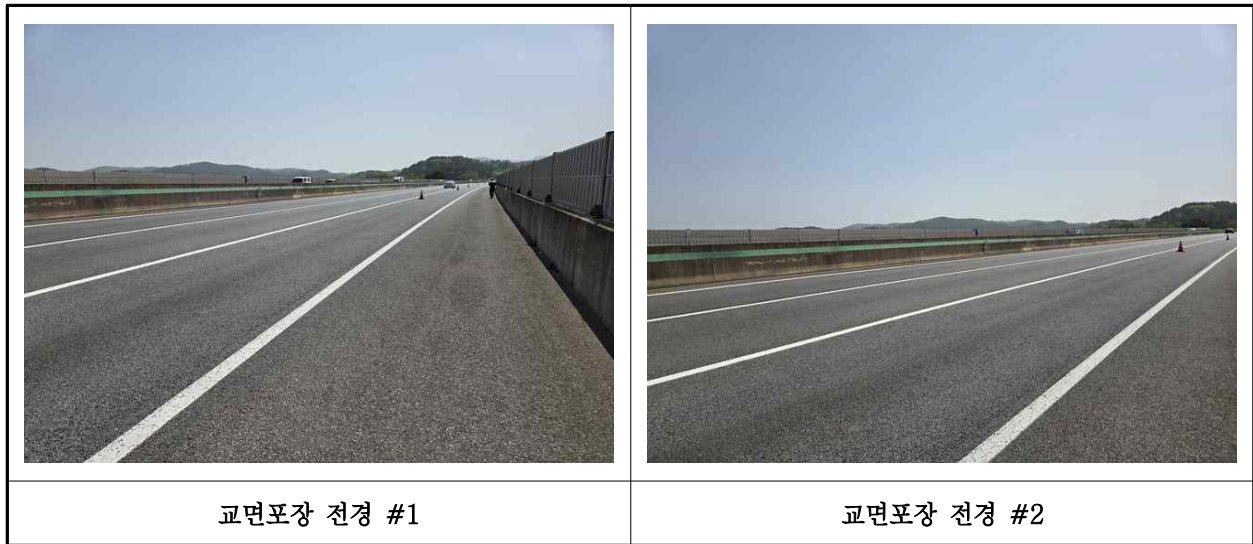
【사진 7.3.20】 교면포장 전경

- 교면포장에 대한 현장조사 결과, 시공이음부 균열, 포장 패임, 보수 불량 등의 손상이 조사되었다.

- 교면포장에서 조사된 시공이음부 균열의 경우 교면포장 3차로측에 전구간으로 발생하였으며, 인접 포장과의 시공 및 양생의 시간차와 다짐 부족 등에 의해 발생한 손상으로 손상의 정도는 경미하여 보수보다는 손상의 진전여부에 대한 주의관찰이 필요한 것으로 판단된다.
- 조사된 포장 패임 및 보수불량의 경우 공용기간 증가, 보수미흡, 중차량 반복통행에 의한 윤하중 등 복합적인 원인에 의한 손상으로 판단되며, 현재 차량의 주행성에 영향을 미치지 않고, 손상의 진전은 없는 상태로 확인되어 즉각적인 보수를 실시하기 보다는 주기적인 점검을 통한 유지관리 후 손상의 진전시 일괄 재포장 등 조치를 실시하는 것이 바람직할 것으로 사료된다.

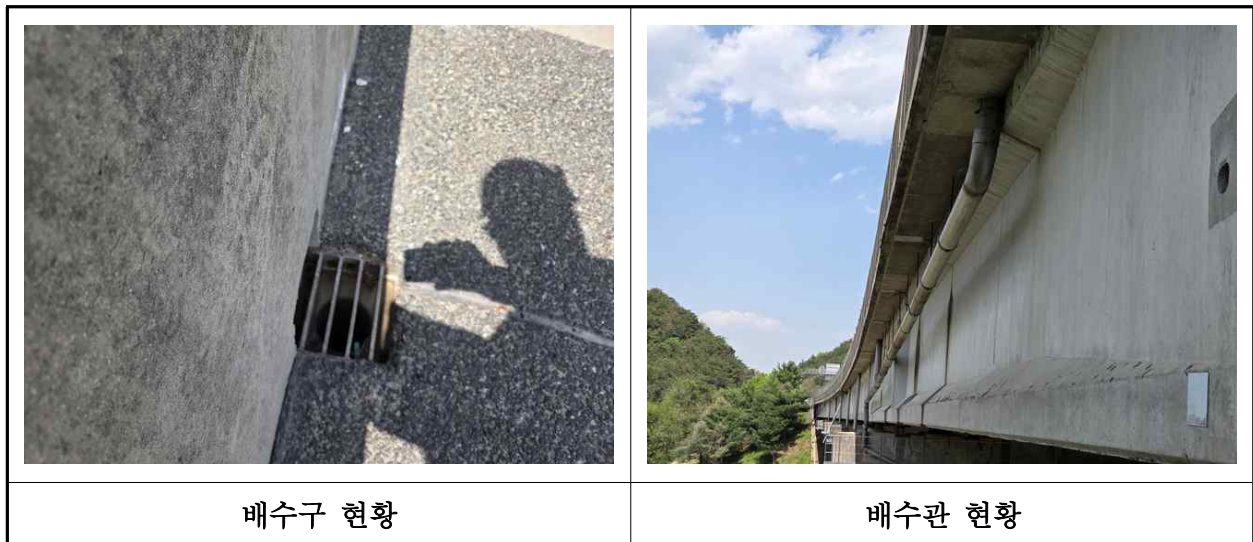
【사진 7.3.22】 배수시설 전경

- 배수시설에 대한 현장조사 결과, 배수구 막힘, 배수관 고정볼량 및 고정대 파손, 유도배수관 누수, 유공관 길이부족 등의 손상이 확인되었다.

- 배수시설에서 조사된 배수구 막힘의 경우 장기공용에 따른 비산물 퇴적 등에 의해 발생한 손상으로 원활한 배수를 위하여 청소 등의 적절한 정비가 필요한 것으로 판단된다.
- 조사된 배수관 고정불량 및 고정대 파손 손상은 표면 수분흡착 및 장기공용에 따른 재료의 노후화로 인해 발생한 손상으로 배수관 탈락 등의 손상이 우려되는바, 정비를 통한 유지관리가 필요한 것으로 판단된다.
- 조사된 유공관 길이부족 및 누수 손상은 바닥판 캔틸레버측에 설치된 유공관에 발생된 손상으로 손상발생의 원인으로는 유공관 시공미흡에 따른 것으로 판단되며, 바닥판 박락 및 철근 노출 등의 2차손상 발생의 우려가 있으므로 유공관 연장 등의 정비가 필요한 것으로 판단된다.

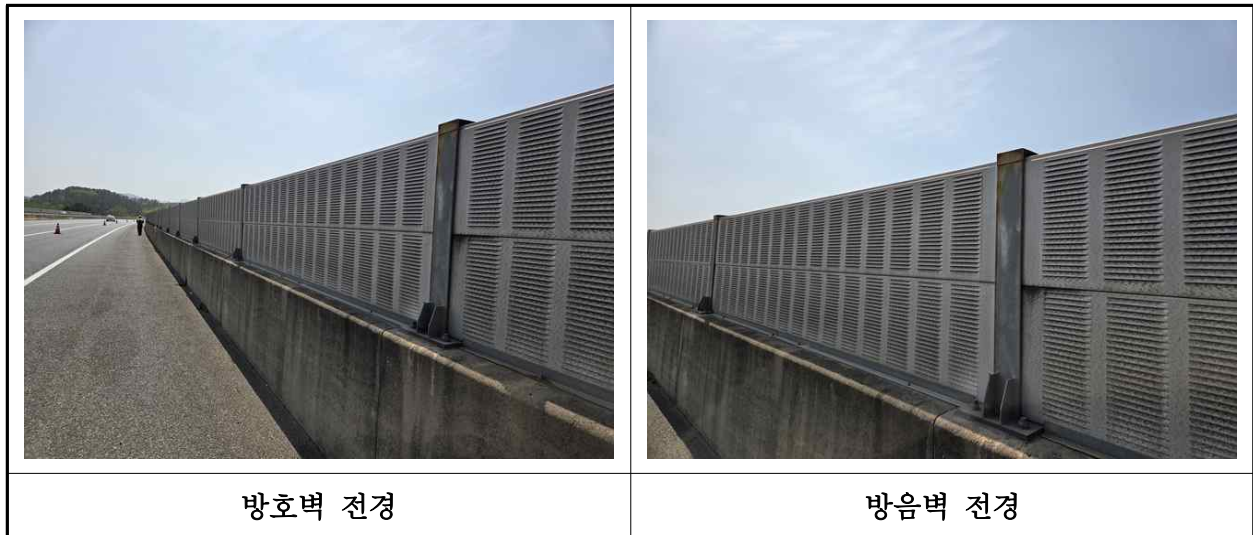
【사진 7.3.24】 방호벽 및 중분대 전경

- 방호벽 및 중분대에 대한 현장조사 결과, 균열(0.3mm미만), 백태, 긁힘 등의 손상이 확인되었다.

- 방호벽에서 조사된 균열(0.3mm미만), 백태의 경우 건조수축 및 거푸집 조기 탈거, 온도변화, 손상부 우수유입, 외기노출 등 복합적인 원인에 의한 손상으로 시설물에 구조적인 영향을 미치는 손상은 아닌 것으로 판단되며, 내구성 확보 차원의 표면처리 등의 보수를 실시하는 것이 바람직하다.
- 조사된 긁힘의 경우 통과차량의 충돌 및 외력에 의해 발생한 손상으로 손상의 정도는 경미한 표면손상이며, 보수보다는 주기적인 점검 등의 유지관리가 필요한 것으로 판단된다.

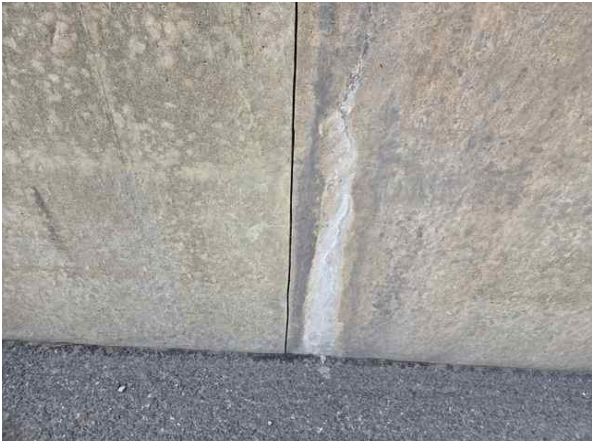
| 손상현황 | • S2 균열(0.5m×3.0m) | 손상현황 | • S3 백태(0.2m×1.0m) |
| 원 인 | • 공용 중 외부충격 등 | 원 인 | • 손상부 우수유입, 습기흡착 등 |

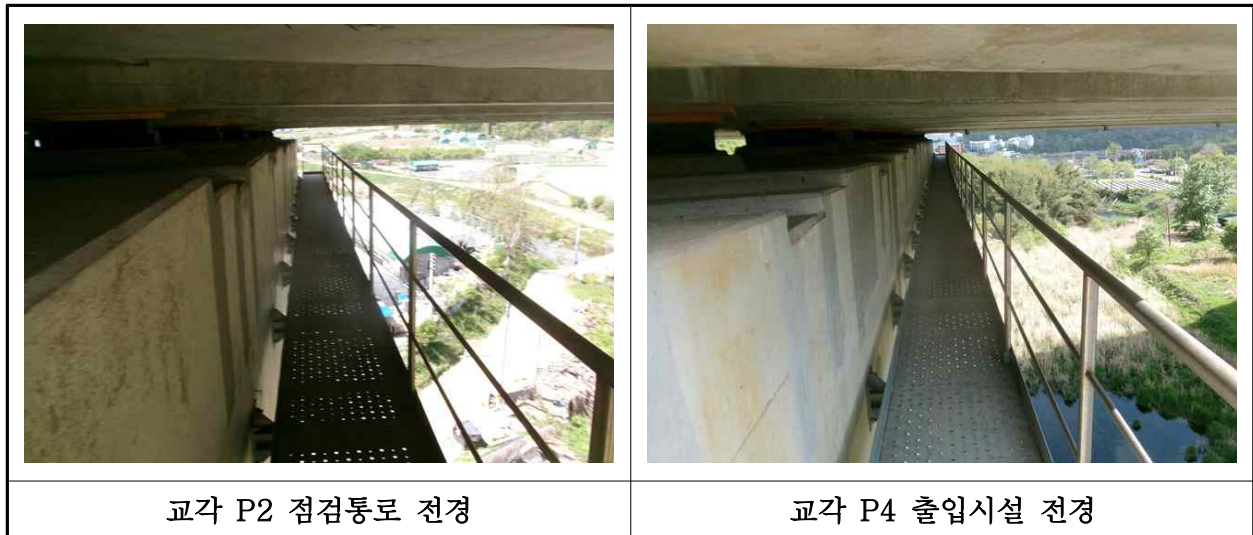
【사진 7.3.26】 교량 점검시설 전경

- 교량 점검시설에 대한 현장조사 결과, 전반적으로 손상이 없는 상태로 조사되었으며, 용접상태, 앵커매립 깊이는 양호한 상태로 확인되었다.

- 점검시설은 설치불량, 점검통로 앵커볼트 매입길이부족, 노출길이부족, 발판불량 등의 손상이 없는 상태로 확인되었다. 다만, 지속적인 점검을 통하여 점검자의 안전을 저해할 요소를 파악하는 유지관리가 필요할 것으로 사료된다.

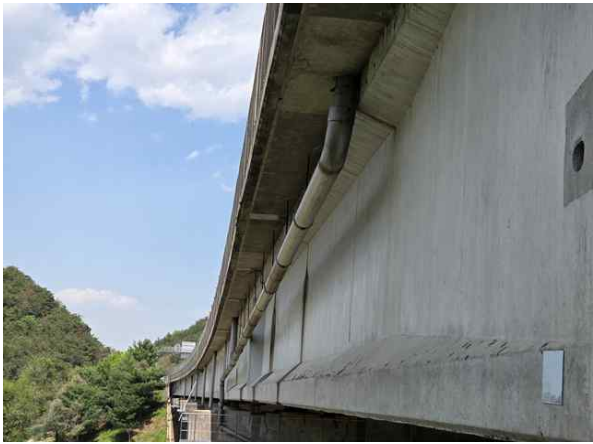
| 배수관 고정상태 양호 | 배수시설 S6 배수관 고정대 탈락 |

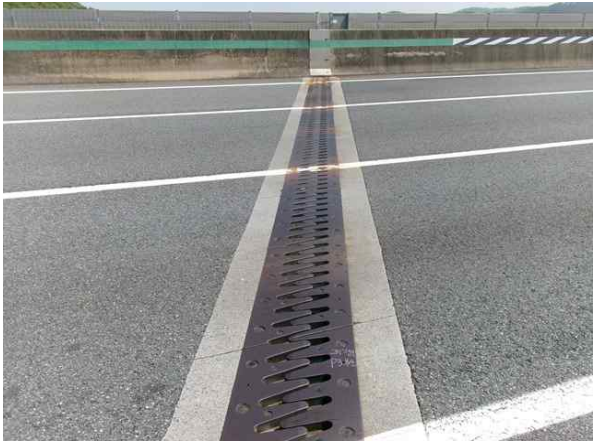
| 신축이음 상태양호 | |

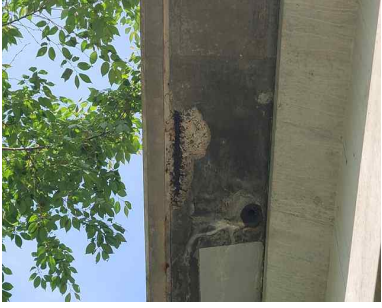
| <p>① 바닥판하면 S1 박락 및 철근노출<br/>- 진전 여부확인</p> | <p>② 바닥판하면 S4 층분리 - 진전<br/>여부확인</p> | <p>③ 교량받침 P3 탄성패드 밀림<br/>- 진전 여부확인</p> |

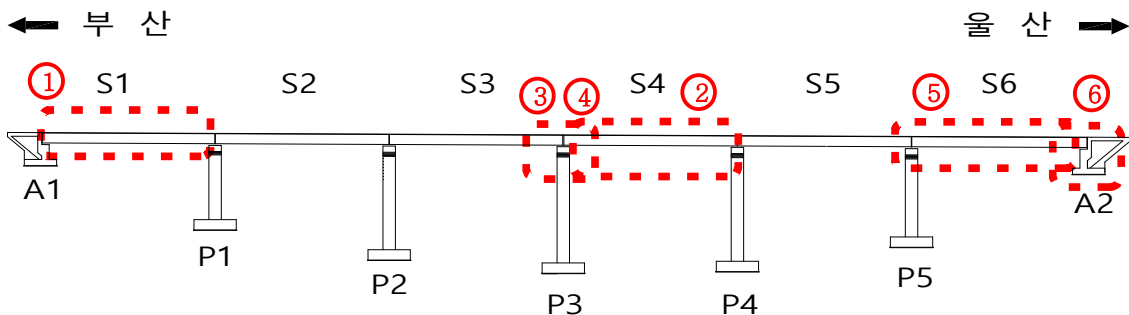
| <p>③ 교량받침 P3 스토퍼 밀착<br/>- 진전 여부확인</p> | <p>⑤ 배수시설 S6 배수관 고정대 파손<br/>- 진전 여부확인</p> | <p>⑥ 신축이음 A2 고무재 파손<br/>- 진전 여부확인</p> |
