## 10. 내리천교(울산)

### 10.1 시설물의 개요

본 시설물은 부산광역시 기장군 기장읍 내리 산137-4에 위치한 교량으로 총 연장 315.0m, 폭 12.2m의 PC빔 거더교로 시공되어 있다.

【표 10.1.1】 내리천교(울산) 일반사항

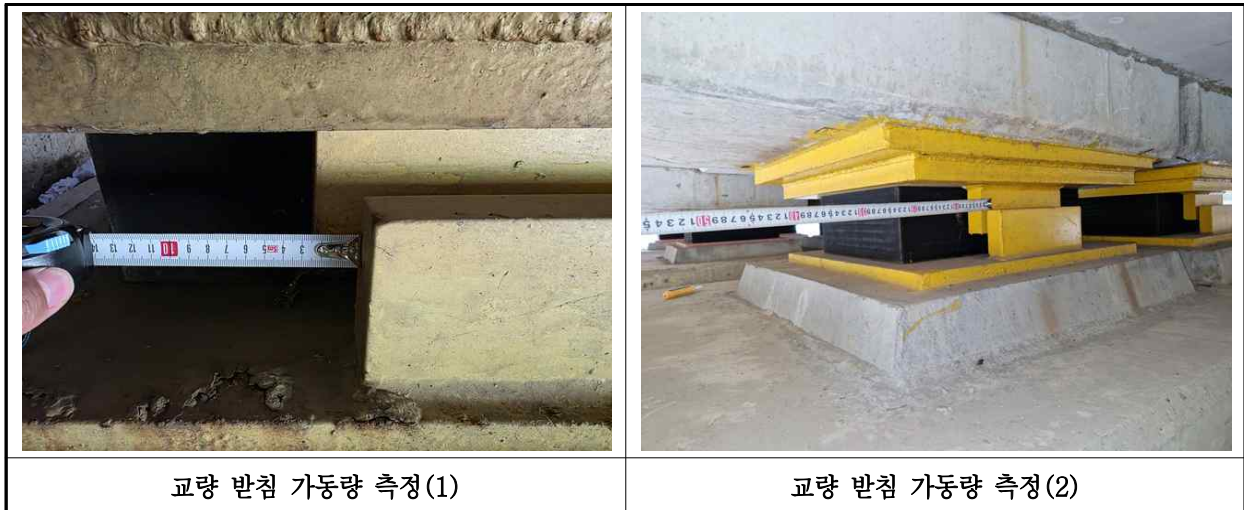
【사진 10.3.16】 교량받침 이동량 측정

금회 점검에서 교량받침(A1, A2)의 탄성패드 밀림(슬라이딩)이 조사된 받침은 건전한 거동을 하지 않은 것으로 판단하여 온도변화에 의한 여유량 검토에서 제외하고 평가하였다.
