# 11. 당사천교(부산)

## 11. 당사천교(부산)

본 시설물은 부산광역시 기장군 기장읍 내리 711-1 에 위치한 교량으로 총 연장 120.0m, 폭 12.2m의 PC빔 거더교로 시공되어 있다.

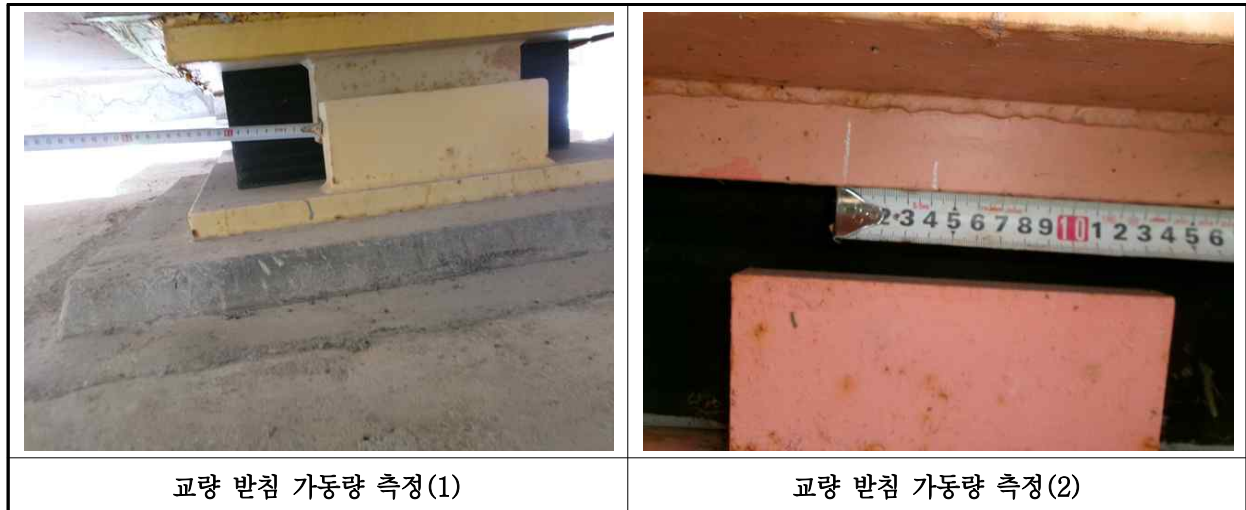
【사진 11.3.16】 교량받침 이동량 측정

금회 점검에서 교량받침(A1, A2)의 탄성패드 밀림(슬라이딩)이 조사된 받침은 건전한 거동을 하지 않은 것으로 판단하여 온도변화에 의한 여유량 검토에서 제외하고 평가하였다.

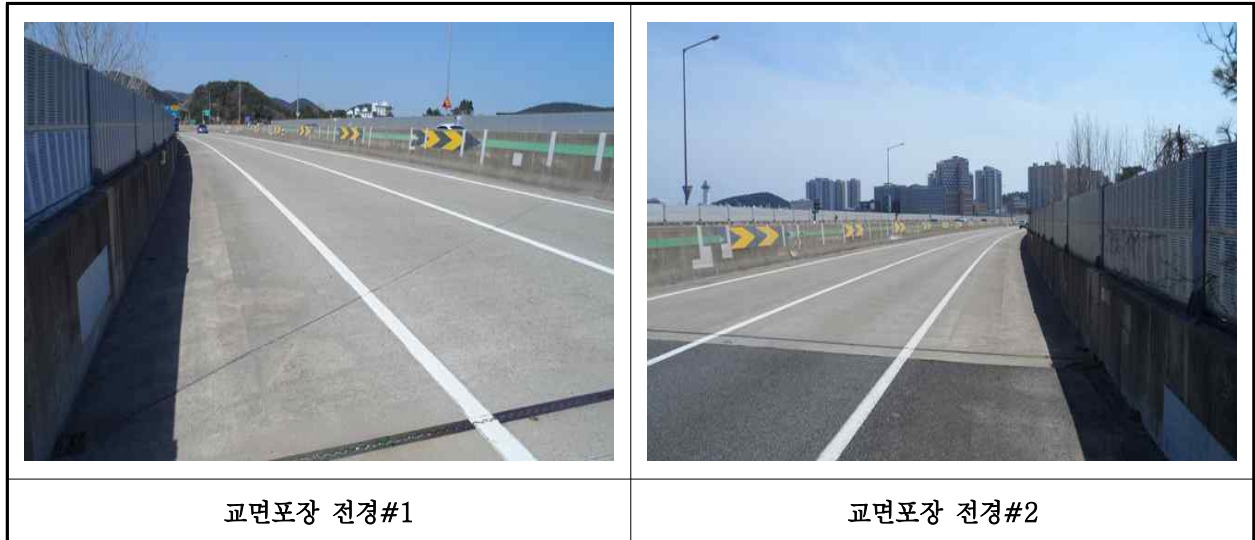
【사진 11.3.20】 교면포장 전경

- 교면포장에 대한 현장조사 결과, LMC 포장 균열 및 파손이 확인되었다.

- 교면포장에서 조사된 콘크리트 균열의 경우 시공미흡, 온도변화, 건조수축, 공용기간 증가에 따른 손상으로 판단된다. 현재, 차량의 주행에 문제가 없는 상태이며, 바닥판하면 또한 양호한 상태로 조사되어 긴급한 보수보다는 주의관찰을 실시하는 유지관리가 바람직할 것으로 판단된다.
- 포장 파손의 경우, 공용기간 중 외부충격에 의한 손상으로 그 정도가 경미하므로 주의관찰을 실시하는 유지관리가 바람직할 것으로 판단된다.

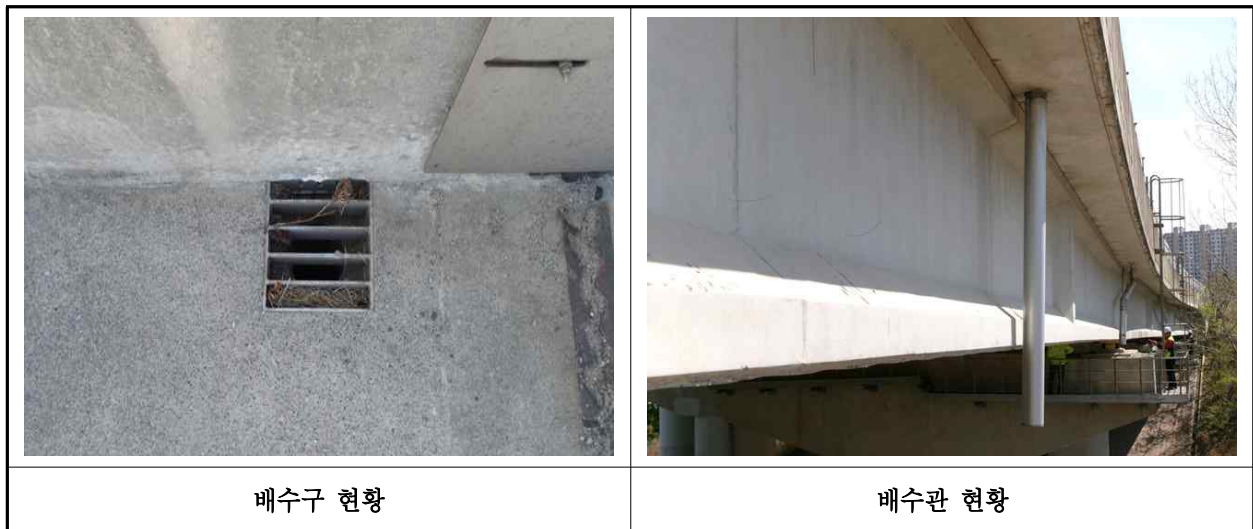
【사진 11.3.22】 배수시설 전경

- 배수시설에 대한 현장조사 결과, 기존손상인 교대 법면 배수로 파손이 확인되었고, 금회 배수구 막힘이 1개소 추가 조사되었다.

- 배수시설에서 조사된 배수구 막힘은 장기공용 및 우수, 이물질 퇴적 등에 의한 손상으로, 원활한 유지관리를 위해 주기적인 정비가 필요하다.
- 배수로 파손은 교대(A2) 법면에 위치한 배수로 파손으로 P3 기둥부 부근에서 발생하였다. 손상발생 요인으로는 장기공용 및 지속적인 우수유입으로 인한 토사유실 등의 원인으로 발생하였다. 상기손상은 우천시 파손부위로 우수가 유입되어 추가 토사유실이 발생할 가능성이 있으므로 단면보수를 실시하는 유지관리가 바람직할 것으로 판단된다.

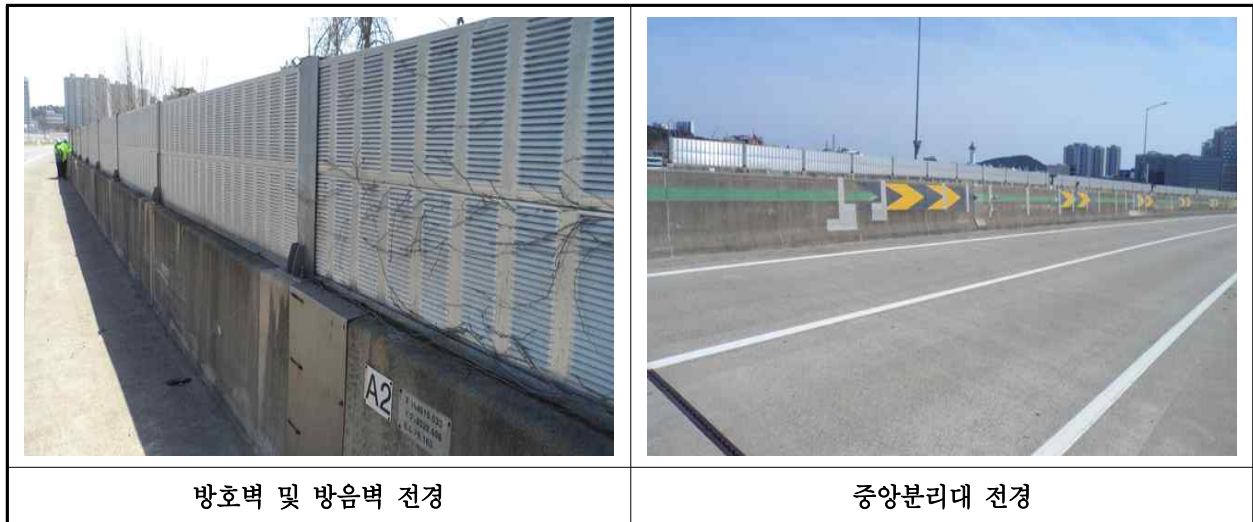
【사진 11.3.24】 방호벽 및 중분대 전경

- 방호벽 및 중분대에 대한 현장조사 결과, 균열(0.3mm미만) 및 균열부백태, 지주볼트 파손 및 탈락, 부식, 고정대 부식, 방음벽 변형, 교명판 파손 등의 손상이 확인되었다.

- 방호벽에서 조사된 균열(0.3mm미만), 균열부백태의 경우 건조수축 및 온도변화, 손상부 우수 유입, 외기노출 등의 원인에 의한 손상으로 시설물에 구조적인 영향을 미치는 손상은 아닌 것으로 판단되며, 내구성 확보 차원의 표면처리 등의 보수를 실시하는 것이 바람직하다.
- 고정대 부식, 지주볼트 파손, 탈락, 부식의 경우, 공용기간 증가에 의한 열화, 습기흡착, 시공 미흡 등에 의한 손상으로 전회와 비교시 손상의 진전은 미미한 상태이므로, 주의관찰을 실시하고, 진전시 일괄적으로 보수를 실시하는 유지관리가 바람직할 것으로 판단된다.
- 방음판 변형, 교명판 파손은 외부충격에 의한 손상으로 판단되며, 교량의 효율적인 관리를 위해 정비가 필요하다.

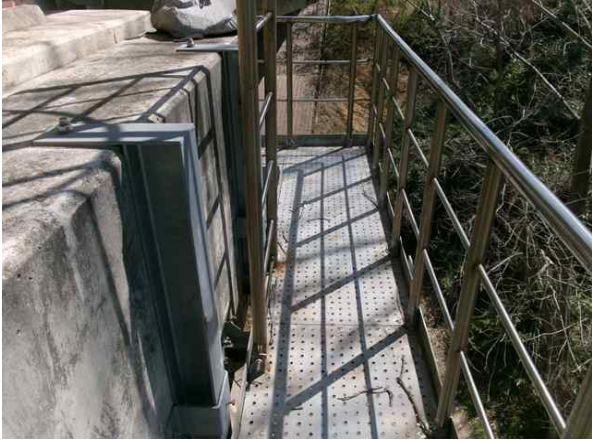
| 손상현황 | • P3 점검로 상태양호 | 손상현황 | • P2 점검사다리 상태양호 |
