## 12. 당사천교(울산0)

### 12.1 시설물의 개요

본 시설물은 부산광역시 해운대구 송정동 76 에 위치한 교량으로 총 연장 120.0m, 폭 12.2m의 PC빔 거더교로 시공되어 있다.

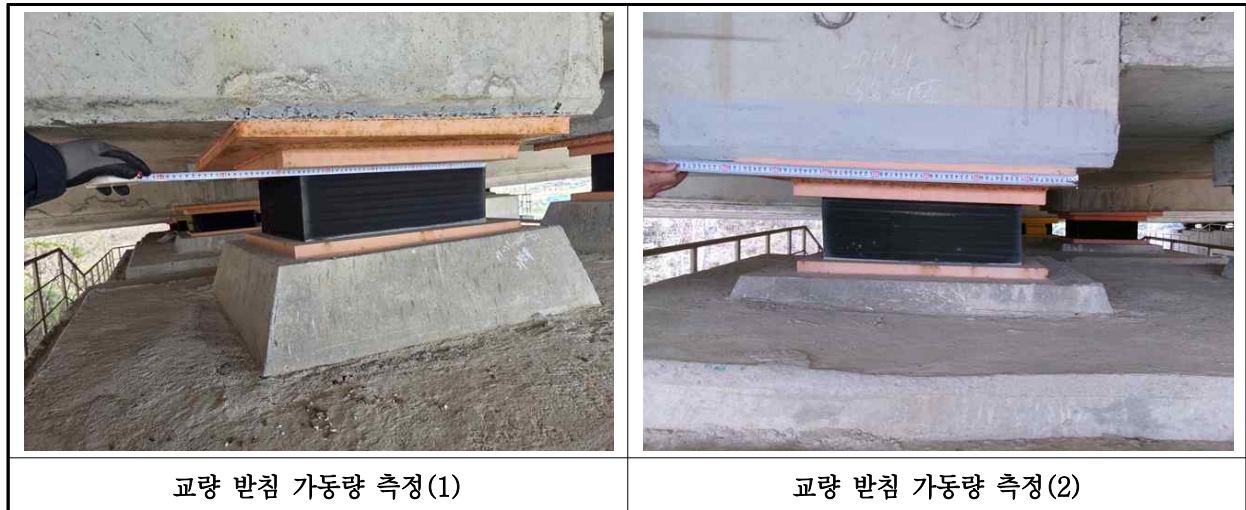
【사진 12.3.16】 교량받침 이동량 측정

금회 점검에서 교량받침(A1, A2)의 탄성패드 밀림(슬라이딩)이 조사된 받침은 건전한 거동을 하지 않은 것으로 판단하여 온도변화에 의한 여유량 검토에서 제외하고 평가하였다.

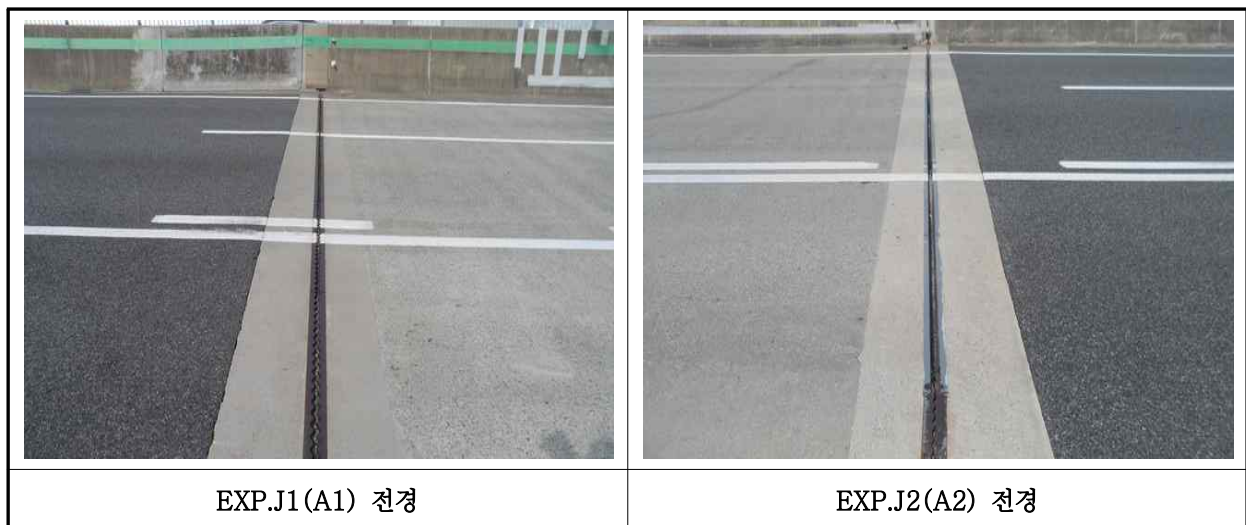
【사진 12.3.17】 신축이음장치 전경

- 신축이음 현장조사 결과, 후타재 균열, 유간 토사퇴적, 차수판 탈락 등의 손상이 조사되었다.

- 전회 점검과의 비교결과, 기존손상인 후타재 균열, 유간 토사퇴적, 차수판 탈락 등의 손상이 확인되었으며, 신규손상으로 신축이음 후타재 균열이 일부 추가 조사되었다. 이로 인해 손상 물량은 다소 증가한 것으로 검토되었다.

- 신축이음에서 조사된 후타재 균열의 경우 시공시 다짐불량, 온도변화, 건조수축, 차량 통행하중 및 충격 등으로 인한 손상으로 판단되며, 손상의 정도가 차량의 주행성에 영향을 미치는 상태는 아니므로 즉각적인 보수를 실시하기 보다는 주기적인 점검을 통한 유지관리를 실시한 후 손상의 진전시 일괄보수를 실시하는 것이 바람직할 것으로 사료된다.
- 유간 토사퇴적의 경우 공용기간 증가, 차량의 반복통행 진동 등 복합적인 원인에 의한 손상으로 신축이음장치의 기능성 확보 및 원활한 배수 기능을 위한 정비 등의 보수를 실시하는 것이 바람직하다.
- 조사된 차수판 탈락의 경우 공용기간 중 외부충격에 의한 탈락으로 판단되며, 손상부로 우수 유입에 의한 하부 콘크리트 표면오염, 열화 등의 손상을 야기시킬 수 있으므로, 정비를 통한 유지관리를 실시하는 것이 바람직할 것으로 사료된다.

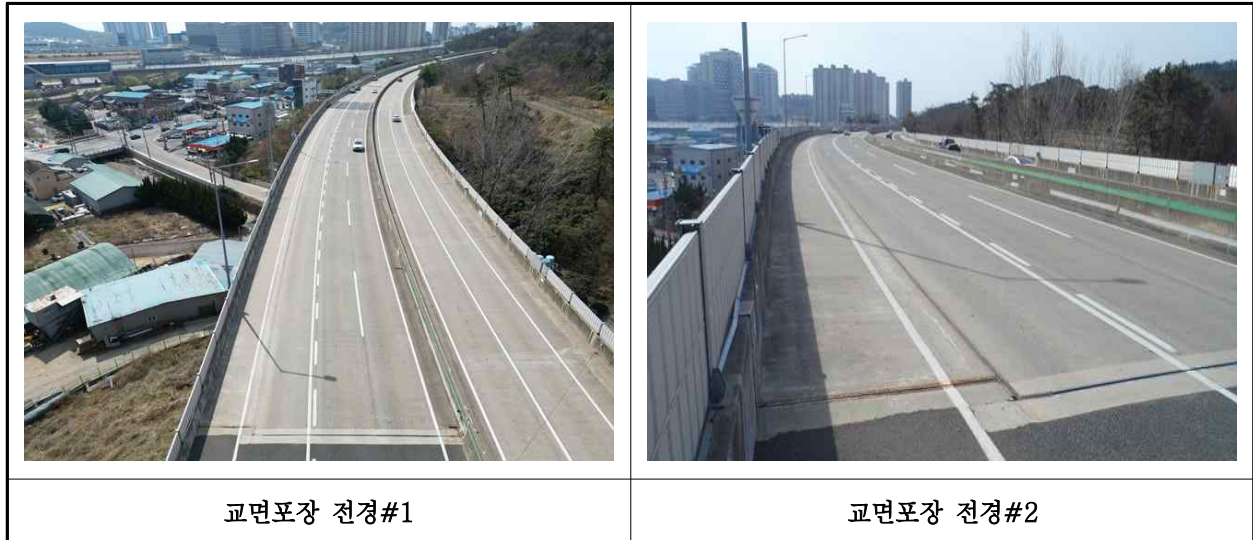
【사진 12.3.20】 교면포장 전경

- 교면포장에 대한 현장조사 결과, LMC 포장 균열 및 망상균열, 파손이 확인되었다.

- 전회 점검과의 비교결과, 기존손상인 포장 균열 및 망상균열, 파손이 확인되었으며, 금회 점검시 포장 균열에 대해 손상길이를 증가시켜, 전체적인 손상물량은 다소 증가한 것으로 확인되었다.

- 교면포장에서 조사된 콘크리트 균열, 망상균열의 경우 시공미흡, 온도변화, 건조수축, 공용기간 증가에 따른 손상으로 판단된다. 현재, 차량의 주행에 문제가 없는 상태이며, 바닥판하면 또한 양호한 상태로 조사되어 긴급한 보수보다는 주의관찰을 실시하는 유지관리가 바람직할 것으로 판단된다.
- 포장 파손의 경우, 공용기간 중 외부충격에 의한 손상으로 그 정도가 경미하므로 주의관찰을 실시하는 유지관리가 바람직할 것으로 판단된다.
