## 14. 대라교(울산)

### 14.1 시설물의 개요

본 시설물은 부산광역시 기장군 기장읍 대라리 산 7-3에 위치한 교량으로 총 연장 315.0m, 폭 16.2m의 PC빔 거더교로 시공되어 있다.

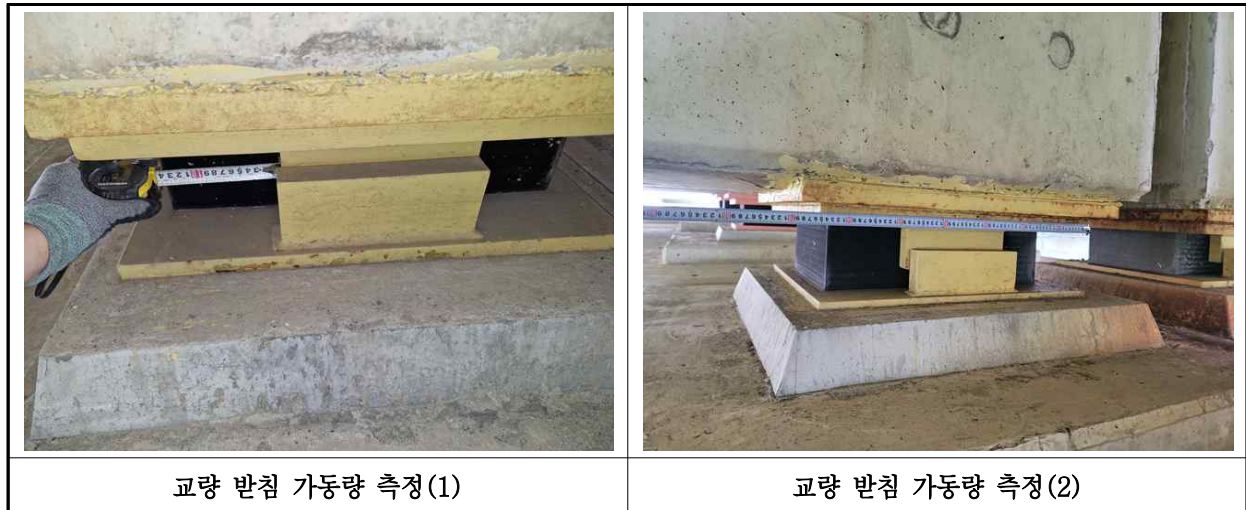
【사진 14.3.16】 교량받침 이동량 측정

금회 점검에서 교량받침(P2, P3, P6(A2))의 탄성패드 밀림(슬라이딩)이 조사된 받침은 건전한 거동을 하지 않은 것으로 판단하여 온도변화에 의한 여유량 검토에서 제외하고 평가하였다.
