## 15. 대운천교(부산)

### 15.1 시설물의 개요

본 시설물은 울산광역시 울주군 온양읍 운화리 969에 위치한 교량으로 총 연장 315.0m, 폭 15.75m로 시공되어 있다.

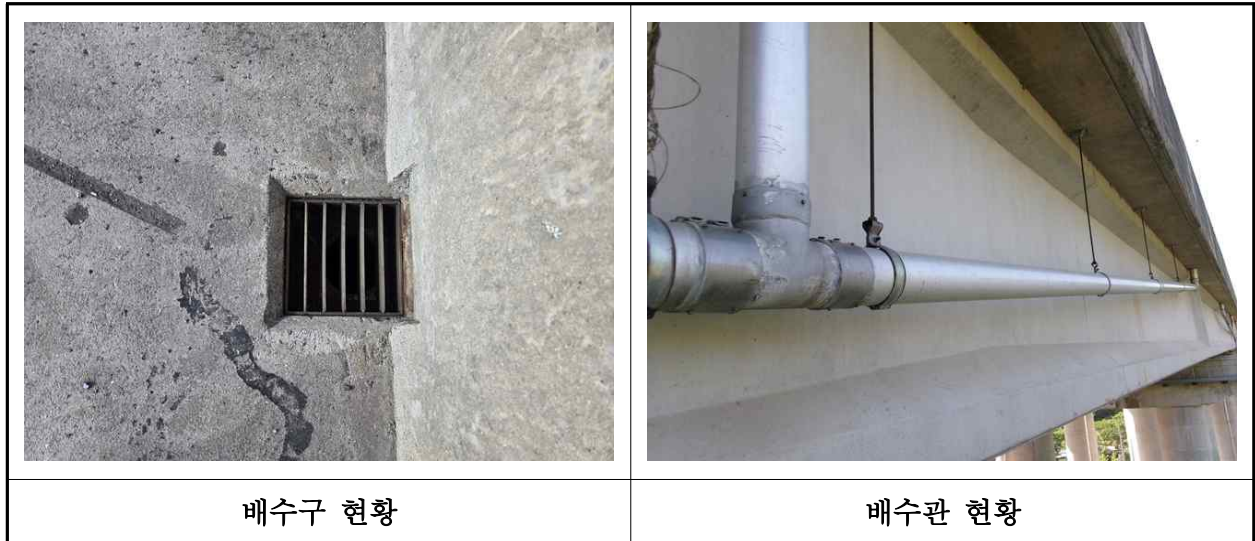
【사진 15.3.22】 배수시설 전경

- 대운천교(부산)의 배수시설은 중단구배 (-)1.000%, 횡단구배 (+)2.000%로 물흐름에 의거하여 바닥판하면 하부 배수관을 따라 하부로 배수되도록 시공되어있다.
- 배수시설에 대한 현장조사는 도보 및 굴절작업차, 드론을 통한 근접조사를 실시하였다.

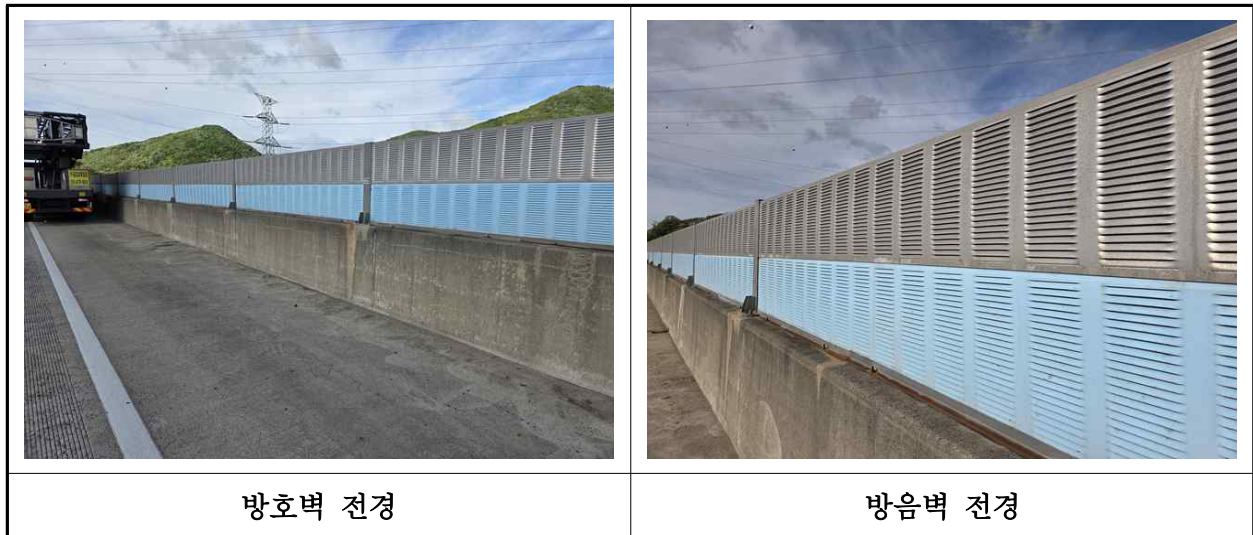
【사진 15.3.24】 방호벽 및 중분대 전경

- 차량의 차도이탈 방지, 사고시 완충작용 등의 기능을 하는 방호울타리는 철근콘크리트 구조로 높이 H=1.08m로 시공되어 있으며, 좌측 방호벽 상단에 방음벽이 설치되어있다.
- 난간 및 연석에 대한 현장조사는 도보 및 굴절작업차, 드론을 통한 근접조사를 실시하였다.

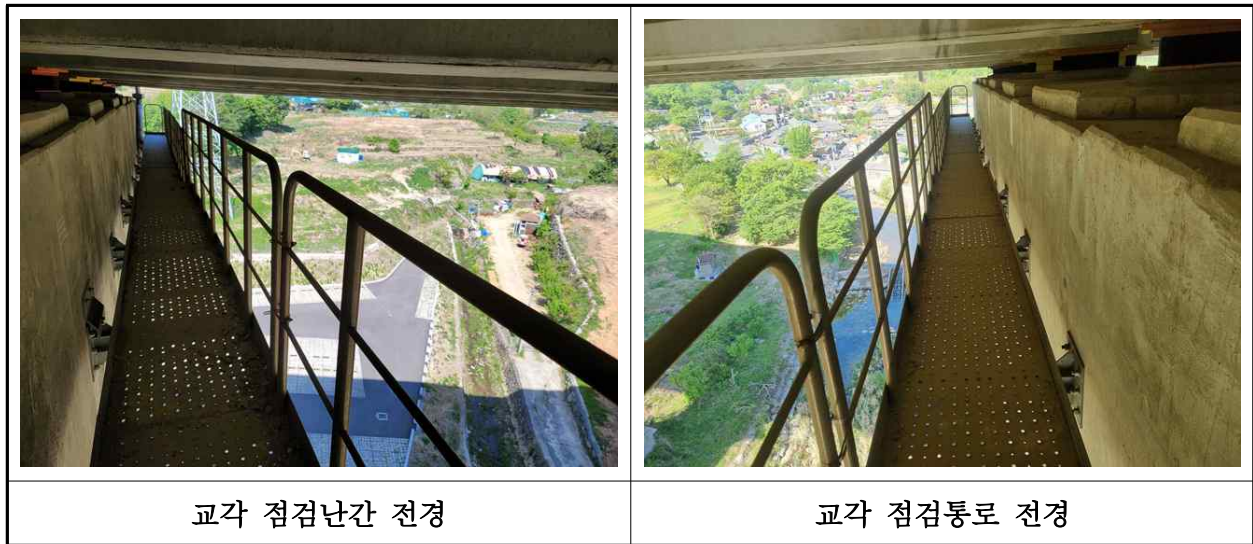
【사진 15.3.26】 교량 점검시설 전경

- 대운천교(부산)의 점검통로는 교량 상면 갓길을 이용하여 출입가능하며, A1~2에 철근콘크리트 재질의 점검계단이, P1~8에 강재+알루미늄 재질의 점검통로가 전·배면 2면에 각 브라켓 당  $\phi 19$  Set앵커 6개씩이 설치된 것으로 설계·시공된 것으로 확인 되었다.

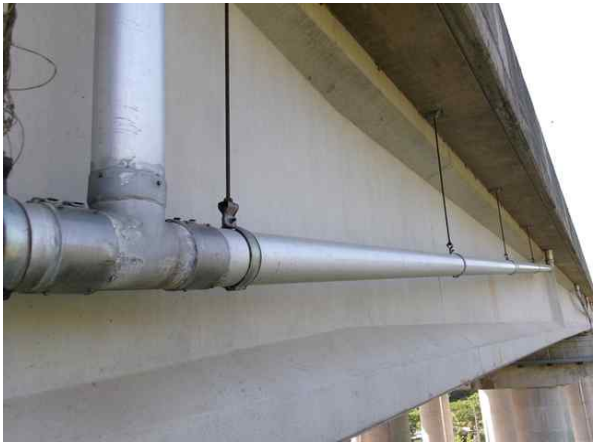
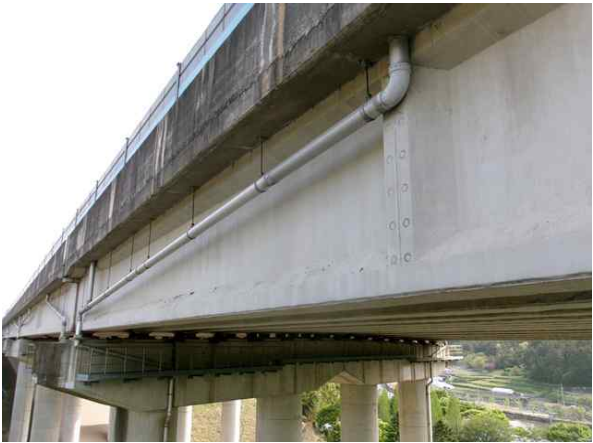
| 배수관 고정상태 양호 | |

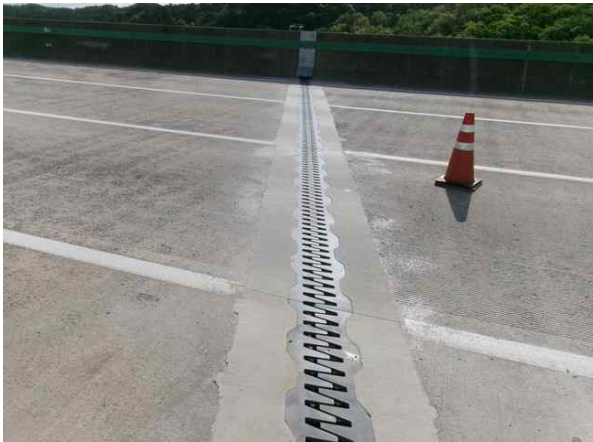
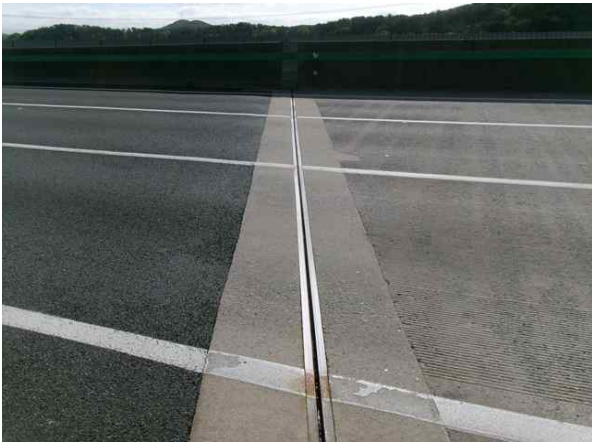
| 신축이음 상태양호 | |

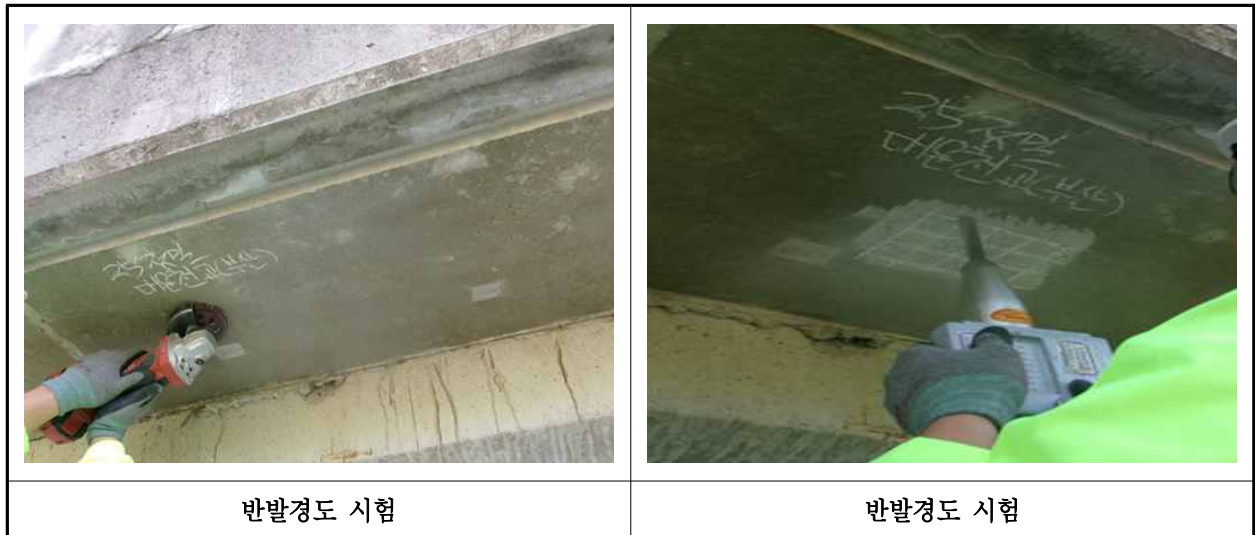
【사진 15.4.2】 반발경도시험 현장사진

콘크리트 비파괴강도시험은 상·하부구조에서 반발경도시험(총 15개소)을 실시하였으며, 측정 결과는 표준편차와 변동계수가 적은 값으로 콘크리트 비파괴강도를 추정하는데 이용하였다.

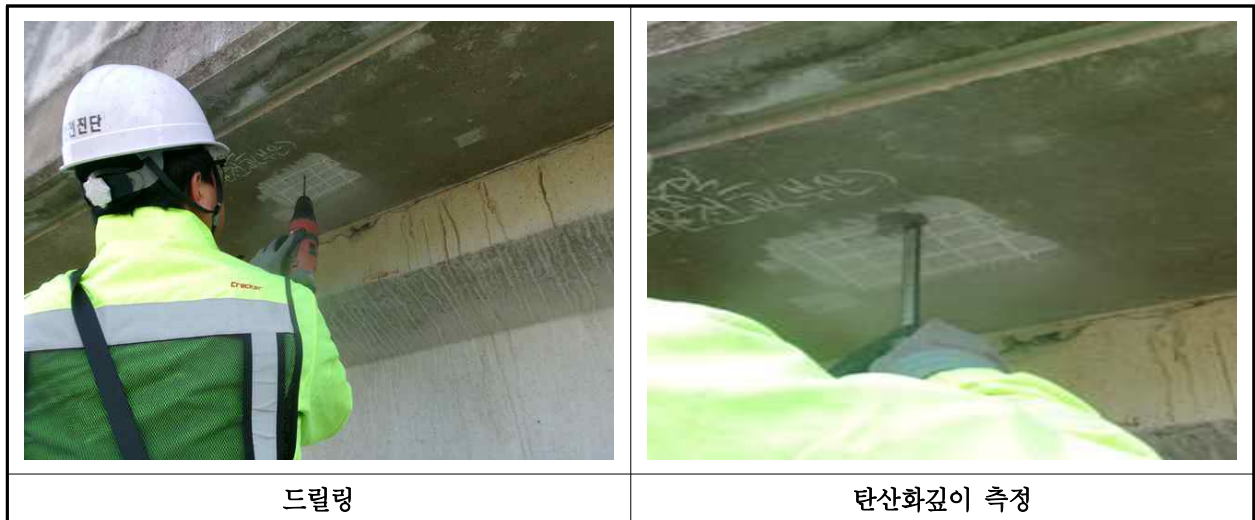
【사진 15.4.3】 탄산화 깊이 측정 현장사진

탄산화 깊이 측정은 드릴링을 통한 천공 후 지시약을 사용하여 적색으로 변색되는 시점을 탄산화깊이로 정하였으며, 버니어캘리퍼스를 이용하여 그 깊이를 측정하였다. 피복두께는 철근탐사기를 이용하여 피복두께를 확인 후, 설계피복과 비교하여 작은 값으로 선정하였다.
