## 20. 만화교(울산)

### 20.1 시설물의 개요

본 시설물은 부산광역시 기장군 기장읍에 위치한 교량으로 총 연장 310.0m, 폭 16.2m로 시공되어 있다.

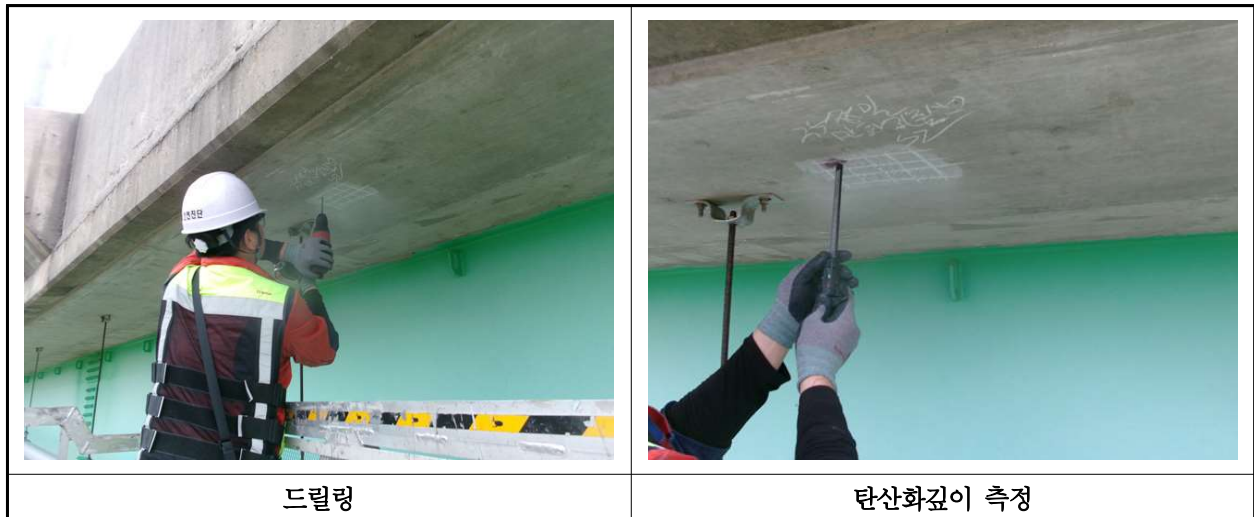
【사진 20.4.3】 탄산화 깊이 측정 현장사진

- 탄산화 깊이 측정결과, 상부구조 탄산화깊이는 2.0~5.5mm, 하부구조 탄산화깊이는 6.0~8.0mm로 측정되었으며, 잔여깊이가 30mm이상을 확보하고, 세부지침 지침기준 "a"로 평가 되어 탄산화에 따른 철근의 부식발생 영향은 없는 것으로 판단된다.
