## 23. 삼정천교(부산)

### 23.1 시설물의 개요

본 시설물은 울산광역시 울주군 청량읍 삼정리 287에 위치한 교량으로 총 연장 315.0m, 폭 15.75m로 시공되어 있다.

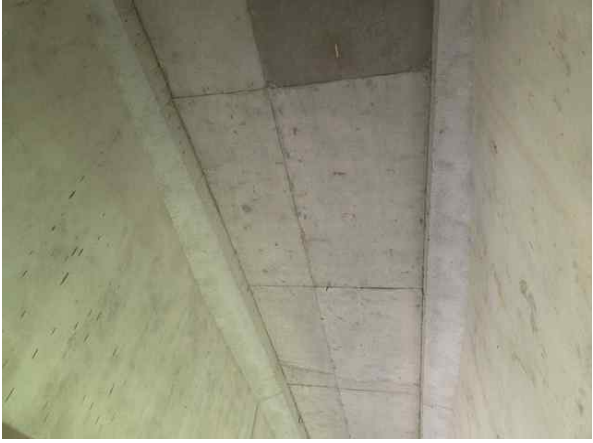
| 손상현황 | • S1 망상균열(2.0m×2.0m) | 손상현황 | • S2 균열(0.3mm미만) |
| 원 인 | • 건조수축, 거푸집 조기탈락 등 | 원 인 | • 건조수축, 온도변화 등 |

| 조치방안 | • 표면처리 | 조치방안 | • 표면처리 |

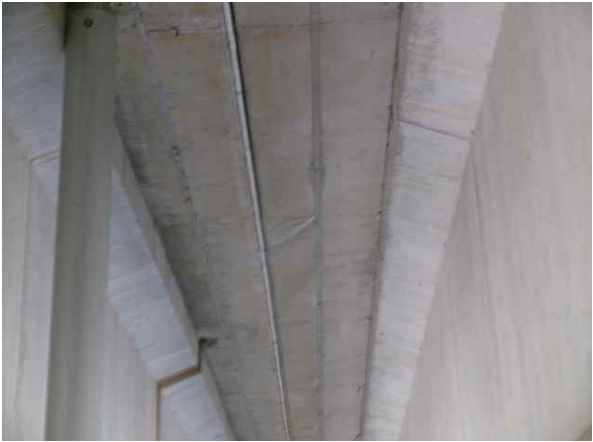
| 손상현황 | • S3 균열부백태(L=1.0m) | 손상현황 | • S4 백태(0.3m×0.4m) |
| 원 인 | • 건조수축, 습기흡착 등 | 원 인 | • 외부우수, 습기흡착 등 |

| 조치방안 | • 단면보수 | 조치방안 | • 표면처리 |

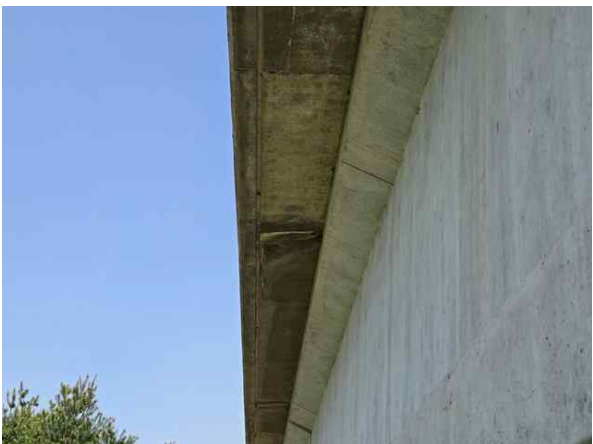
| 손상현황 | • S6 층분리(0.2m×3.0m) | 손상현황 | • S9 표면오염(0.5m×0.5m) |
| 원 인 | • 외부충격, 반복적인 윤하중 등 | 원 인 | • 수분접촉, 장기공용 등 |

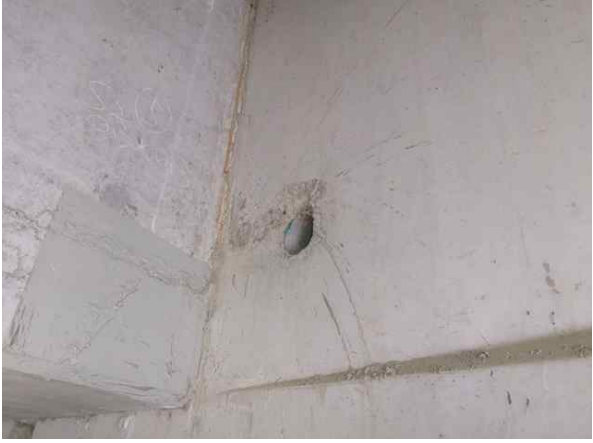
| 손상현황 | • S2-G1 파손(0.2m×0.2m) | 손상현황 | • S2-G6 파손(0.2m×0.2m) |
| 원 인 | • 시공시 외부충격 등 | 원 인 | • 시공시 외부충격 등 |

| 조치방안 | • 단면보수 | 조치방안 | • 단면보수 |

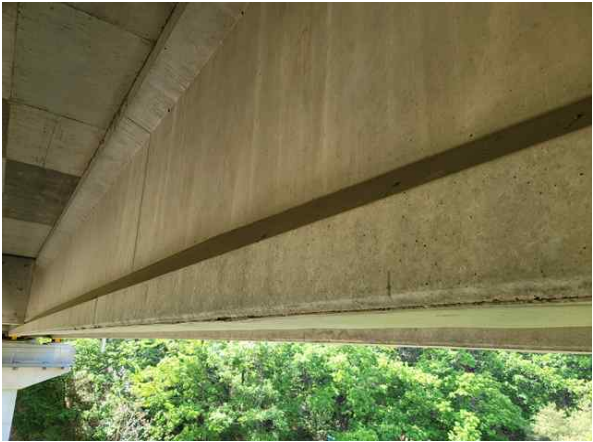
| 손상현황 | • S6-G7 표면오염(0.3m×1.5m) | 손상현황 | • S3-G5 상태양호 |

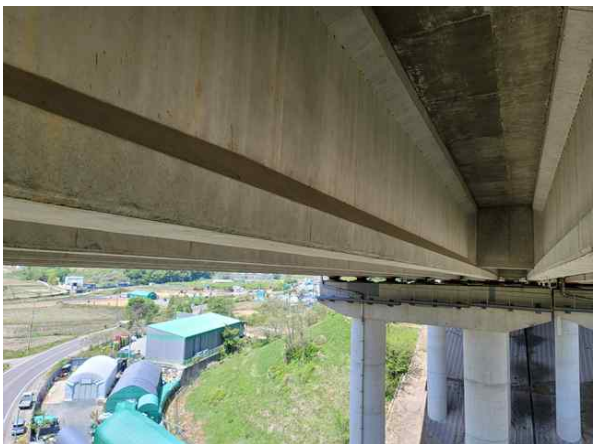
| 손상현황 | • S7-G2 상태양호 | 손상현황 | • S9-G6 상태양호 |

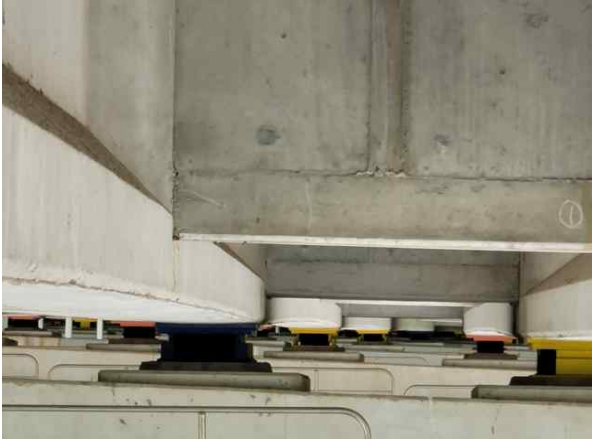
| 손상현황 | • S4 들뜸 (0.4m×0.5m) | 손상현황 | • S6 균열(0.3mm미만) |
| 원 인 | • 다짐불량, 동결융해 반복 등 | 원 인 | • 전단응력, 건조수축 등 |

| 조치방안 | • 표면처리 | 조치방안 | • 표면처리 |

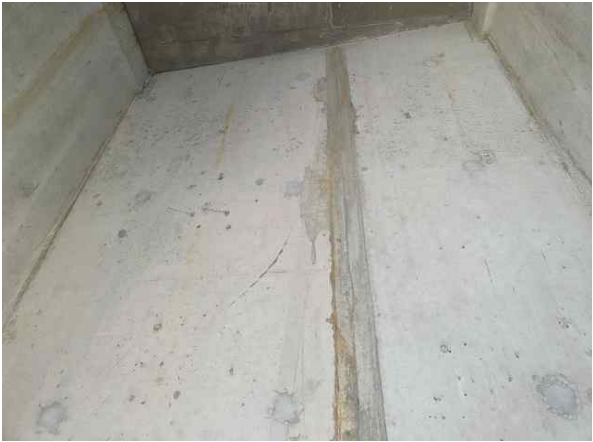
| 손상현황 | • S6 균열(0.3mm미만) | 손상현황 | • S8 균열(0.3mm미만) |
| 원 인 | • 온도변화, 건조수축 등 | 원 인 | • 온도변화, 건조수축 등 |

| 조치방안 | • 표면처리 | 조치방안 | • 표면처리 |

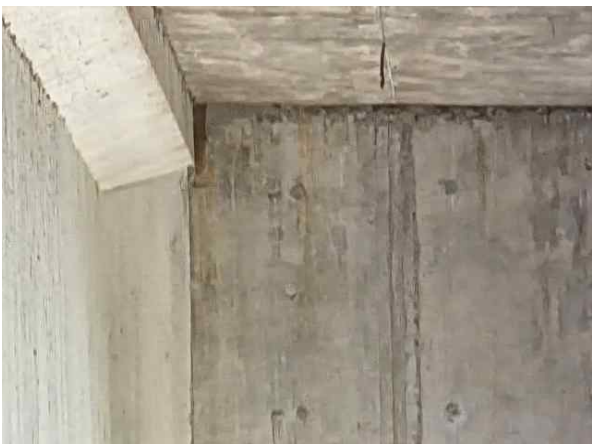
| 손상현황 | • S8 균열(0.3mm미만) | 손상현황 | • S8 거푸집 미세거(1EA) |
| 원 인 | • 온도변화, 건조수축 등 | 원 인 | • 마감불량 등 |

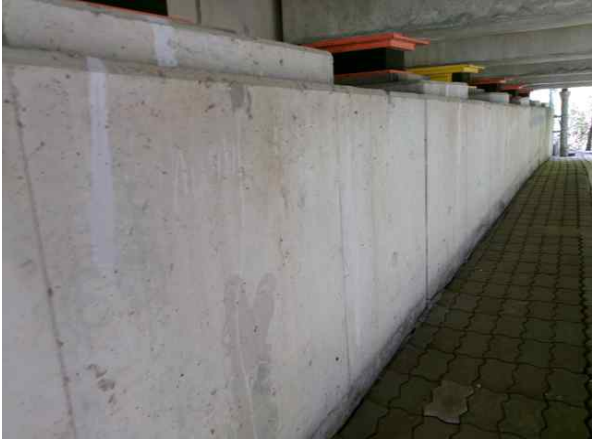
| 손상현황 | • A1 균열(0.3mm이상) | 손상현황 | • A1 망상균열(11.0m×3.8m) |
| 원 인 | • 건조수축, 온도변화 등 | 원 인 | • 건조수축, 거푸집 조기탈거 등 |

| 조치방안 | • 주입보수 | 조치방안 | • 표면처리 |

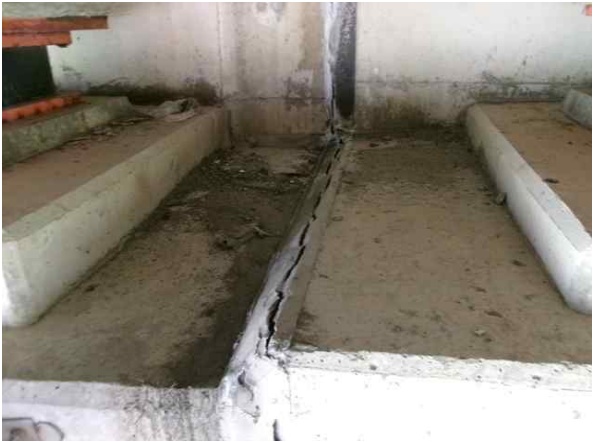
| 손상현황 | • A1 백태(0.5m×0.5m) | 손상현황 | • A1 실링재이격(L=4.5m) |
| 원 인 | • 외부우수, 습기흡착 등 | 원 인 | • 장기공용 등 |

| 조치방안 | • 표면처리 | 조치방안 | • 실란트 시공 |

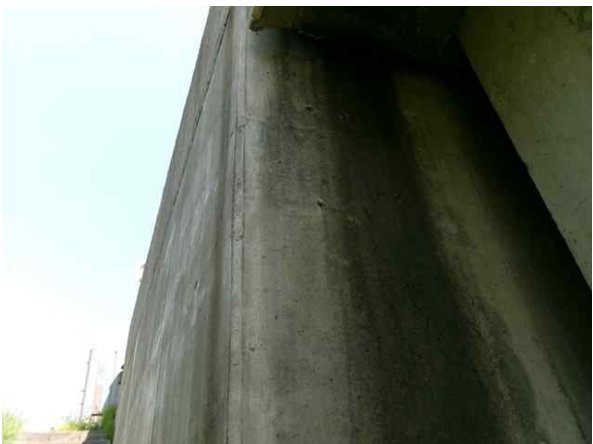
| 손상현황 | • A2 망상균열(1.5m×1.5m) | 손상현황 | • A2 표면오염(0.5m×2.0m) |
| 원 인 | • 건조수축, 거푸집 조기탈거 등 | 원 인 | • 외부우수, 장기공용 등 |

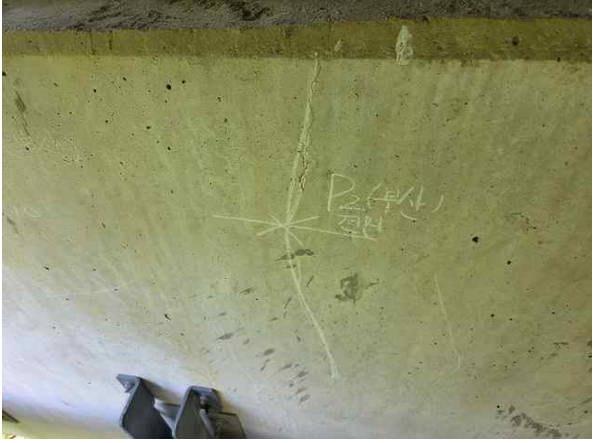
| 손상현황 | • P1 망상균열(3.0m×3.5m) | 손상현황 | • P2 균열(0.3mm미만) |
| 원 인 | • 건조수축, 거푸집 조기탈거 등 | 원 인 | • 건조수축, 온도변화 등 |

| 조치방안 | • 표면처리 | 조치방안 | • 표면처리 |

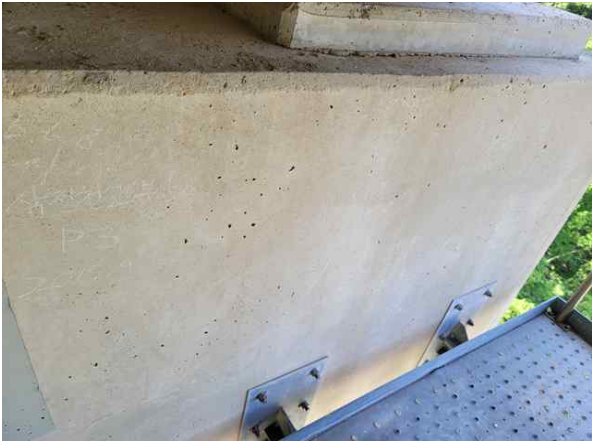
| 손상현황 | • P3 표면오염(1.0m×1.0m) | 손상현황 | • P3 망상균열(2.5m×2.5m) |
| 원 인 | • 외부우수, 장기공용 등 | 원 인 | • 건조수축, 거푸집 조기탈거 등 |

| 조치방안 | • 표면처리 | 조치방안 | • 표면처리 |

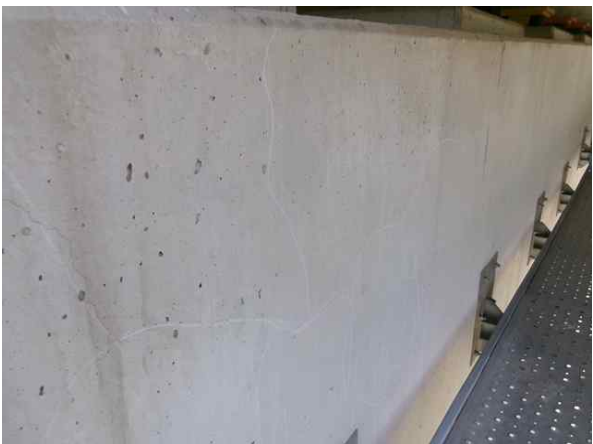
| 손상현황 | • P4 균열(0.3mm미만) | 손상현황 | • P5 망상균열(8.0m×1.0m) |
| 원 인 | • 건조수축, 온도변화 등 | 원 인 | • 건조수축, 거푸집 조기탈거 등 |

| 조치방안 | • 표면처리 | 조치방안 | • 표면처리 |

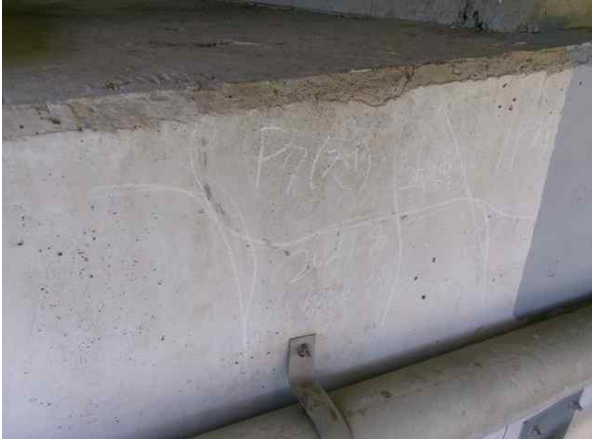
| 손상현황 | • P6 균열(0.3mm미만) | 손상현황 | • P7 망상균열(4.2m×1.0m) |
| 원 인 | • 건조수축, 온도변화 등 | 원 인 | • 건조수축, 거푸집 조기탈거 등 |

| 조치방안 | • 표면처리 | 조치방안 | • 표면처리 |

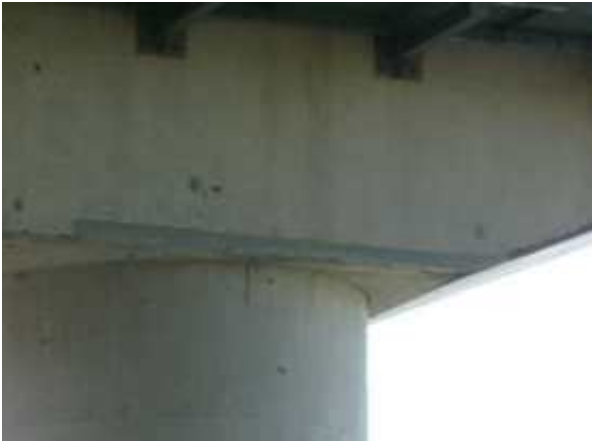
| 손상현황 | • P8 표면오염(1.5m×2.0m) | 손상현황 | • P8 재료분리(0.1m×2.5m) |
| 원 인 | • 외부우수, 장기공용 등 | 원 인 | • 다짐미흡, 시공미흡 등 |

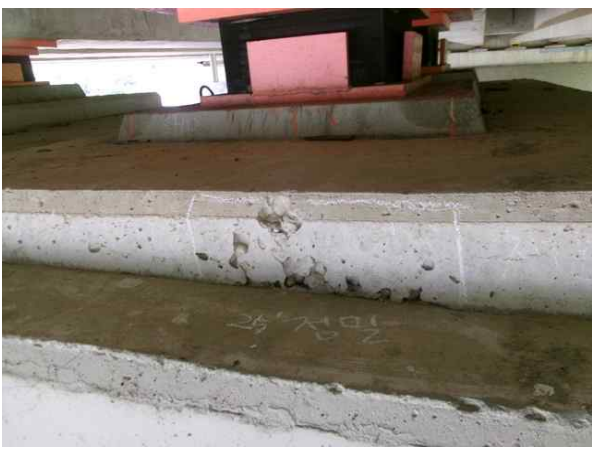
| 손상현황 | • A1-SH5 Plate 부식(1EA) | 손상현황 | • P1-SH5(A2) 받침콘크리트 재료분리(0.3m×0.5m) |
| 원 인 | • 신축이음 우수유입, 공용기간중 열화 등 | 원 인 | • 다짐미흡, 거푸집 조기탈거 등 |

| 조치방안 | • 재도장 | 조치방안 | • 표면처리 |

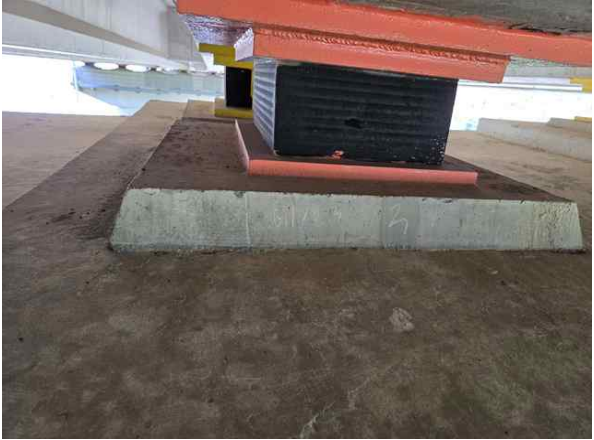
| 손상현황 | • P1-SH6(A1) 탄성패드 밀림(1EA) | 손상현황 | • P2-SH3(A1) 몰탈균열(0.3mm미만) |
| 원 인 | • 시공미흡 등 | 원 인 | • 건조수축, 온도변화 등 |

| 조치방안 | • 주의관찰 | 조치방안 | • 표면처리 |

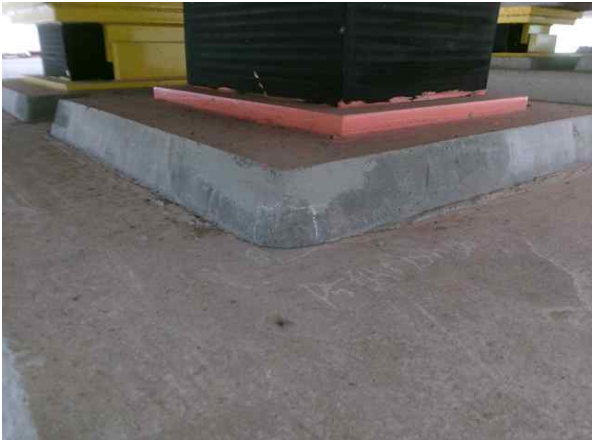
| 손상현황 | • P2-SH6(A2) 반침콘크리트 균열(0.3mm미만) | 손상현황 | • P5-SH6(A1) 몰탈파손(0.1m×0.1m) |
| 원 인 | • 건조수축, 거푸집 조기탈거 등 | 원 인 | • 외부충격, 다짐미흡 등 |

| 조치방안 | • 표면처리 | 조치방안 | • 단면보수 |

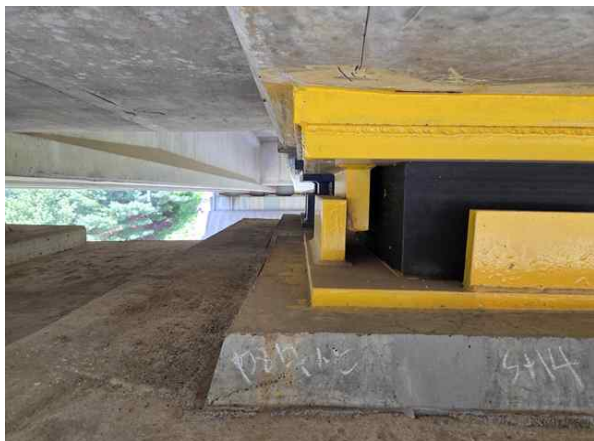
| 손상현황 | • P6-SH1(A1) 반침콘크리트 층분리(0.1m×0.3m) | 손상현황 | • P8-SH4(A1) 스토퍼 밀착(1EA) |
| 원 인 | • 건조수축, 동결융해 반복 등 | 원 인 | • 신축거동, 시공미흡 등 |

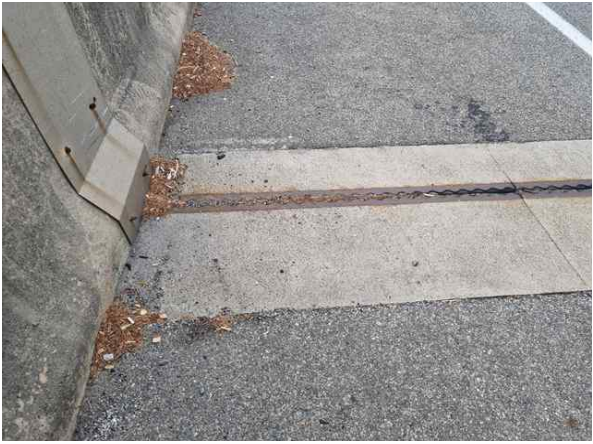
| 손상현황 | • A1 후타재 파손(0.1m×0.4m) | 손상현황 | • A1 토사퇴적(L=2.0m) |
| 원 인 | • 차량 반복통행, 외부충격 등 | 원 인 | • 장기공용, 이물질유입 등 |

| 조치방안 | • 단면보수 | 조치방안 | • 정비 |

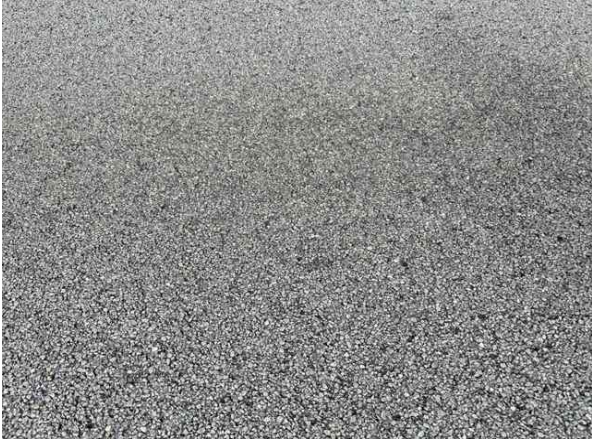
| 손상현황 | • S3 파손(0.3m×0.4m) | 손상현황 | • S4 패임(0.1m×0.1m) |
| 원 인 | • 차량 반복통행, 외부충격 등 | 원 인 | • 차량 반복통행, 장기공용 등 |

| 조치방안 | • 소파보수 | 조치방안 | • 주의관찰 |

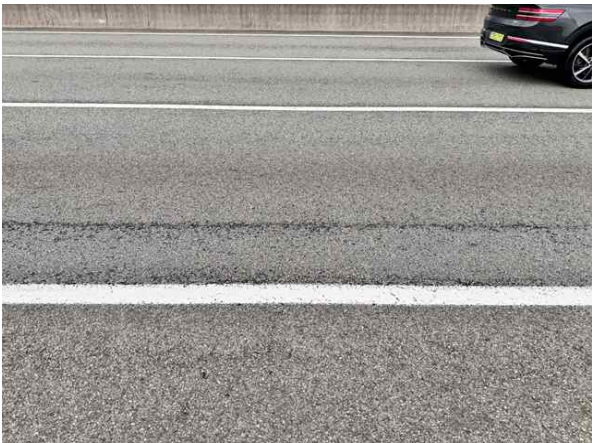
| 손상현황 | • S5 망상균열(1.0m×0.5m) | 손상현황 | • S8 마모(0.5m×2.0m) |
| 원 인 | • 건조수축, 다짐미흡 등 | 원 인 | • 차량 반복통행, 동결방지재 등 |

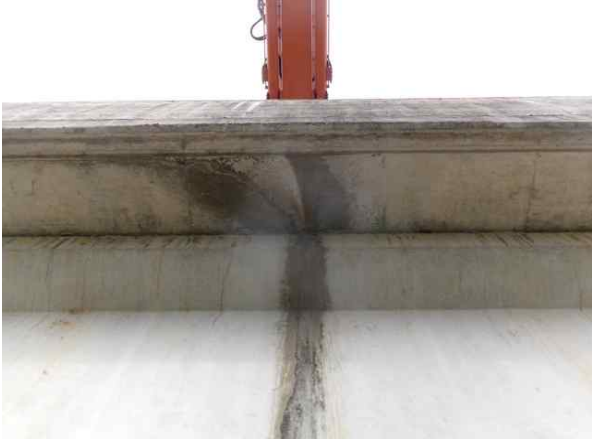
| 손상현황 | • S1 집수구 막힘(1EA) | 손상현황 | • S6 유공관 길이부족(1EA) |
| 원 인 | • 장기공용, 이물질 퇴적 등 | 원 인 | • 시공미흡, 장기공용 등 |

| 조치방안 | • 정비 | 조치방안 | • 정비 |

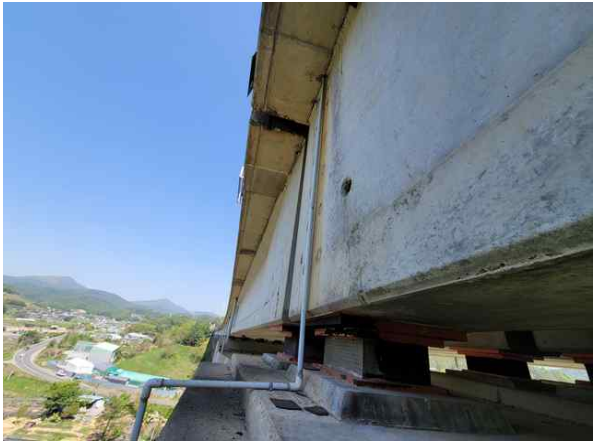
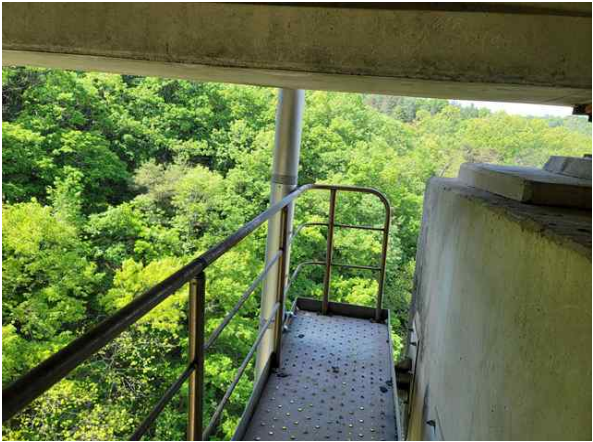
| 손상현황 | • S3 유공관 길이부족 보수현황 | 손상현황 | • S3 배수관 위치 불량 보수현황 |

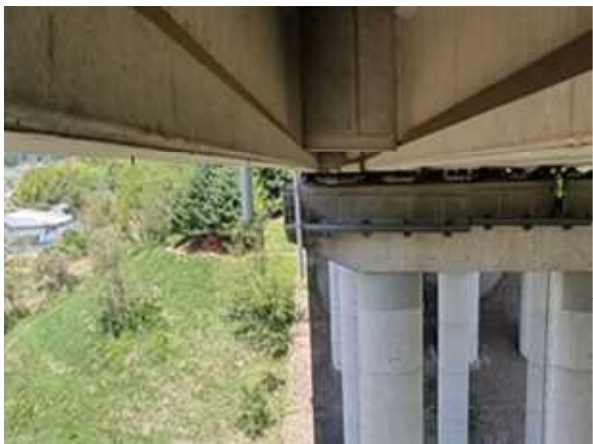
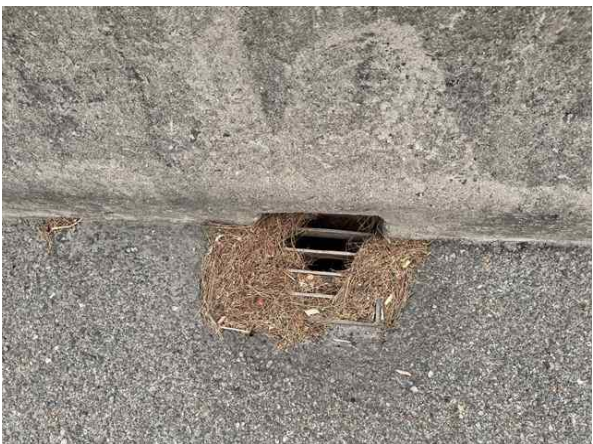
| 손상현황 | • S6 배수관 위치 불량 보수현황 | 손상현황 | • S9 집수구 막힘보수현황 |

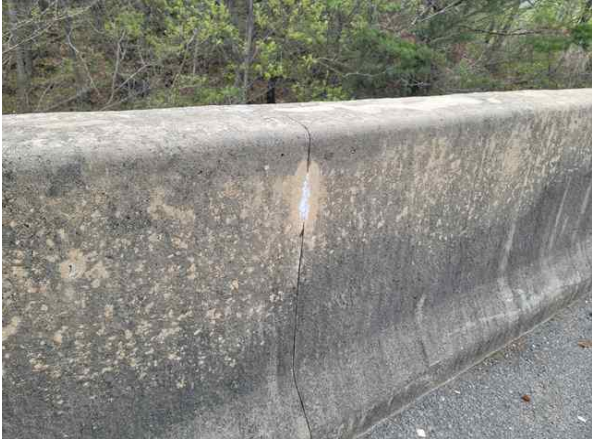
| 손상현황 | • S1 균열(0.3mm미만) | 손상현황 | • S1 백태(0.1m×0.2m) |
| 원 인 | • 건조수축, 온도변화 등 | 원 인 | • 습기흡착, 외부우수 등 |

| 조치방안 | • 표면처리 | 조치방안 | • 표면처리 |

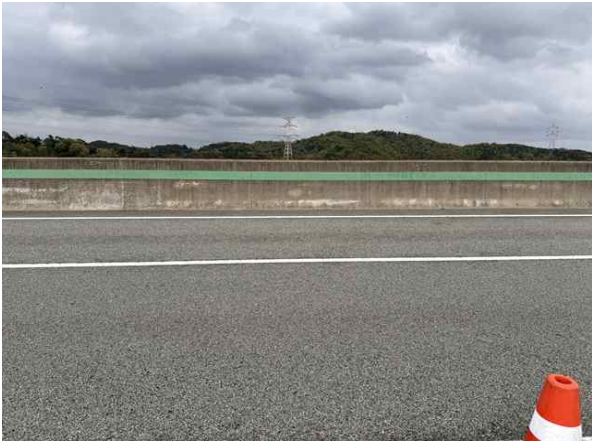
| 손상현황 | • S2 균열부백태(L=9.0m) | 손상현황 | • S7 균열(0.3mm미만) |
| 원 인 | • 건조수축, 우수유입 등 | 원 인 | • 건조수축, 온도변화 등 |

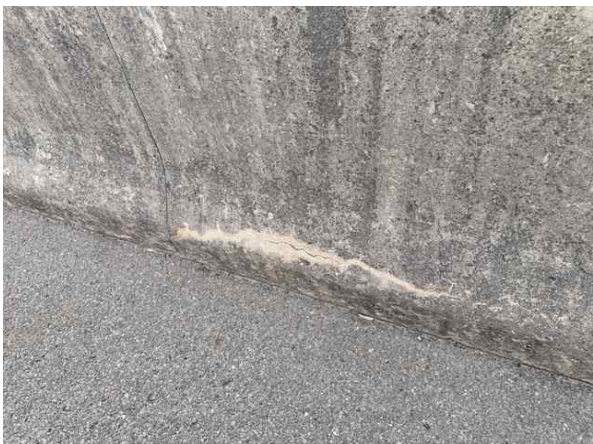
| 손상현황 | • S7 균열 보수현황 | 손상현황 | • S9 균열부백태 보수현황 |

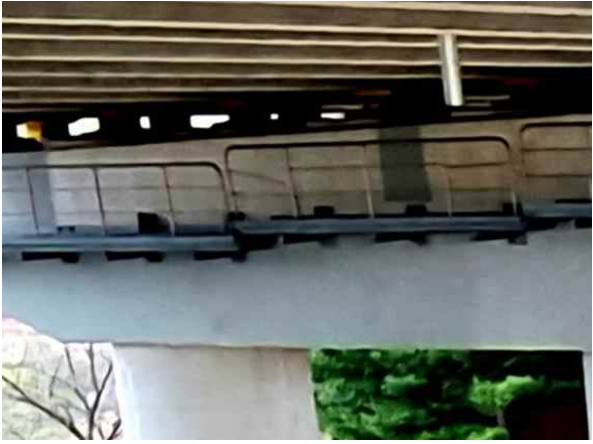
| 손상현황 | • P5 난간 파손(1EA) | 손상현황 | • P8 난간 파손(1EA) |
| 원 인 | • 장기공용, 외부충격 등 | 원 인 | • 장기공용, 외부충격 등 |

- 교량 점검시설에서 조사된 난간파손의 경우 외부충격, 공용기간 증가에 의한 손상으로 판단되며, 작업자의 위험방지 및 안전한 작업환경을 위해 정비 등의 보수를 실시하는 것이 필요하다고 판단된다.

| 조치방안 | • 주의관찰 | 조치방안 | • 정비 |

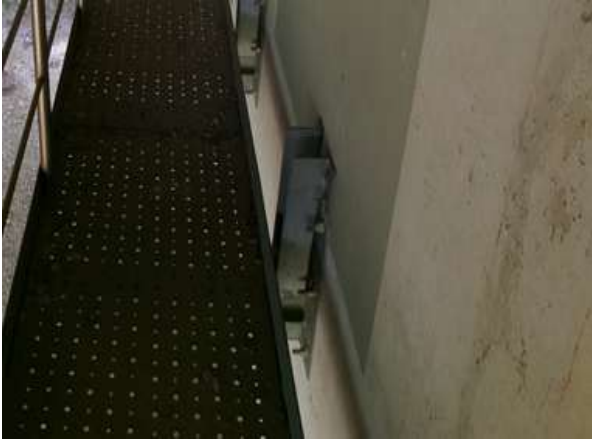
| 손상현황 | • P8 난간 파손(1EA) | 손상현황 | • P1 브라켓 상태양호 |

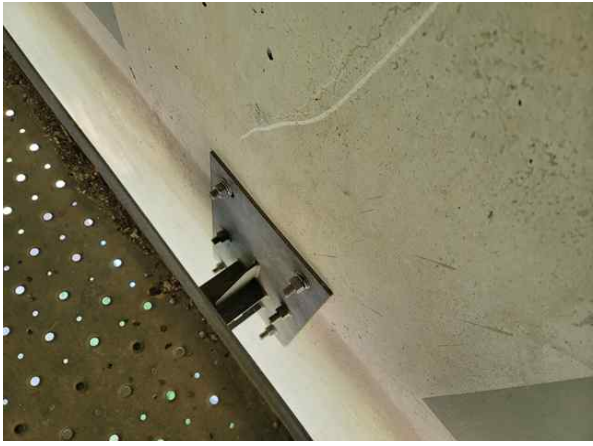
| 손상현황 | • P3 앵커볼트 상태양호 | 손상현황 | • P6 난간 상태양호 |
