## 27. 용소교(부산)

본 시설물은 부산광역시 기장군 기장읍 서부리 산 7-15에 위치한 교량으로 총 연장 420.0m, 폭 16.2m로 시공되어 있다.

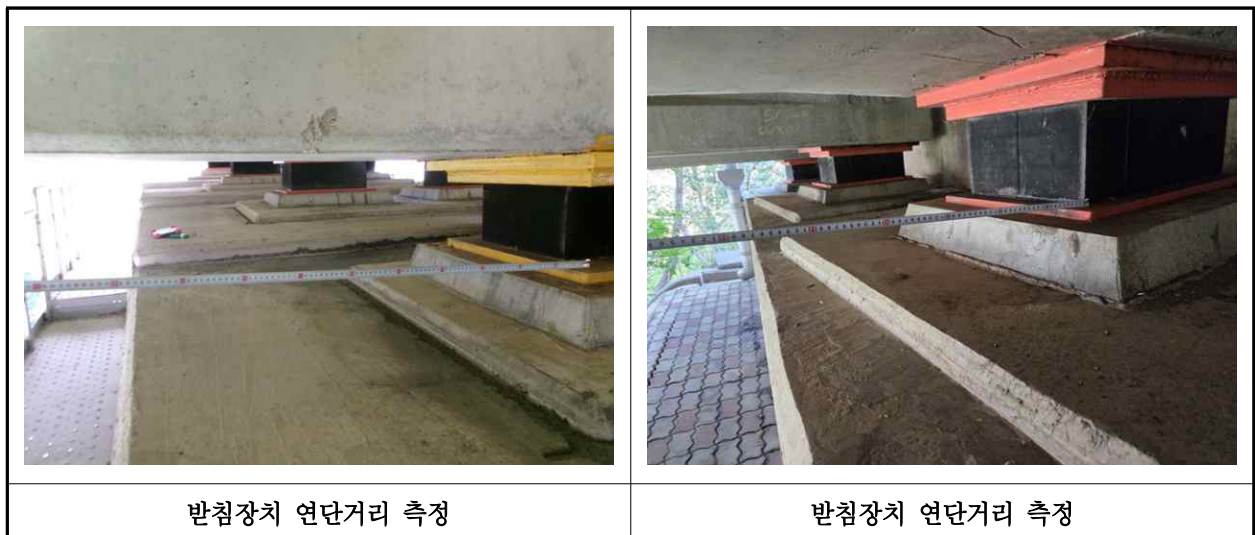
받침장치 연단거리 측정

| 구분 | 정밀안전점검 결과 | 비고 |
|---|---|---|
| 교량받침 | ◦교량받침에 대한 외관조사결과, Plate 부식, 몰탈 균열(0.3mm미만), 콘크리트 박락, 스톱퍼 밀착이 발생한 것으로 조사되었다.<br>◦연단거리 평가<br>본 교량의 교량받침에 대한 연단거리 측정결과 현장 실측치가 허용치(375.0mm)를 상회하는 것으로 조사되어 충분한 연단거리를 확보하고 있는 것으로 검토되었다.<br>◦이동량 평가<br>본 교량의 가동받침의 이동량 산정시 온도변화는 보통지방을 고려하여 -5℃~+35℃ 설계하였으며 설계 시 고려한 온도를 기준으로 교량받침 여유량 검토결과 온도변화에 따른 가동여유량을 확보하고 있는 것으로 측정·검토되었다. | |

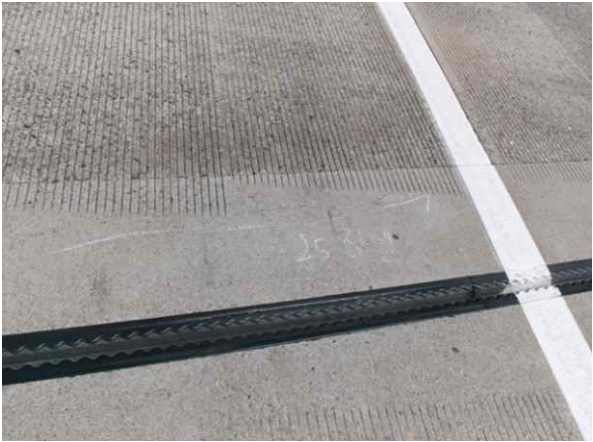
| 손상현황 | • A2 후타재 망상균열(0.3mm미만, 0.5m×2.0m) | 손상현황 | • A2 후타재 균열(0.3mm미만) |
| 원 인 | • 건조수축, 차량 윤회중 등 | 원 인 | • 건조수축, 차량 윤회중 등 |

- 신축이음에 발생한 후타재 균열, 망상균열의 경우 시공초기 건조수축, 주행차량의 반복적인 윤하중 등에 의해 발생한 것으로 판단되며, 손상의 정도가 경미한 바 주의관찰을 실시하고 신축이음 재설치 등과 같은 보수시 일괄보수를 실시하는 것이 바람직할 것으로 사료된다.
- 고무재 열화, 고무재 파손, 하부 누수의 경우 주행차량의 윤하중, 장기공용 등에 의한 손상으로 판단되며, 교면수 유입에 의해 콘크리트 부재(바닥판, 거더, 교대, 교각) 표면오염 및 교량 받침 부식 등의 손상이 발생되었으므로 누수에 의한 추가 손상 방지를 위해 신축이음 교체 등의 보수를 실시하는 것이 필요하다.
- 본체에 발생한 유간 토사퇴적의 경우 차량통행으로 인한 비산먼지 등의 환경적 요인에 의한 손상으로 원활한 신축거동을 위해 주기적인 정비(청소)를 통한 유지관리가 요구된다.
- 차수판 연결불량의 경우 시공미흡, 온도변화에 의한 신축거동 등에 의한 손상으로 표면수 유입에 의해 하부 콘크리트 부재에 손상을 야기하고 있으므로 정비를 통한 유지관리가 요구된다.

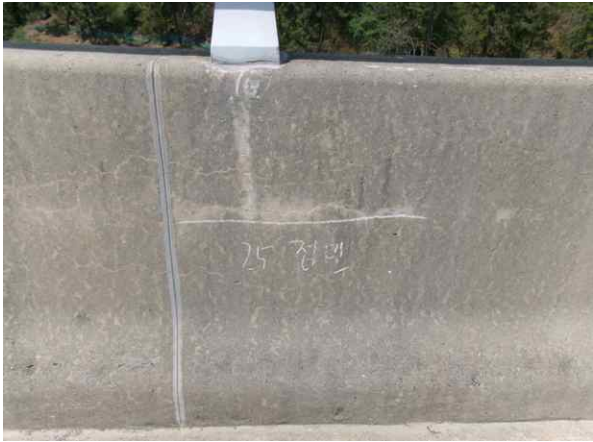
| 손상현황 | • S5 방호벽 균열(0.3mm미만) | 손상현황 | • S7 방호벽 백태(0.5m×0.5m) |
| 원 인 | • 건조수축, 거푸집 조기탈거 등 | 원 인 | • 우수유입, 수분침투 등 |

- 방호벽에 발생한 균열(0.3mm미만), 보수부 재균열(0.3mm미만, 이상), 망상균열은 건조수축 및 거푸집 조기 탈거, 보수미흡(표면보수층의 두께부족, 충전불량) 등에 의한 손상으로 시설물에 영향을 미치는 구조적인 손상은 아닌 것으로 판단되며, 내구성 확보 차원의 표면처리, 주입보수 등의 보수를 실시하는 것이 바람직하다.
- 굽힘의 경우 공용중 차량 충돌과 같은 물리적 충격에 의해 발생한 손상으로 판단되며, 손상 정도가 경미한 바 즉각적인 보수보다는 주의관찰이 요구된다.
- 백태의 경우 외기노출로 강우시 열화부 수분접촉 등에 의해 발생된 손상으로 판단되며, 내구성 확보 차원에서 표면처리가 요구된다.
