## 28. 용소교(울산)

### 28.1 시설물의 개요

본 시설물은 부산광역시 기장군 기장읍 서부리 산 9-5에 위치한 교량으로 총 연장 350.0m, 폭 16.2m로 시공되어 있다.

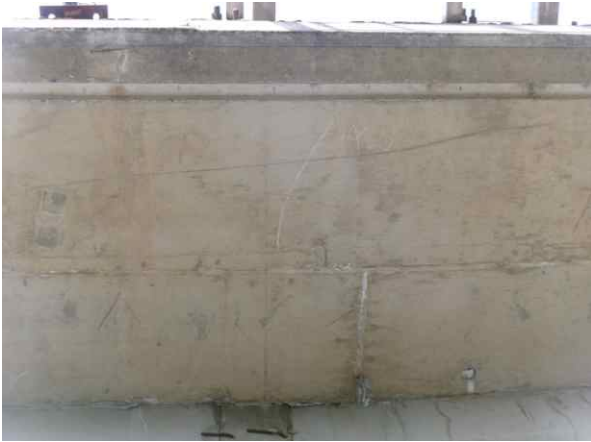
| 손상현황 | • S4 백태(0.2m×0.2m) | 손상현황 | • S6 균열(0.3mm미만) |
| 원 인 | • 외기노출, 수분침투 | 원 인 | • 건조수축, 온도변화 |

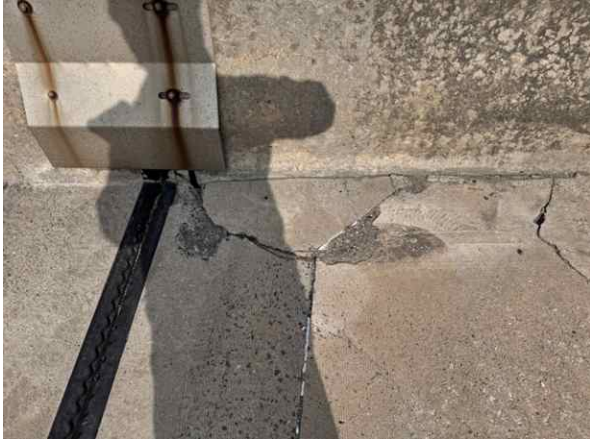
| <ul style="list-style-type: none"> <li>• A1 후타재 파손 (0.3m×0.8m)</li> </ul> | <ul style="list-style-type: none"> <li>• A2 고무재 파손 (L=7.0m)</li> </ul> |

| <ul style="list-style-type: none"> <li>• 주의관찰</li> </ul> | <ul style="list-style-type: none"> <li>• 신축이음 교체</li> </ul> |

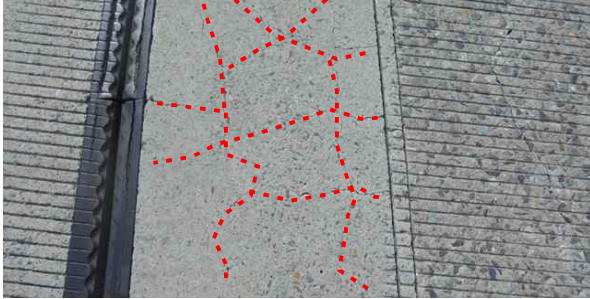
| <ul style="list-style-type: none"> <li>• A2 후타재 망상균열 (0.3mm미만, 0.5m×1.0m)</li> </ul> | <ul style="list-style-type: none"> <li>• P3 고무재 파손 (L=7.0m)</li> </ul> |

| <ul style="list-style-type: none"> <li>• 주의관찰</li> </ul> | <ul style="list-style-type: none"> <li>• 신축이음 교체</li> </ul> |

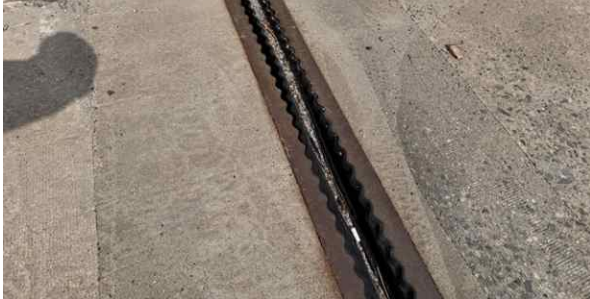
| <ul style="list-style-type: none"> <li>• P3 유간 토사퇴적 (L=1.0m)</li> </ul> | <ul style="list-style-type: none"> <li>• P3 차수판 볼트탈락 (1EA)</li> </ul> |

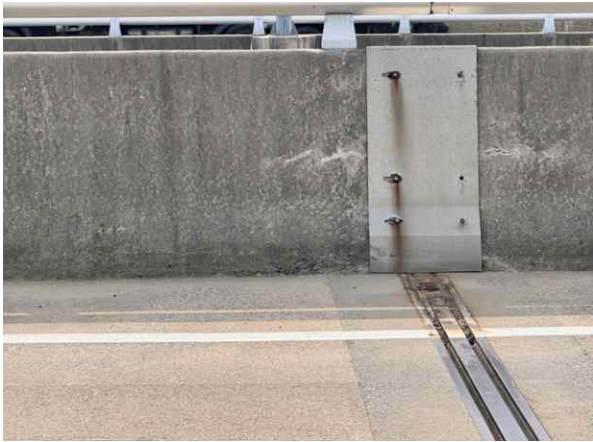
| 손상현황 | • S6 중분대 균열(0.3mm미만) | 손상현황 | • S9 방호벽 균열(0.3mm미만) |
| 원 인 | • 건조수축, 거푸집 조기탈거 등 | 원 인 | • 건조수축, 거푸집 조기탈거 등 |

- 방호벽에 발생한 균열(0.3mm미만, 이상)은 건조수축 및 거푸집 조기 탈거 등에 의한 손상으로 시설물에 영향을 미치는 구조적인 손상은 아닌 것으로 판단되며, 내구성 확보 차원의 표면처리, 주입보수 등의 보수를 실시하는 것이 바람직하다.
- 균열부백태의 경우 외기노출로 강우시 균열부 수분접촉 등에 의해 발생된 손상으로 판단되며, 내구성 확보 차원에서 표면처리가 요구된다.

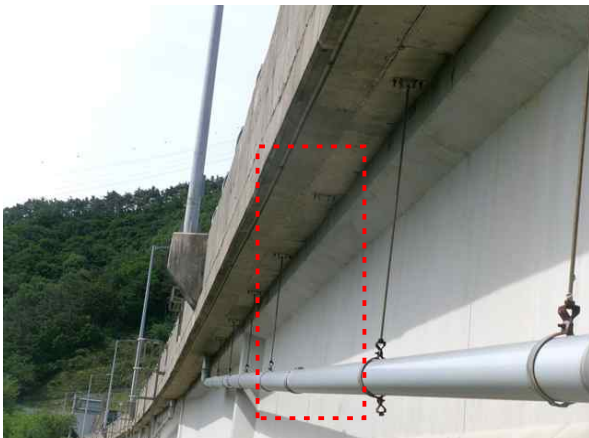
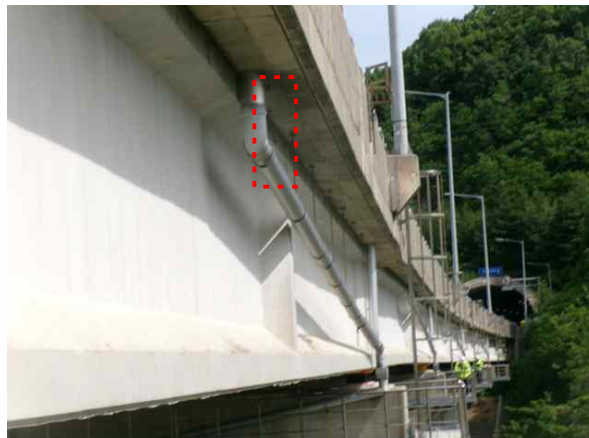
| <p>S5 배수관 고정대 탈락(1EA)</p> | |

- 배수시설에서 조사된 배수관 고정대 탈락은 공용기간 증가에 따른 노후화에 의한 손상으로 판단되며, 배수관 낙하 등의 안전사고 방지를 위해 고정대 재설치를 통한 유지관리가 요구된다.
- 배수관 길이부족은 시공미흡에 의한 손상으로 판단되며, 방치시 지속적인 낙수에 의해 교각 기둥부 콘크리트 부재의 열화, 박리 등을 유발할 우려가 있으므로 길이연장을 통한 정비가 요구된다.
- 배수관 부식은 공용기간 증가에 따른 노후화에 의한 손상으로 판단되며, 손상의 정도가 경미하여 보수보다는 주의관찰을 통한 유지관리가 요구된다.

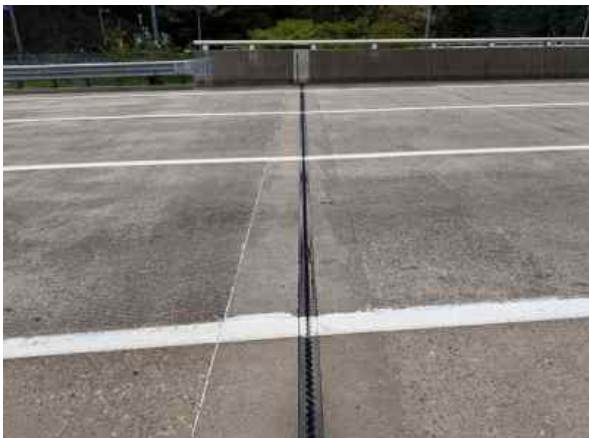
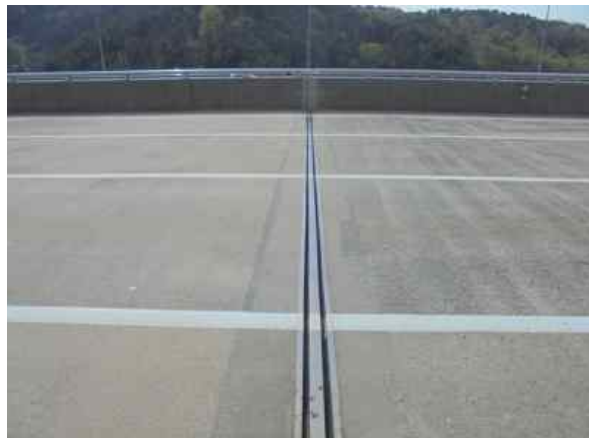
| <p>신축이음 상태양호</p> | |

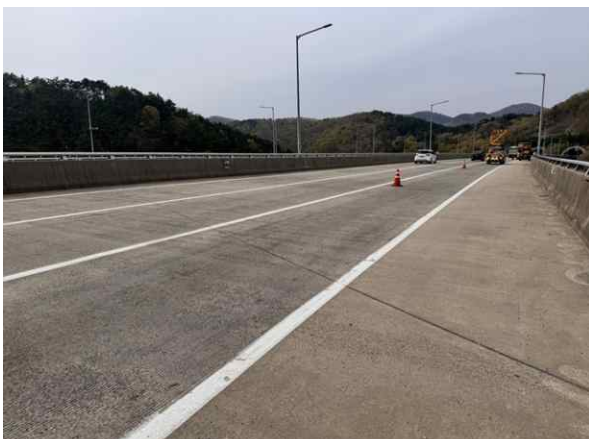
| <p>교면포장 상태양호</p> | <p>집수구 상태양호</p> |

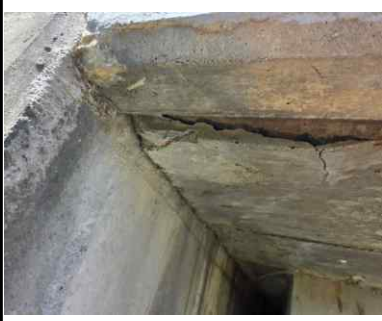
| <p>① 바닥판하면 파손 - 진전 여부확인</p> | <p>② 가로보 층분리 - 진전 여부확인</p> | <p>③ 교대 보수부 들뜸 - 진전 여부확인</p> |

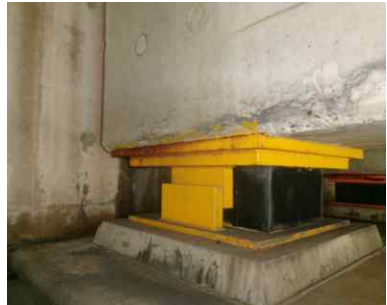
| <p>④ 교량받침 플레이트 부식 - 진전 여부확인</p> | <p>⑤ 신축이음 고무재 파손 - 진전 여부확인</p> | <p>⑥ 신축이음 하부 누수 - 진전 여부확인</p> |
