## 41. 장안천교(울산)

### 41.1 시설물의 개요

본 시설물은 부산광역시 기장군 장안읍 기룡리 502에 위치한 교량으로 총 연장 360.0m, 폭 15.7m로 시공되어 있다.

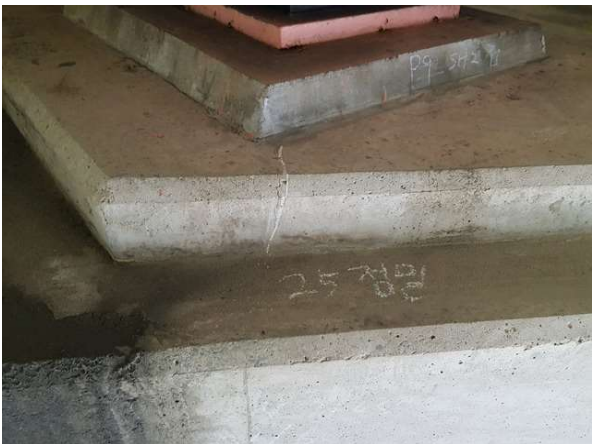
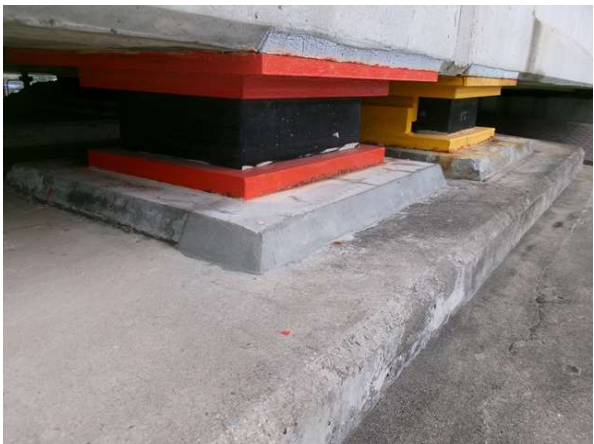
【사진 41.3.14】 교량받침 손상현황(계속)

- 전회 점검과 비교결과, 기존손상인 무수축물탈 균열(0.3mm미만), 망상균열, 받침콘크리트균열(0.3mm미만), 스토퍼 밀착, 플레이트 부식, 탄성패드 밀림이 확인되었고, 금회 점검에서 무수축물탈 박리, 플레이트 부식이 일부 보수되었고, 무수축물탈 균열(0.3mm미만), 망상균열이 신규 추가 된 것으로 조사되었다.

- 교량받침에 조사된 무수축물탈균열(0.3mm미만), 망상균열, 받침콘크리트균열(0.3mm미만)의 경우 건조수축 및 거푸집 조기탈거, 표면열화, 우수집착, 습기흡착 등에 의한 손상으로 시설물에 영향을 미치는 구조적인 손상은 아닌 것으로 판단되며, 내구성 확보 차원의 표면처리 등의 보수를 실시하는 것이 바람직하다.
- 조사된 플레이트 부식의 경우 우수유입, 습기흡착, 공용기간 증가 등에 의한 손상으로 손상의 진전 방지를 위한 재도장 등의 조치가 요망된다.
- 스토퍼 밀착, 탄성패드 밀림의 경우 시공초기 거더 거치 및 바닥판 타설시 탄성패드 유동, 플레이트-탄성패드 마찰력부족 및 감소, 시공오차 등 복합적인 원인에 의한 손상으로 금회 점검 시기에 상기 발생한 손상에 의한 교량받침의 기능성을 저해할만한 영향은 없는 것으로 확인되었으나 추후 손상의 진전(탄성패드 이탈)을 방지하기 위한 스토퍼 설치 등 탄성패드의 밀림 방지책 형식의 보수를 실시하는 것이 바람직할 것으로 사료되며, 스토퍼 간섭의 경우 주기적인 점검을 통한 유지관리를 실시하고 손상의 진전시 적절한 보수를 실시하는 것이 바람직하다고 판단된다.
