## 44. 좌천교(부산)

### 44.1 시설물의 개요

본 시설물은 부산광역시 기장군 장안읍 좌천리에 위치한 교량으로 총 연장 50.0m, 폭 15.8m로 시공되어 있다.

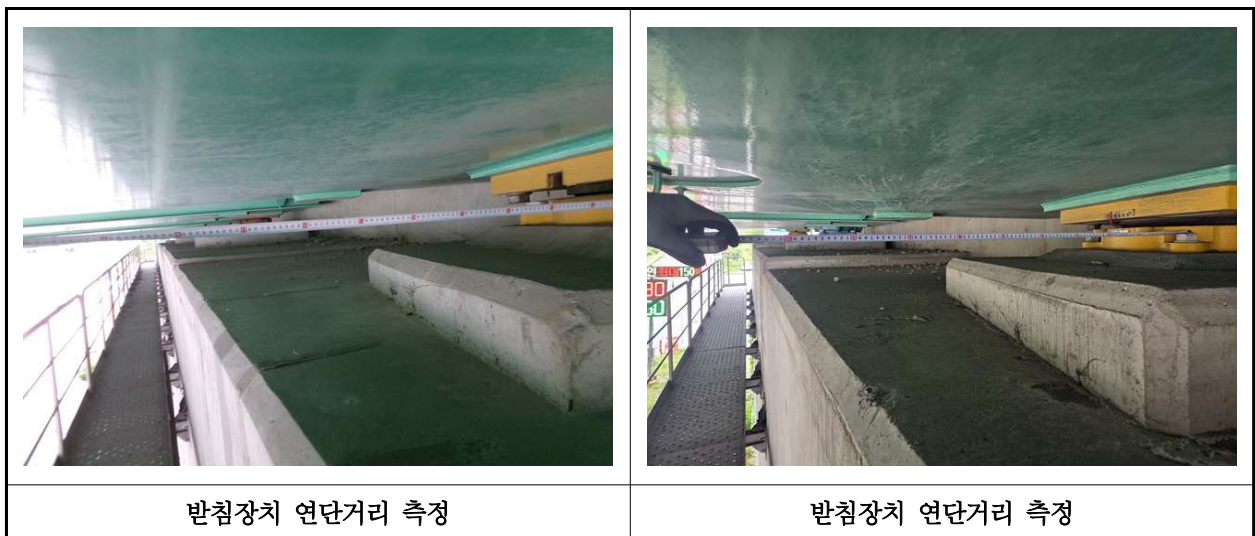
【사진 44.3.13】 교량받침장치 연단거리측정

| 구분 | 정밀안전점검 결과 | 비고 |
|---|---|---|
| 교량받침 | ◦교량받침에 대한 외관조사결과, 받침 콘크리트균열(0.3mm미만)이 발생한 것으로 조사되었다.<br>◦연단거리 검토<br>본 교량의 교량받침에 대한 연단거리 측정결과 현장 실측치가 허용치(400mm)를 상회하는 것으로 조사되어 충분한 연단거리를 확보하고 있는 것으로 검토되었다.<br>◦이동 여유량 검토<br>온도변화에 따른 교량받침의 이동량을 검토한 결과, 모든 교량받침이 이동여유량을 충분히 확보하고 있는 것으로 나타났다. | |

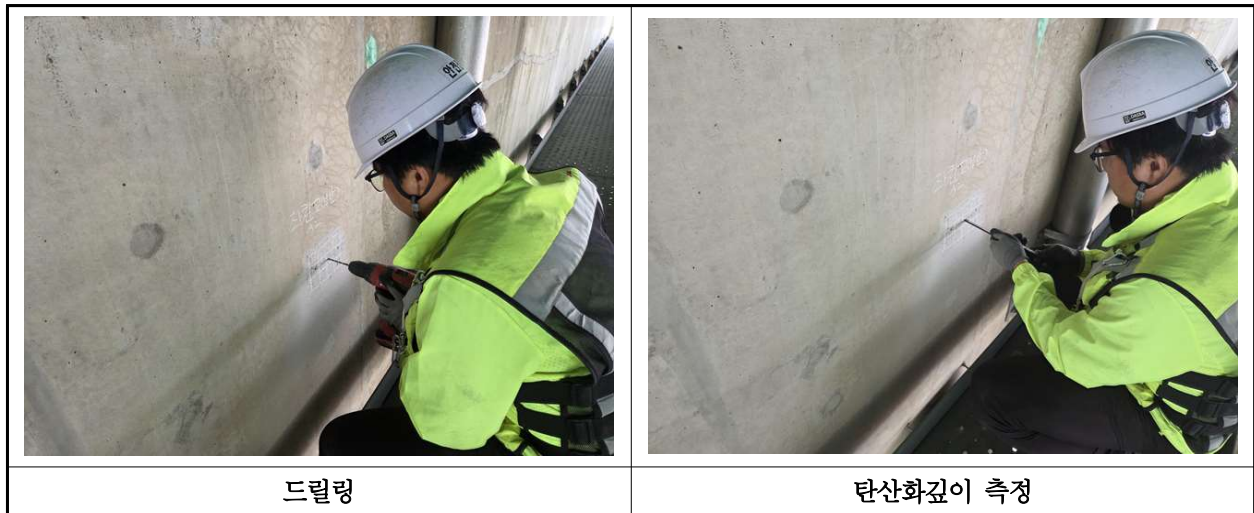
【사진 44.4.3】 탄산화 깊이 측정 현장사진

- 탄산화 깊이 측정결과, 상부구조 탄산화깊이는 2.0mm, 하부구조 탄산화깊이는 6.5mm로 측정되었으며, 잔여깊이가 30mm이상을 확보하고, 세부지침 지침기준 "a"로 평가 되어 탄산화에 따른 철근의 부식발생 영향은 없는 것으로 판단된다.
