회야대교(부산) - 교면포장 - S1

| 용역명 | | 2025년 부산울산선 구조물 정밀안전점검 용역[티널, 교량] | | | |

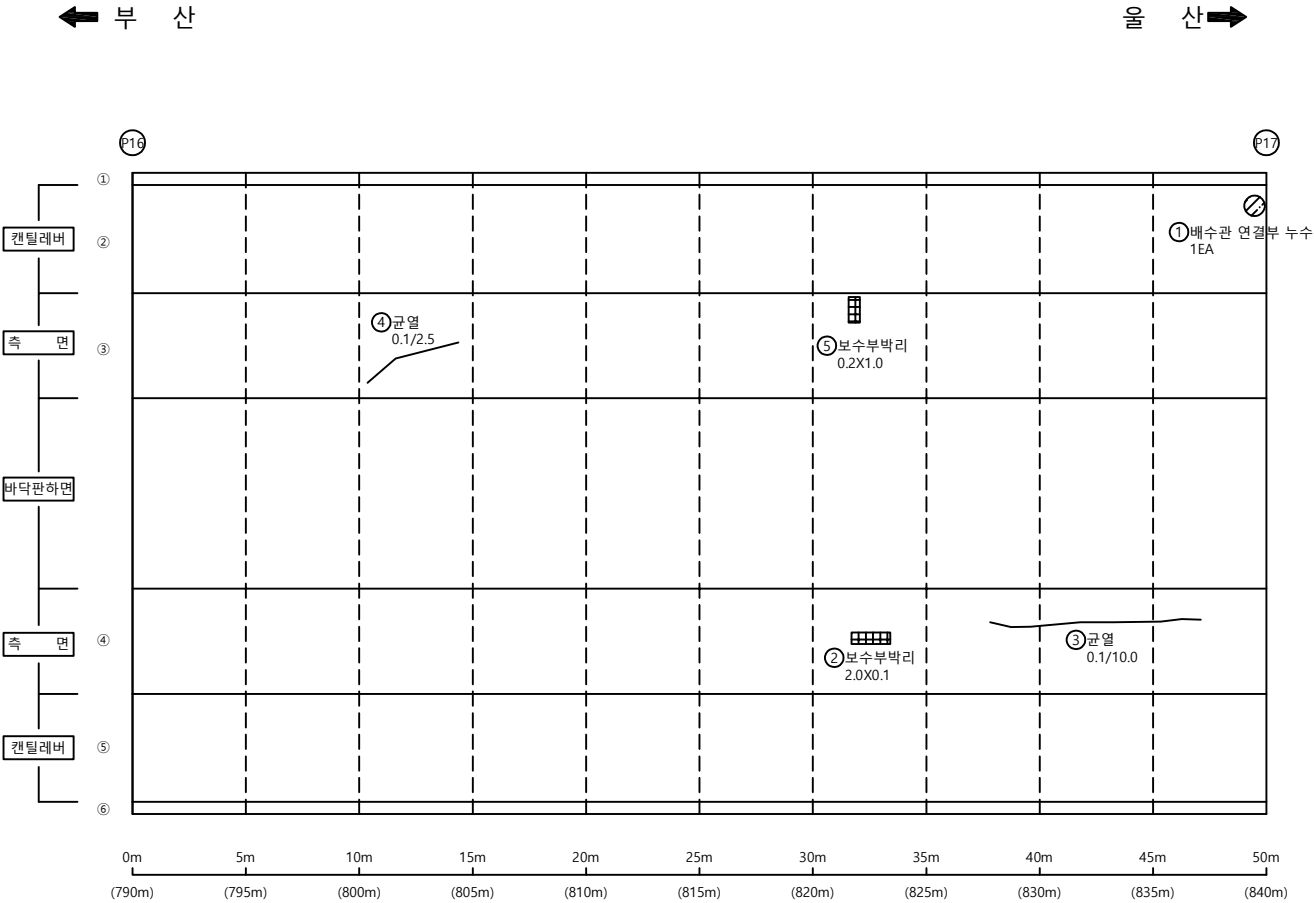
# 회야대교(부산) - 바닥판하면 - S17

| 번호 | 신/구 | 부재명 | 손상현황 | 손상규모 | | | | | 비고 |
|---|---|---|---|---|---|---|---|---|---|
| 1 | 구 | 배수시설 | 배수관 연결부 누수 | | | | 1 | EA | 1.00 |
| 3 | 구 | 바닥판 | 균열 | 0.1 | 10.0 | | 1 | m | 10.00 |
| 4 | 신 | 바닥판 | 균열 | 0.1 | 2.5 | | 1 | m | 2.50 |

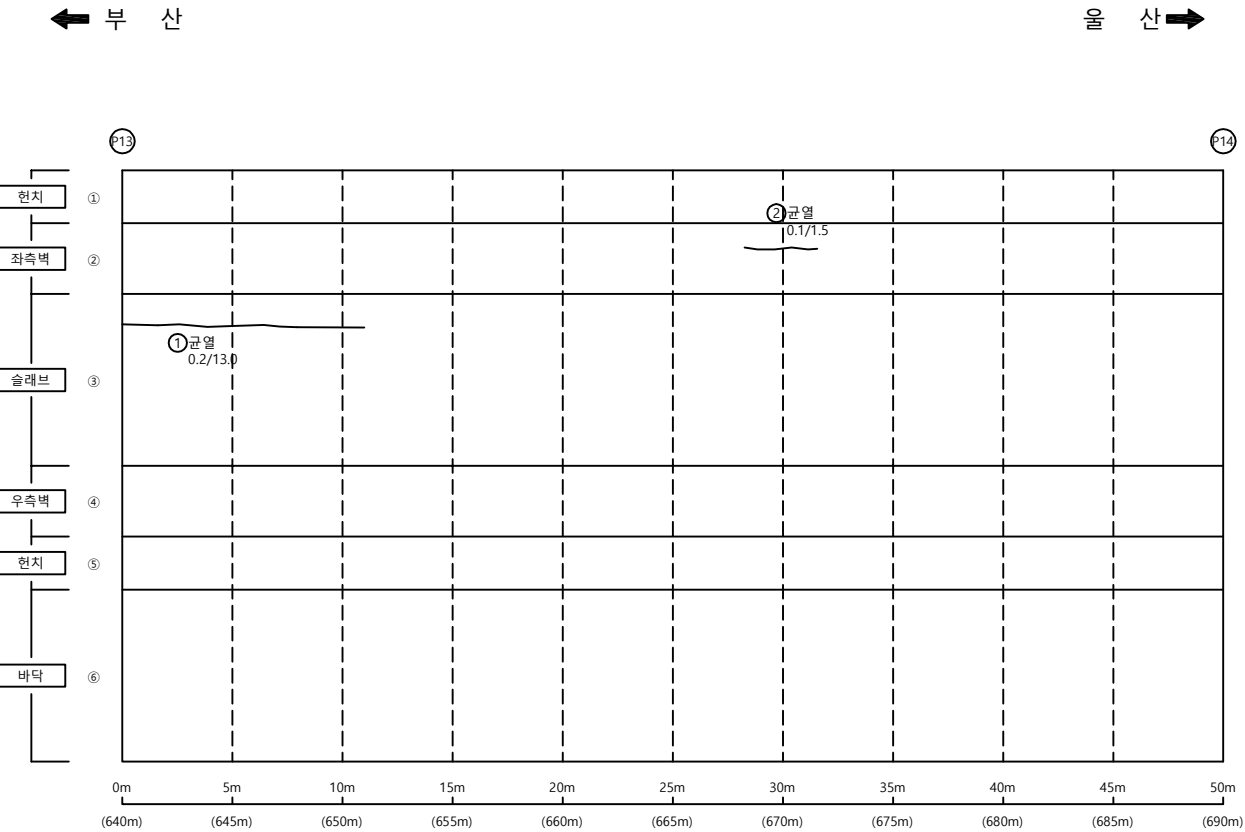
| 번호 | 신/구 | 부재명 | 손상현황 | 손상규모 | | | | | 비고 |
|---|---|---|---|---|---|---|---|---|---|
| 1 | 구 | BOX내부 | 균열 | 0.2 | 13.0 | | 1 | m | 13.00 |
| 2 | 구 | BOX내부 | 균열 | 0.1 | 1.5 | | 1 | m | 1.50 |
