## 07. 남창천교(부산)

## 7. 남창천교(부산)

본 시설물은 울산광역시 울주군 온양읍에 위치한 교량으로 총 연장 210.0m, 폭 15.75m로 시공되어 있다.

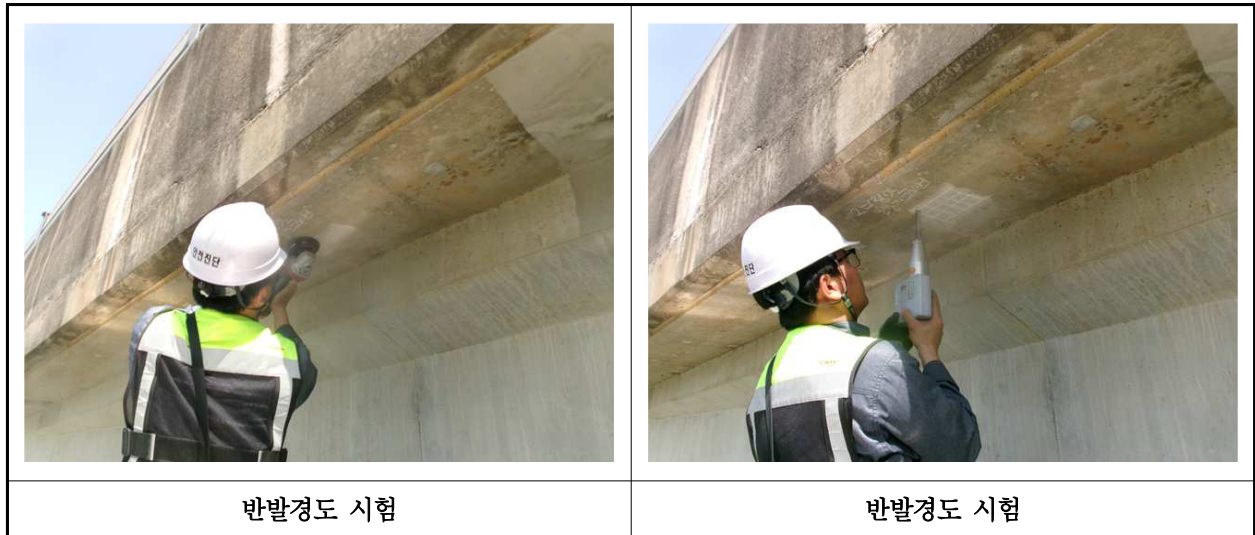
【사진 7.4.2】 반발경도시험 현장사진

콘크리트 비파괴강도시험은 상·하부구조에서 반발경도시험(총 11개소)을 실시하였으며, 측정결과는 표준편차와 변동계수가 적은 값으로 콘크리트 비파괴강도를 추정하는데 이용하였다.

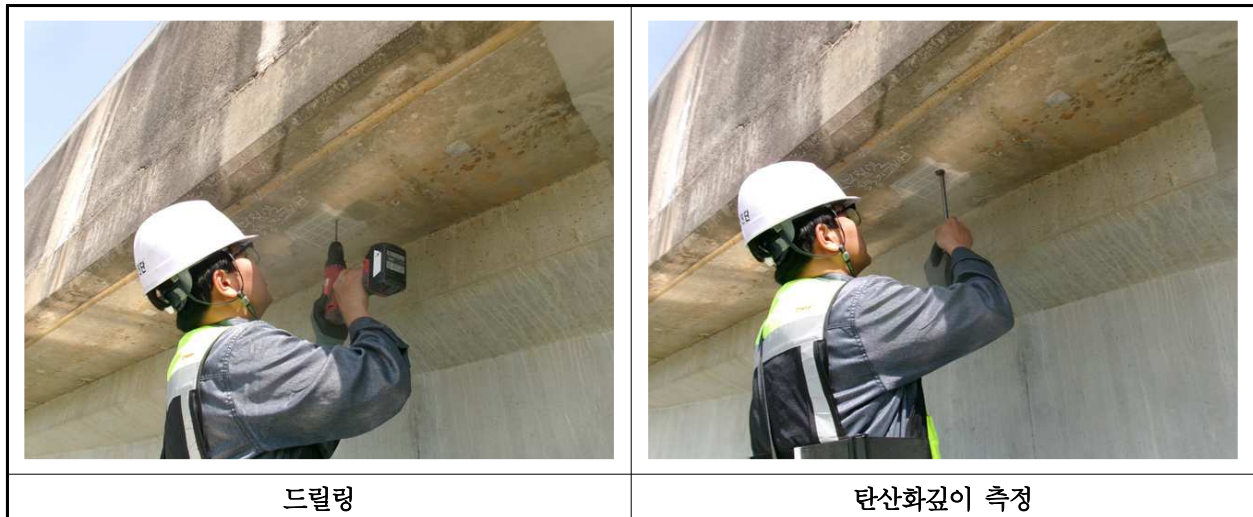
【사진 7.4.3】 탄산화 깊이 측정 현장사진

탄산화 깊이 측정은 드릴링을 통한 천공 후 지시약을 사용하여 적색으로 변색되는 시점을 탄산화깊이로 정하였으며, 버니어캘리퍼스를 이용하여 그 깊이를 측정하였다. 피복두께는 철근탐사기를 이용하여 피복두께를 확인 후, 설계피복과 비교하여 작은 값으로 선정하였다.
