## **9. 내리천교(부산)**

## 9. 내리천교(부산)

본 시설물은 부산광역시 기장군 기장읍 내리 397-4에 위치한 교량으로 총 연장 315.0m, 폭 12.2m의 PC빔 거더교로 시공되어 있다.

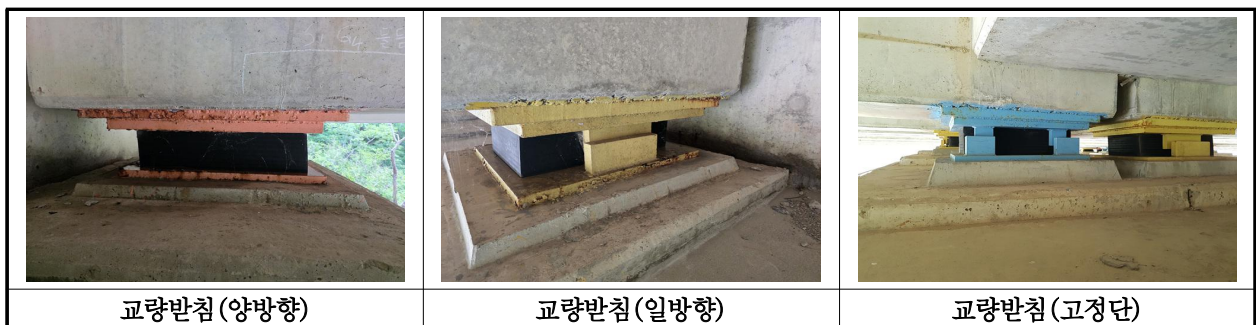
【사진 9.3.13】 교량받침 전경

- 교량받침에 대한 현장조사 결과, Plate 부식, 스토퍼 밀착, 탄성패드 밀림, 몰탈균열(0.3mm미만), 몰탈 및 받침콘크리트 파손, 재료분리, 잡철노출 등의 손상이 조사되었다.

- 교량받침에 조사된 몰탈 균열(0.3mm미만)의 경우 건조수축 및 지속적인 우수접촉, 온도변화 등 복합적인 원인에 의한 손상으로 시설물에 영향을 미치는 구조적인 손상은 아닌 것으로 판단되며, 내구성 확보 차원의 표면처리 등의 보수를 실시하는 것이 바람직하다.
- 조사된 Plate 부식의 경우 공용기간 증가로 인한 도장미흡부 습기흡착, 신축이음 하부 누수로 인한 우수유입 등에 의한 손상으로 부재의 내구성 확보 차원의 재도장 등 적절한 보수조치를 실시하는 것이 바람직할 것으로 사료된다.
- 조사된 탄성패드 밀림, 탄성패드 들뜸, 스토퍼 밀착의 경우 시공초기 거더 거치 및 바닥판 타설시 탄성패드 유동, 플레이트-탄성패드 마찰력부족 및 감소, 시공오차 등 복합적인 원인에 의한 손상으로 금회 점검 시기에 상기 발생한 손상에 의한 교량받침의 기능성을 저해할만한 영향은 없는 것으로 확인되었으나 추후 손상의 진전(탄성패드 이탈)을 방지하기 위한 스토퍼 설치 등 탄성패드의 밀림 방지책 형식의 보수를 실시하는 것이 바람직할 것으로 사료되며, 스토퍼 간섭의 경우 주기적인 점검을 통한 유지관리를 실시하고 손상의 진전시 적절한 보수를 실시하는 것이 바람직하다고 판단된다.
- 받침콘크리트 파손, 재료분리, 몰탈 파손의 경우, 공용중 외력 및 시공미흡에 의한 손상으로 단면보수를 실시하는 유지관리가 필요하다.

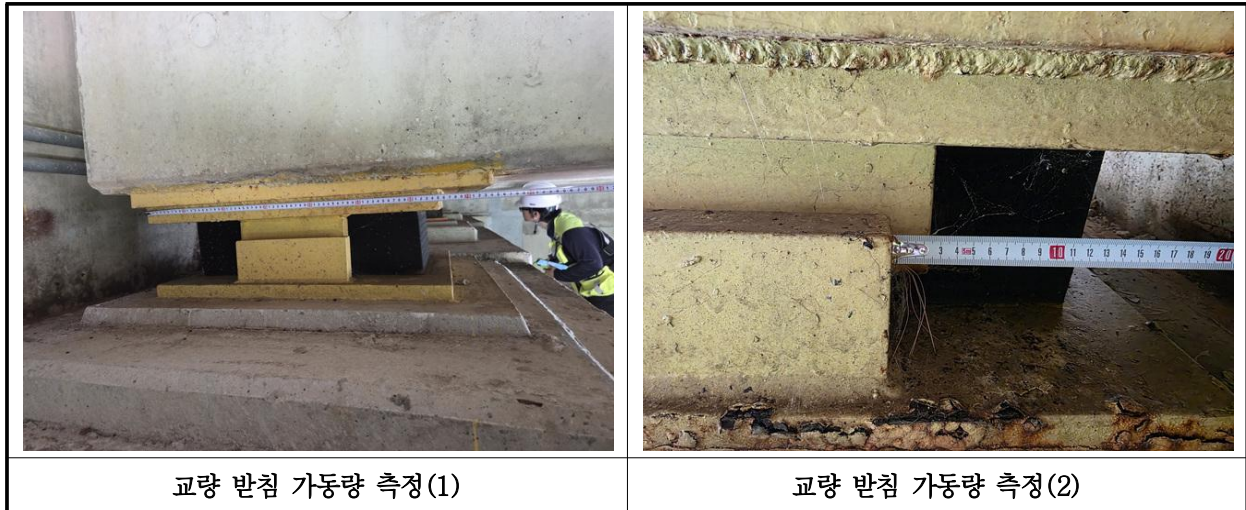
【사진 9.3.16】 교량받침 이동량 측정

금회 점검에서 교량받침(A2, P3, P8)의 탄성패드 밀림(슬라이딩)이 조사된 받침은 건전한 거동을 하지 않은 것으로 판단하여 온도변화에 의한 여유량 검토에서 제외하고 평가하였다.

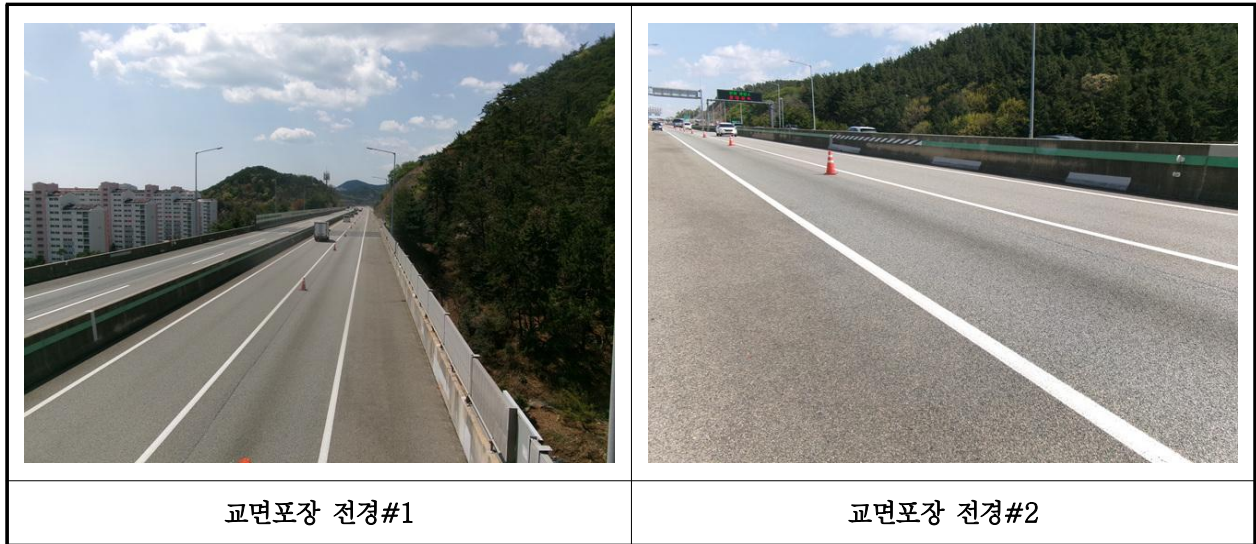
【사진 9.3.20】 교면포장 전경

- 교면포장에 대한 현장조사 결과, 기존손상인 아스콘 시공이음 균열 및 파손이 확인되었다.

- 교면포장에서 조사된 아스콘 파손의 경우 공용층 외부충격에 의한 손상으로 판단되며, 현재 차량의 주행성에 영향을 미치는 손상은 아니므로, 주의관찰을 실시하고 손상의 진전시 일괄보수를 실시하는 유지관리가 바람직할 것으로 판단된다.
- 조사된 시공이음 균열은 교면포장 시공시 발생할 수밖에 없는 손상으로 전회와 비교시 진전은 미미한 상태이다. 상기 손상은 주의관찰을 실시하는 유지관리가 바람직할 것으로 판단된다.

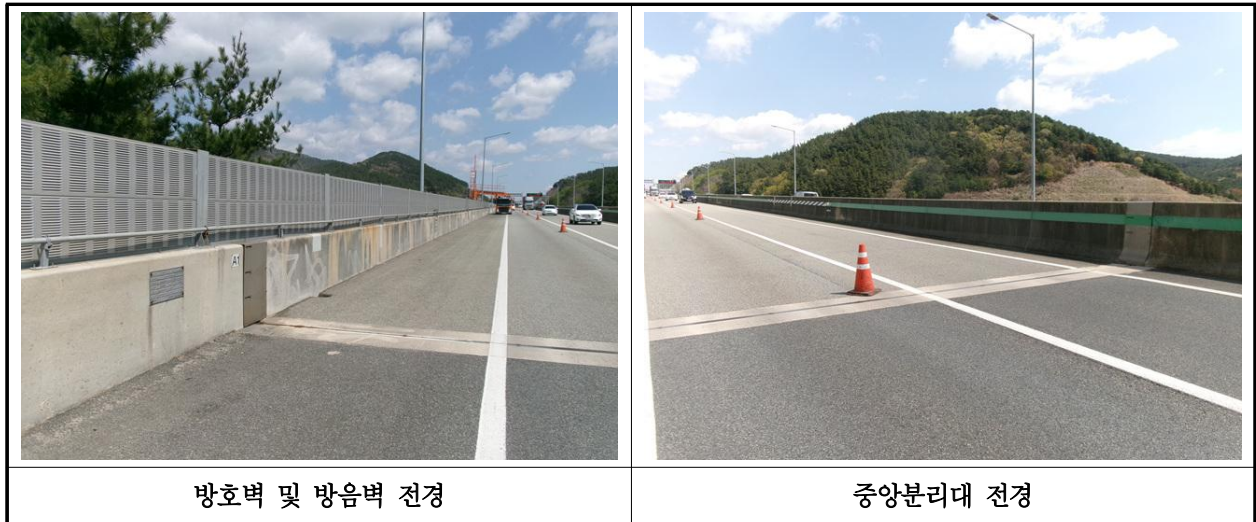
【사진 9.3.24】 방호벽 및 중분대 전경

- 방호벽 및 중분대에 대한 현장조사 결과, 균열(0.3mm미만) 및 망상균열, 백태, 표면오염, 이격, 고정대 부식 및 파손, 지부볼트 부식 및 길이부족 등의 손상이 확인되었다.
