# 10. 내리천교(울산)

## 10. 내리천교(울산)

본 시설물은 부산광역시 기장군 기장읍 내리 산137-4에 위치한 교량으로 총 연장 315.0m, 폭 12.2m의 PC빔 거더교로 시공되어 있다.

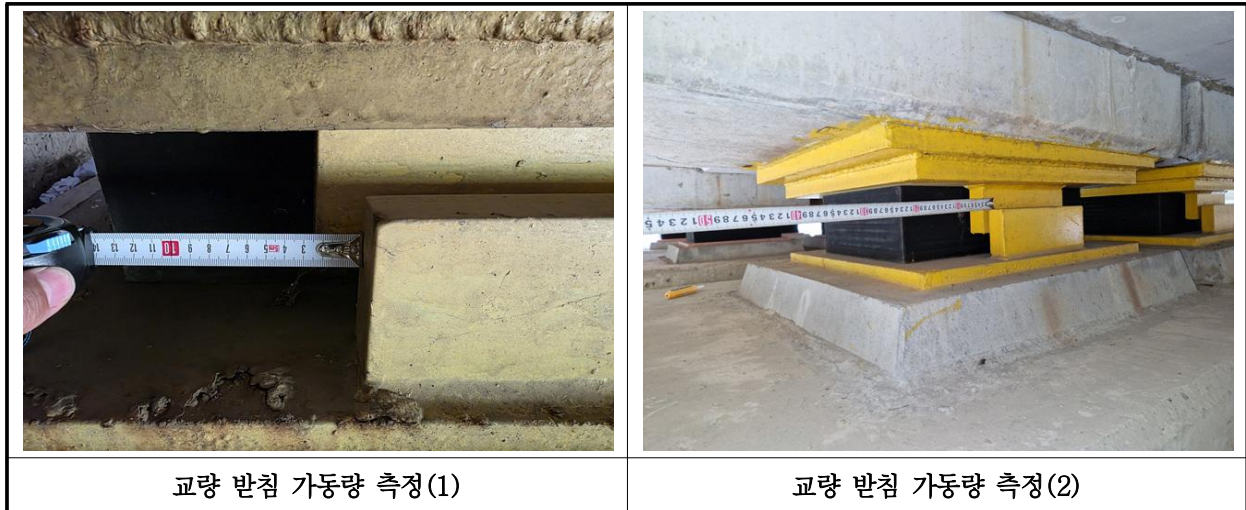
【사진 10.3.16】 교량받침 이동량 측정

금회 점검에서 교량받침(A1, A2)의 탄성패드 밀림(슬라이딩)이 조사된 받침은 건전한 거동을 하지 않은 것으로 판단하여 온도변화에 의한 여유량 검토에서 제외하고 평가하였다.
