## 14. 대라교(울산)

### 14.1 시설물의 개요

본 시설물은 부산광역시 기장군 기장읍 대라리 산 7-3에 위치한 교량으로 총 연장 315.0m, 폭 16.2m의 PC빔 거더교로 시공되어 있다.

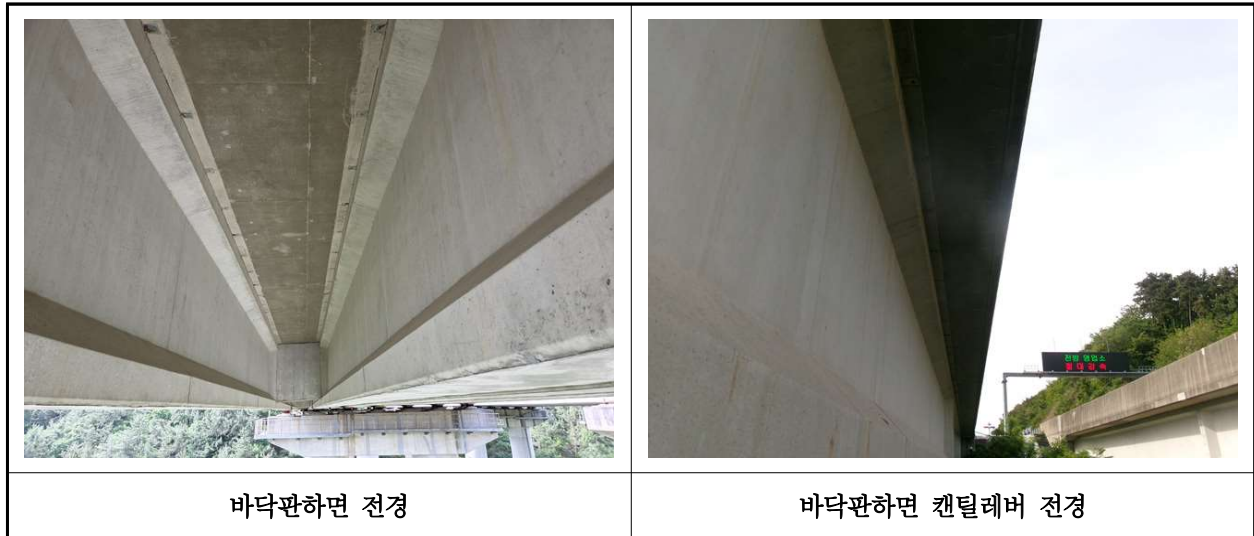
【사진 14.3.2】 바닥판하면 전경

- 바닥판하면 현장조사 결과, 표면오염, 백태 등의 손상이 조사되었다.

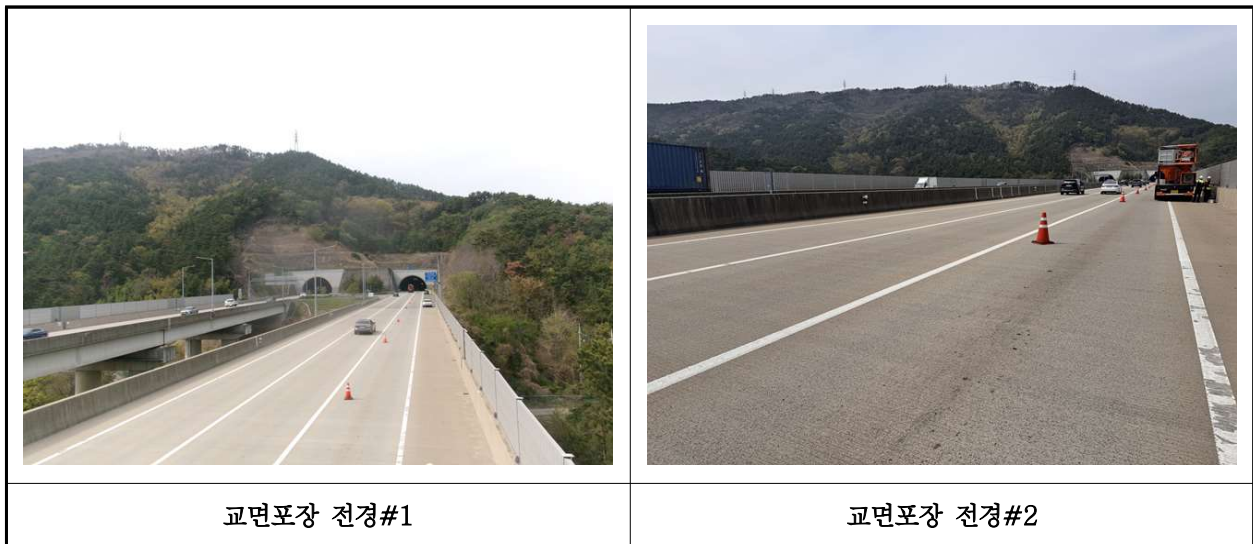
【사진 14.3.20】 교면포장 전경

- 교면포장에 대한 현장조사 결과, 기존손상인 균열 및 망상균열, 박락이 확인되었다.

- 교면포장에서 조사된 균열, 망상균열의 국부적으로 발생한 것으로 확인되었으며, 온도변화, 건조수축, 장기공용에 따른 중차량의 윤하중, 진동 등 복합적 원인에 의한 손상으로 판단된다. 상기 손상은 주의관찰을 실시하고, 손상의 진전 및 추가발생시 일괄보수를 실시하는 유지관리가 바람직하다.
- 박락은 접속부 다짐미흡, 장기공용에 따른 중차량의 충격하중에 의한 손상으로 판단되며, 기 점검과 비교시 진전은 미미한 상태로 주의관찰이 필요한 상태이다.

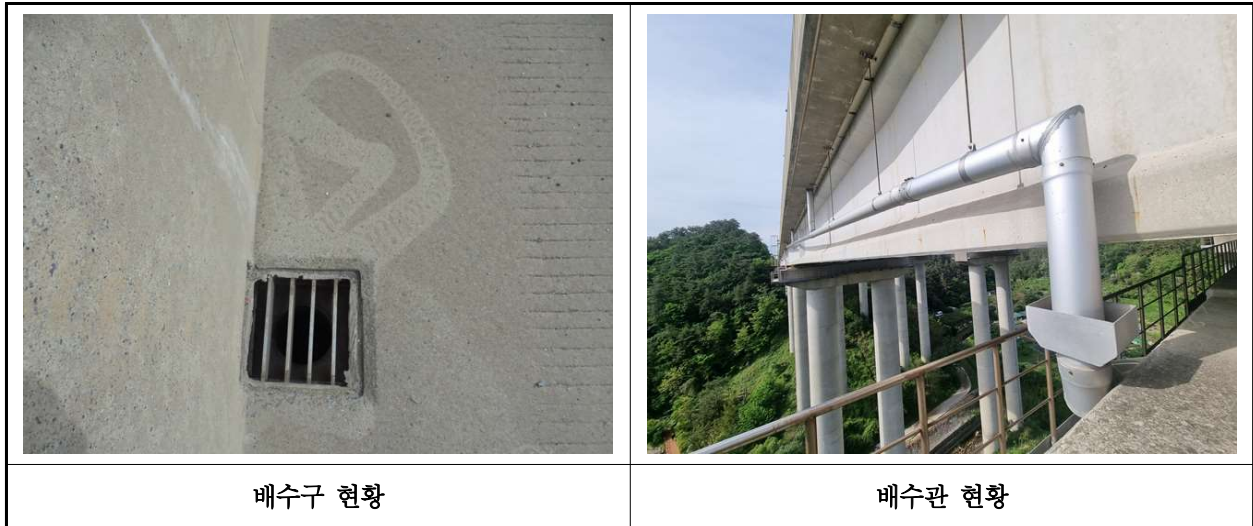
【사진 14.3.22】 배수시설 전경

- 배수시설에 대한 현장조사 결과, 기존손상인 배수관 길이부족이 조사되었다.

- 배수시설에서 조사된 배수관 길이부족은 교각(P5, P6, P8) 기둥부에 설치된 배수관의 길이가 부족한 것으로, 그로 인한 교각 손상의 정도는 크지 않으므로 주의관찰을 실시하고, 추후 손상의 발생시 길이연장을 실시하는 유지관리가 바람직하다.

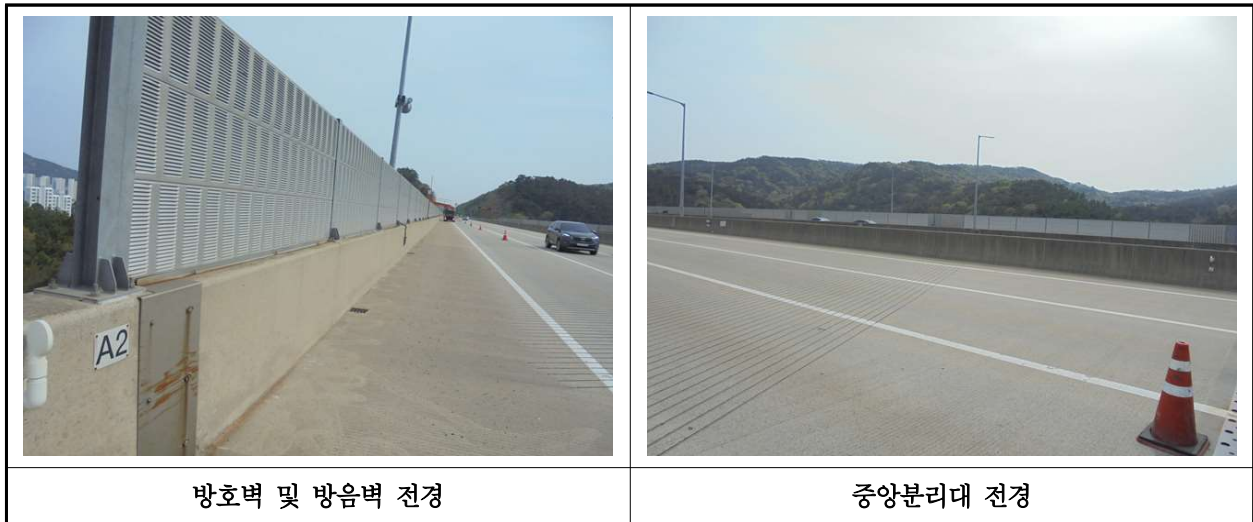
방호벽 및 방음벽 전경

- 방호벽 및 중분대에 대한 현장조사 결과, 균열(0.3mm미만, 이상), 고정대 부식, 녹물흔적 등의 손상이 확인되었다.

- 방호벽에서 조사된 균열(0.3mm미만, 이상)의 경우 건조수축 및 온도변화, 손상부 우수유입, 외기노출 등의 원인에 의한 손상으로 시설물에 구조적인 영향을 미치는 손상은 아닌 것으로 판단되며, 주의관찰을 실시하고 손상의 증가시 내구성 확보 차원의 표면처리, 주입보수 등의 보수를 실시하는 것이 바람직하다.
- 고정대 부식, 녹물흔적의 경우, 공용기간 증가에 의한 열화, 우수접촉 등에 의한 손상으로 전회와 비교시 손상의 진전은 미미한 상태이므로, 주의관찰을 실시하고, 진전시 일괄적으로 보수를 실시하는 유지관리가 바람직할 것으로 판단된다.

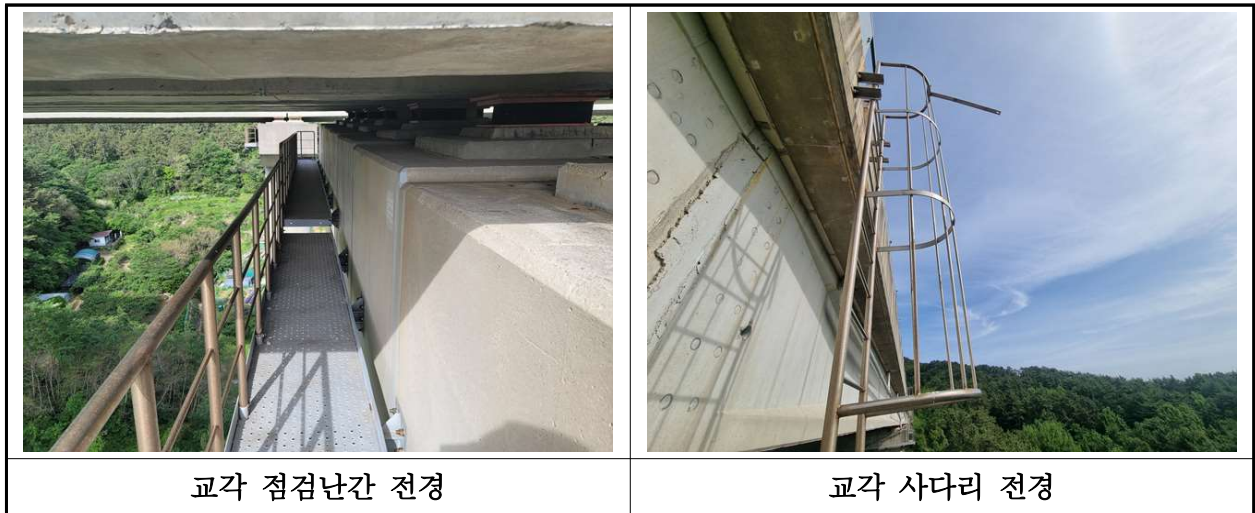
【사진 14.3.26】 교량 점검시설 전경

- 전회 점검과 비교결과, 손상이 없는 양호한 상태로, 물량의 변동은 없는 것으로 평가되었다.
