## 15. 대운천교(부산)

### 15.1 시설물의 개요

본 시설물은 울산광역시 울주군 온양읍 운화리 969에 위치한 교량으로 총 연장 315.0m, 폭 15.75m로 시공되어 있다.

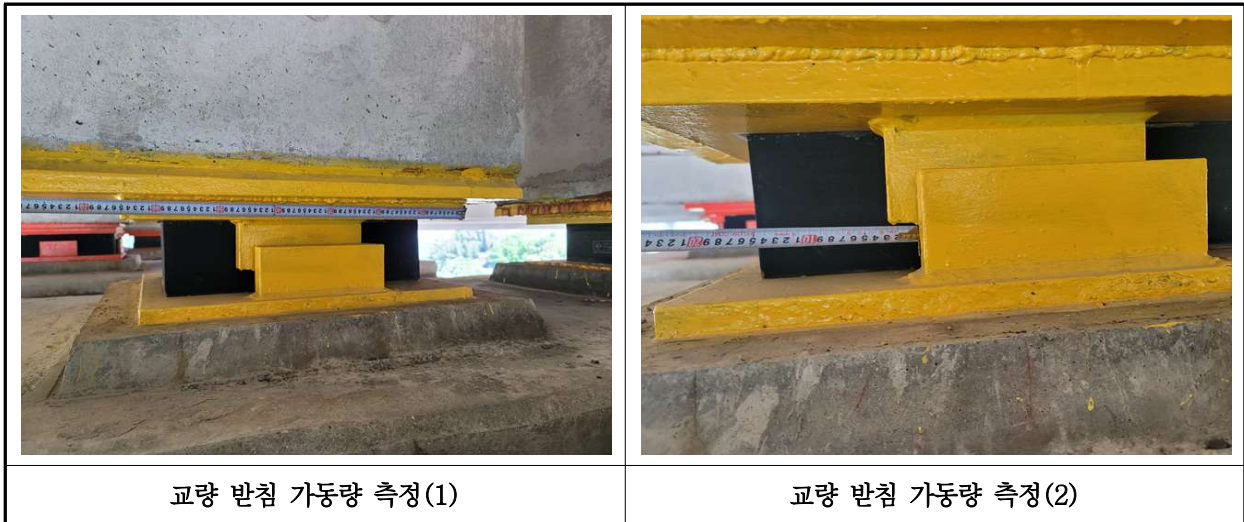
금회 점검에서 교량받침(A1, P6(A1))의 탄성패드 밀림(슬라이딩)이 조사된 받침은 건전한 거동을 하지 않은 것으로 판단하여 온도변화에 의한 여유량 검토에서 제외하고 평가하였다.
