## 19. 만화교(부산)

### 19.1 시설물의 개요

본 시설물은 부산광역시 기장군 기장읍에 위치한 교량으로 총 연장 310.0m, 폭 16.2m로 시공되어 있다.

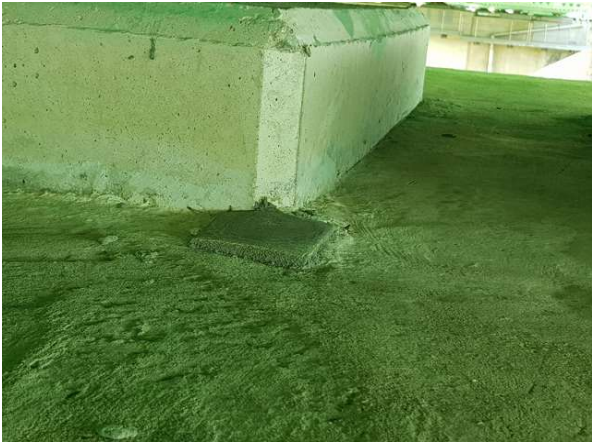
| 손상현황 | • P2 코핑부 철근노출 -보수- | 손상현황 | • P3 코핑부 보수부 박리(0.2m×0.2m) |

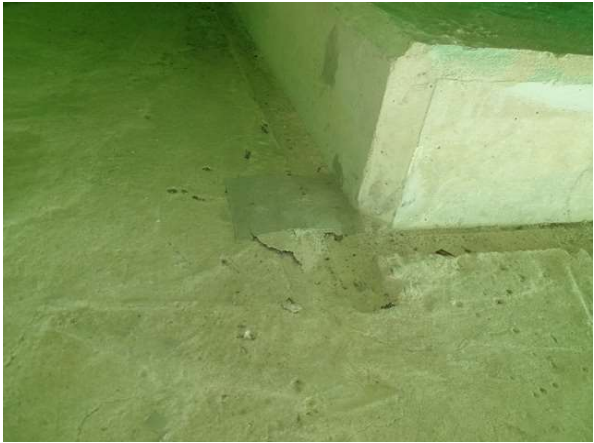
| 원 인 | • - | 원 인 | • 보수미흡 등 |

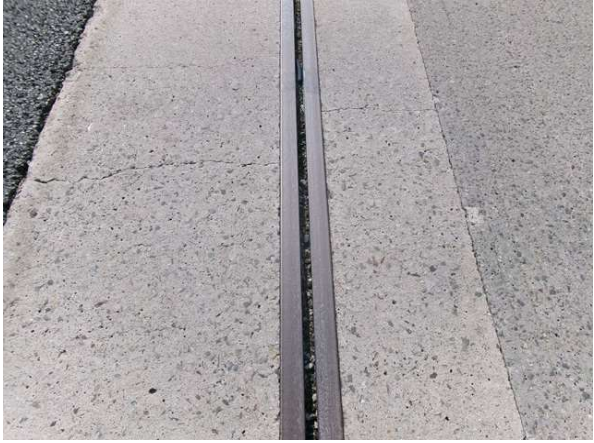
| 손상현황 | • A2 후타재 균열(0.3mm미만) | 손상현황 | • A2 유간 토사퇴적(L=14.0m) |
| 원 인 | • 건조수축, 다짐불량 등 | 원 인 | • 공용기간 증가, 비산먼지 퇴적 등 |

- 조사된 후타재 박락, 파손의 경우 다짐미흡, 차량 통행하중 등에 의한 손상으로 판단되며, 점검당시에는 주행성에 영향을 미치는 손상은 아니었으나 손상의 진전을 방지하고 차량 주행의 안전성을 확보하기 위한 단면보수 등의 보수를 실시하는 것이 바람직할 것으로 사료된다.
- 조사된 유간 토사퇴적의 경우 공용기간 증가, 비산먼지 축적 등에 의한 손상으로 신축이음장치 원형의 기능을 확보하는 차원의 정비 등 적절한 보수를 실시하는 것이 바람직하다고 판단된다.

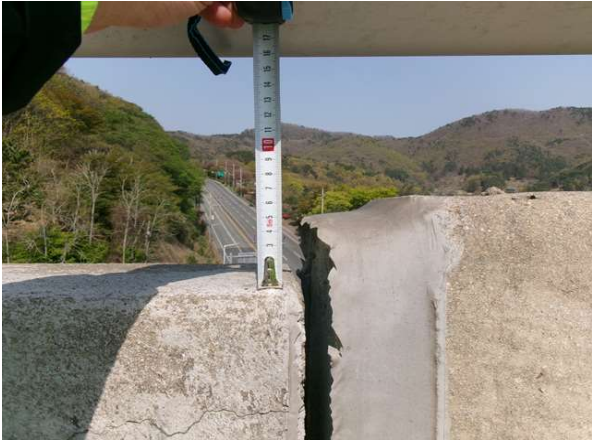
| 손상현황 | • S1 접속부 이격(L=1.0m) | 손상현황 | • S1 균열(0.3mm미만) |
| 원 인 | • 시공초기 지반안정 침하 등 | 원 인 | • 건조수축 및 거푸집 조기탈거 등 |

| 조치방안 | • 주의관찰 | 조치방안 | • 표면처리 |

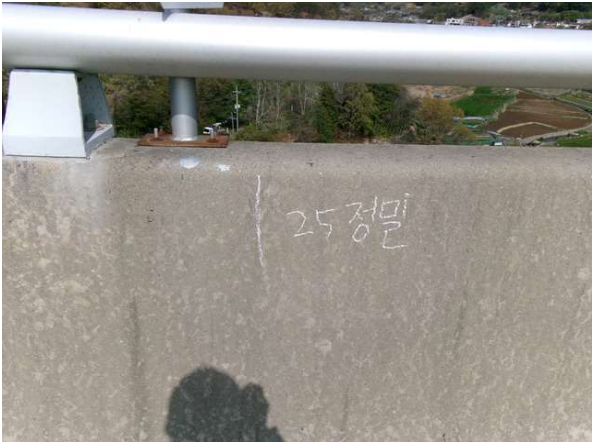
| 손상현황 | • S2 균열(0.3mm미만) | 손상현황 | • S2 균열(0.3mm미만) |
| 원 인 | • 건조수축 및 거푸집 조기탈거 등 | 원 인 | • 건조수축 및 거푸집 조기탈거 등 |

- 방호벽 및 중분대에서 조사된 균열(0.3mm미만), 망상균열의 경우 거푸집 조기탈거, 건조수축 등에 의한 손상으로 판단되며, 내구성 확보 차원의 표면처리 등 적절한 보수를 실시하는 것이 바람직할 것으로 사료된다.
- 조사된 표면열화의 경우 공용기간 증가, 외기노출, 열화 등에 의한 손상으로 판단되며, 내구성 확보 차원의 단면보수 등 적절한 보수를 실시하는 것이 바람직할 것으로 사료된다.
- 조사된 난간변형의 경우 외부충격에 의한 손상으로 난간으로서의 기능을 아직 보유하고 있는 것으로 확인되어 즉각적인 보수를 실시하기 보다는 주기적인 점검을 통한 유지관리를 실시하고 추후 추가적인 손상의 발생시 정비 등의 보수를 실시하는 것이 바람직할 것으로 사료된다.
- 조사된 이격의 경우 다짐미흡으로 인한 시공초기 침하 등 복합적인 원인에 의한 손상으로 판단되며, 추가적인 손상의 진전은 확인되지 않아 즉각적인 보수를 실시하기 보다는 주기적인 점검을 통한 손상의 진전여부를 확인하는 유지관리를 실시하는 것이 바람직하다고 판단된다.

| 조치방안 | • 표면처리 | 조치방안 | • 표면처리 |

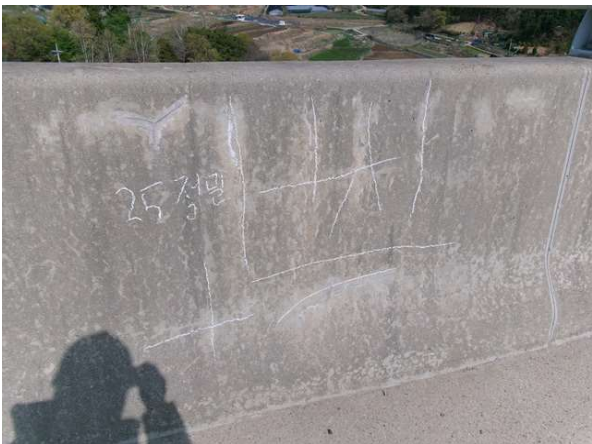
| 손상현황 | • S2 망상균열(1.0m×1.0m) | 손상현황 | • S3 균열(0.3mm미만) |
| 원 인 | • 건조수축 및 거푸집 조기탈거 등 | 원 인 | • 건조수축 및 거푸집 조기탈거 등 |

| 조치방안 | • 표면처리 | 조치방안 | • 표면처리 |

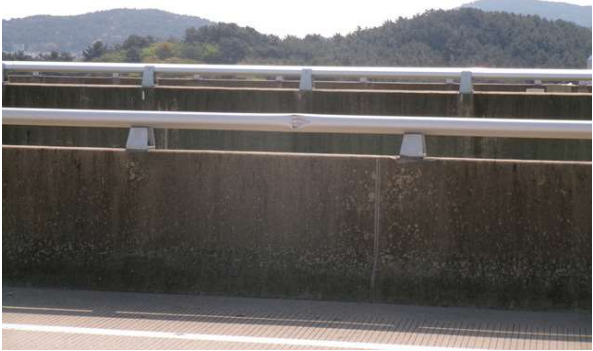
| 손상현황 | • S3 중분대 난간 변형(L=0.4m) | 손상현황 | • S4 균열(0.3mm미만) |
| 원 인 | • 외부충격 등 | 원 인 | • 거푸집 조기탈거, 건조수축 등 |

| 조치방안 | • 주의관찰 | 조치방안 | • 표면처리 |

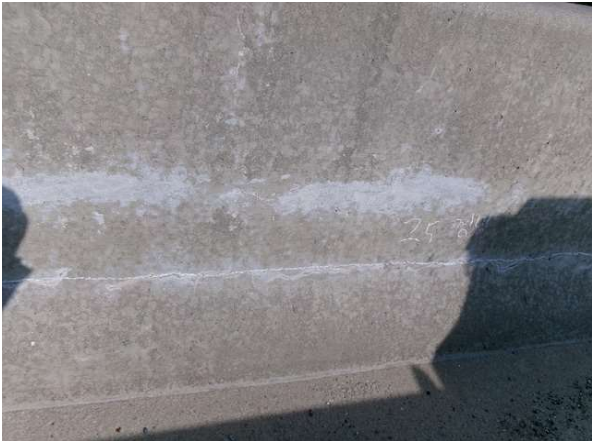
| 손상현황 | • S5 균열(0.3mm미만) | 손상현황 | • S6 균열(0.3mm미만) |
| 원 인 | • 거푸집 조기탈거, 건조수축 등 | 원 인 | • 거푸집 조기탈거, 건조수축 등 |

| 조치방안 | • 표면처리 | 조치방안 | • 표면처리 |

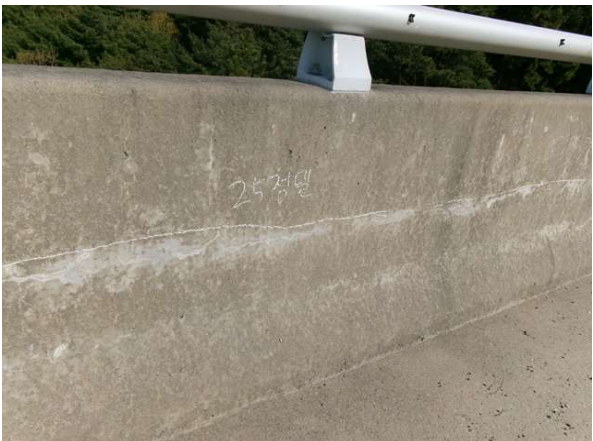
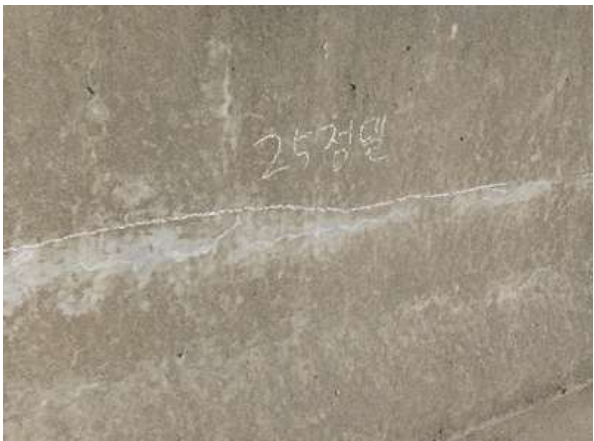
| 손상현황 | • S6 균열(0.3mm미만) | 손상현황 | • S6 균열(0.3mm미만) |
| 원 인 | • 거푸집 조기탈거, 건조수축 등 | 원 인 | • 거푸집 조기탈거, 건조수축 등 |

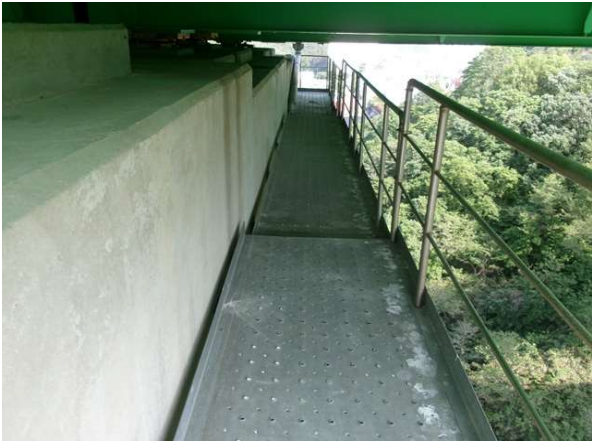
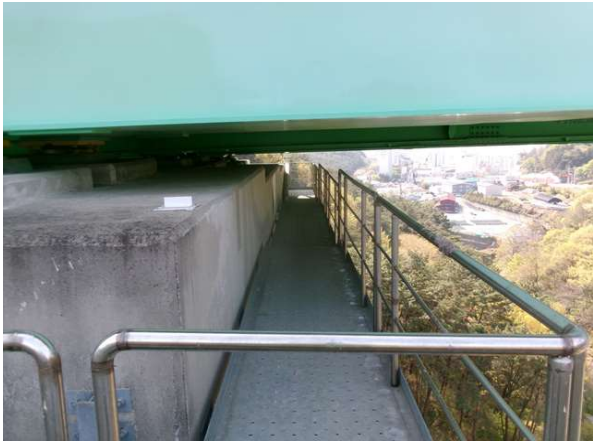
| 교각 P3 점검통로 전경 | 교각 P5 점검통로 전경 |

- 교량 점검시설에 대한 현장조사 결과, 출입시설 및 점검통로 앵커볼트 매입길이, 노출길이, 연단거리, 점검발판 등 점검시설로서의 상태는 손상이 없는 양호한 상태로 확인되었다.

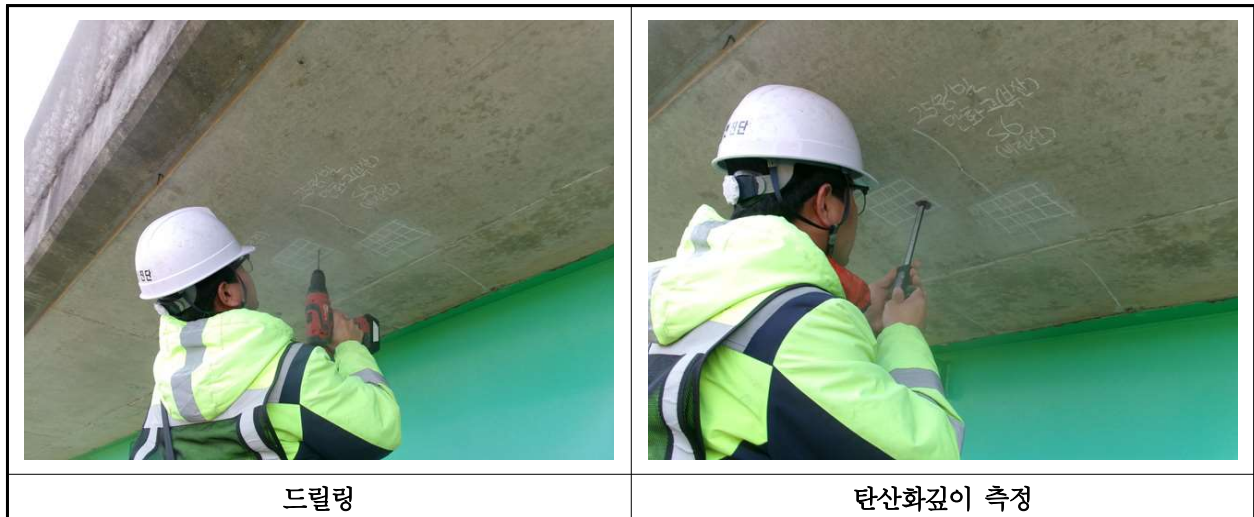
【사진 19.4.3】 탄산화 깊이 측정 현장사진

- 탄산화 깊이 측정결과, 상부구조 탄산화깊이는 1.5~6.0mm, 하부구조 탄산화깊이는 5.0~8.0mm로 측정되었으며, 잔여깊이가 30mm이상을 확보하고, 세부지침 지침기준 "a"로 평가 되어 탄산화에 따른 철근의 부식발생 영향은 없는 것으로 판단된다.
