## 23. 삼정천교(부산)

### 23.1 시설물의 개요

본 시설물은 울산광역시 울주군 청량읍 삼정리 287에 위치한 교량으로 총 연장 315.0m, 폭 15.75m로 시공되어 있다.

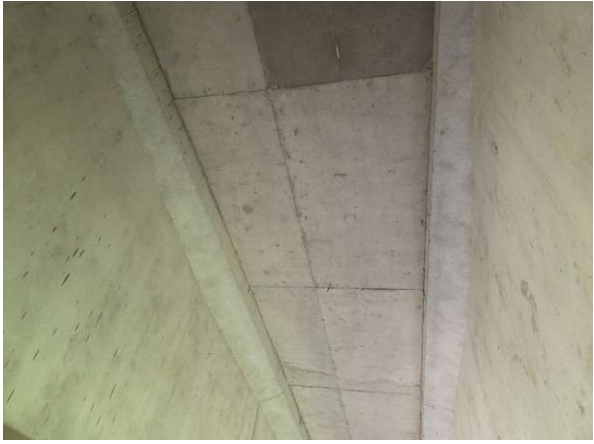
| 손상현황 | • S1 망상균열(2.0m×2.0m) | 손상현황 | • S2 균열(0.3mm미만) |
| 원 인 | • 건조수축, 거푸집 조기탈락 등 | 원 인 | • 건조수축, 온도변화 등 |

| 조치방안 | • 표면처리 | 조치방안 | • 표면처리 |

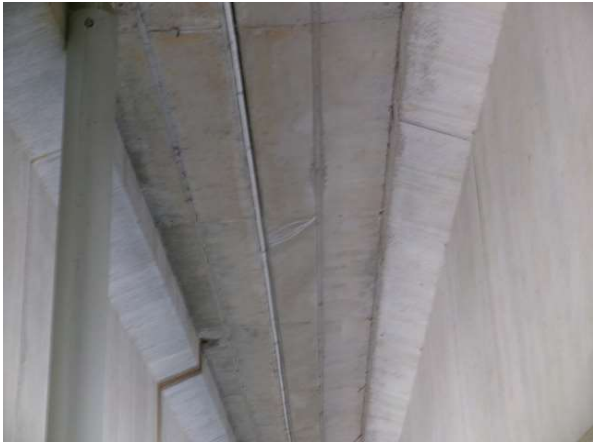
| 손상현황 | • S3 균열부백태(L=1.0m) | 손상현황 | • S4 백태(0.3m×0.4m) |
| 원 인 | • 건조수축, 습기흡착 등 | 원 인 | • 외부우수, 습기흡착 등 |

| 조치방안 | • 단면보수 | 조치방안 | • 표면처리 |

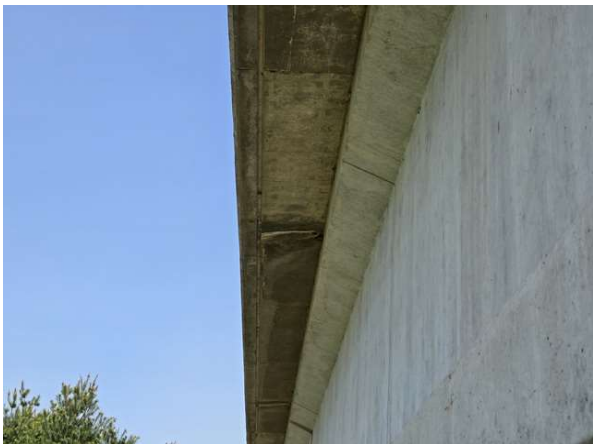
| 손상현황 | • S6 층분리(0.2m×3.0m) | 손상현황 | • S9 표면오염(0.5m×0.5m) |
| 원 인 | • 외부충격, 반복적인 윤하중 등 | 원 인 | • 수분접촉, 장기공용 등 |

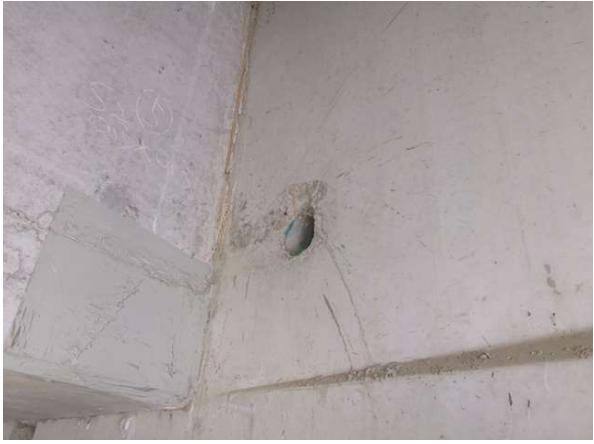
| 손상현황 | • S2-G1 파손(0.2m×0.2m) | 손상현황 | • S2-G6 파손(0.2m×0.2m) |
| 원 인 | • 시공시 외부충격 등 | 원 인 | • 시공시 외부충격 등 |

| 조치방안 | • 단면보수 | 조치방안 | • 단면보수 |

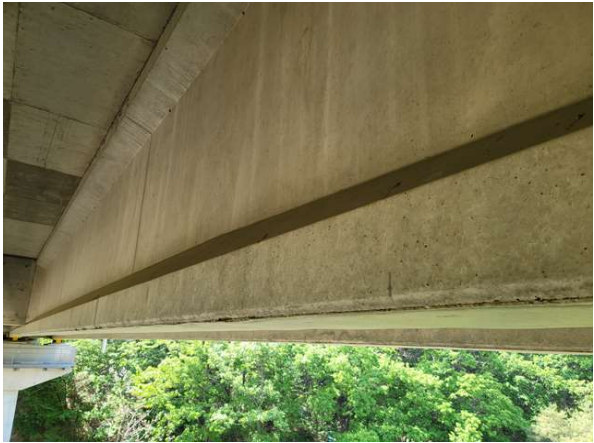
| 손상현황 | • S6-G7 표면오염(0.3m×1.5m) | 손상현황 | • S3-G5 상태양호 |

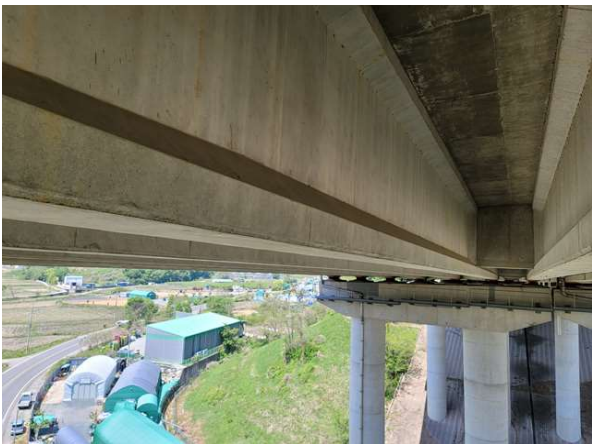
| 손상현황 | • S7-G2 상태양호 | 손상현황 | • S9-G6 상태양호 |

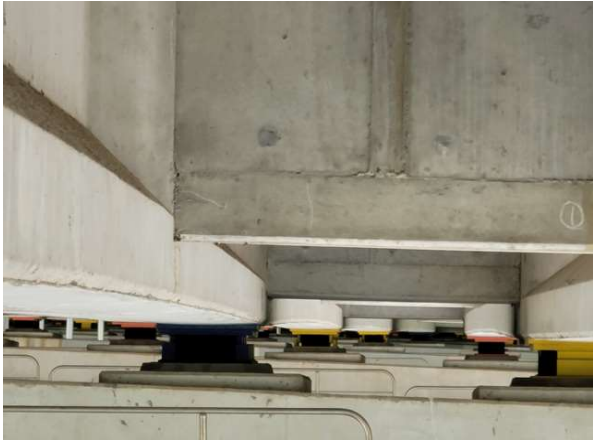
| 손상현황 | • S6 들뜸(0.4m×0.5m) | 손상현황 | • S6 균열(0.3mm미만) |
| 원 인 | • 다짐불량, 동결융해 반복 등 | 원 인 | • 전단응력, 건조수축 등 |

| 조치방안 | • 표면처리 | 조치방안 | • 표면처리 |

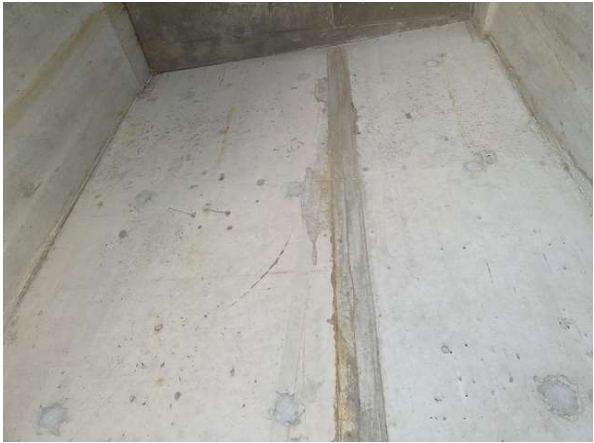
| 손상현황 | • S6 균열(0.3mm미만) | 손상현황 | • S8 균열(0.3mm미만) |
| 원 인 | • 온도변화, 건조수축 등 | 원 인 | • 온도변화, 건조수축 등 |

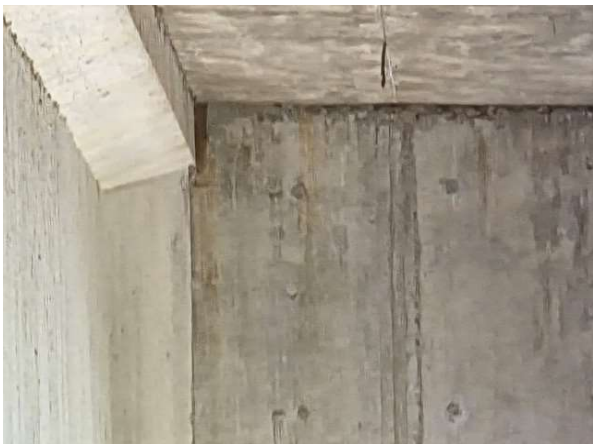
| 손상현황 | • S8 균열(0.3mm미만) | 손상현황 | • S8 거푸집 미제거(1EA) |
| 원 인 | • 온도변화, 건조수축 등 | 원 인 | • 마감불량 등 |

- 가로보에서 조사된 균열(0.3mm미만)의 경우 거푸집 조기탈거, 건조수축, 전단응력 등에 의한 손상으로 판단되며, 구조적인 손상은 아니나 내구성 확보 차원의 표면처리 등 적절한 방안의 보수가 필요할 것으로 사료된다.
- 조사된 들뜸의 경우 시공초기 다짐미흡, 동결융해의 반복, 온도변화 등 복합적인 원인에 의한 손상으로 판단되며, 구조적인 손상은 아니나 내구성 저하방지 및 유지관리 차원의 단면보수 등 적절한 방안의 보수가 필요할 것으로 사료된다.
- 조사된 거푸집 미제거의 경우 콘크리트 타설후 마감과정에서 생긴 손상으로 판단되며, 시설물에 주는 영향은 미미한 수준으로 정비 등의 적절한 방안의 보수가 필요할 것으로 사료된다.

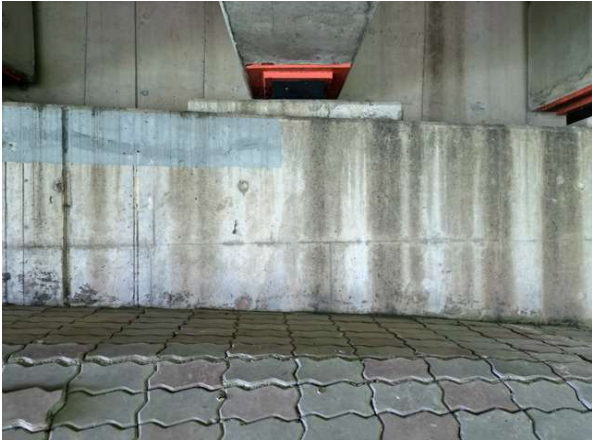
| 손상현황 | • A1 균열(0.3mm이상) | 손상현황 | • A1 망상균열(11.0m×3.8m) |
| 원 인 | • 건조수축, 온도변화 등 | 원 인 | • 건조수축, 거푸집 조기탈거 등 |

- 교대에서 조사된 균열(0.3mm미만, 이상), 망상균열 경우 거푸집 조기탈거, 건조수축, 온도변화 등 복합적인 원인에 의한 손상으로 판단되며, 구조적인 영향을 미치는 손상은 아니나 내구성 확보 및 손상의 진전 방지를 위해 표면처리, 주입보수 등의 적절한 방안의 보수가 필요할 것으로 사료된다.
- 조사된 백태, 표면오염의 경우 외부우수가 신축이음 하부 유입, 습기흡착, 공용중 열화 등에 의한 손상으로 판단되며, 손상의 정도는 경미한 수준이지만 시설물의 내구성 저하 방지를 위하여 표면처리 등 적절한 방안의 보수가 필요할 것으로 사료된다.
- 조사된 실링재 이격의 경우 공용중 열화, 신축이음 하부로 유입된 우수로 인한 접착력 저하 등 복합적인 원인에 의한 손상으로 판단되며, 구조적인 손상은 아니나 손상의 진전방지 및 내구성 확보차원의 실란트시공 등의 적절한 방안의 보수가 필요할 것으로 사료된다.

| 조치방안 | • 주입보수 | 조치방안 | • 표면처리 |

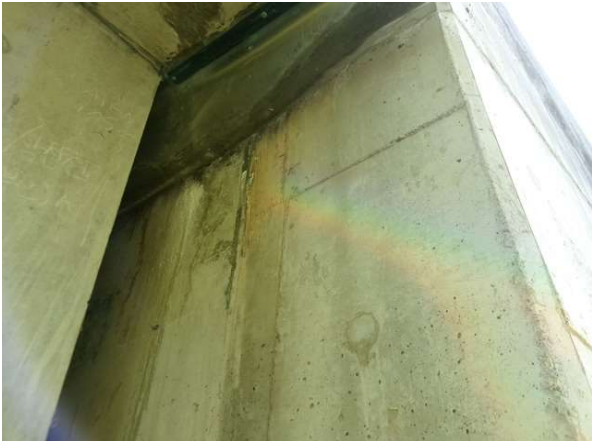
| 손상현황 | • A1 백태(0.5m×0.5m) | 손상현황 | • A1 실링재이격(L=4.5m) |
| 원 인 | • 외부우수, 습기흡착 등 | 원 인 | • 장기공용 등 |

| 조치방안 | • 표면처리 | 조치방안 | • 실란트 시공 |

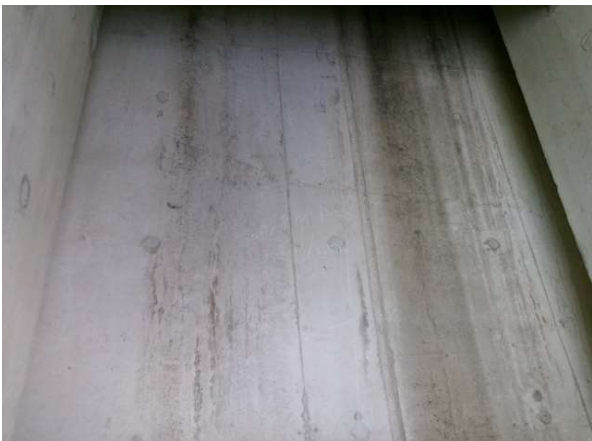
| 손상현황 | • A2 망상균열(1.5m×1.5m) | 손상현황 | • A2 표면오염(0.5m×2.0m) |
| 원 인 | • 건조수축, 거푸집 조기탈거 등 | 원 인 | • 외부우수, 장기공용 등 |

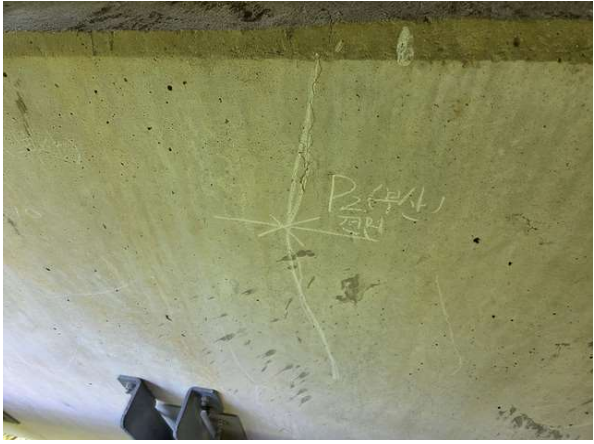
| 손상현황 | • P1 망상균열(3.0m×3.5m) | 손상현황 | • P2 균열(0.3mm미만) |
| 원 인 | • 건조수축, 거푸집 조기탈거 등 | 원 인 | • 건조수축, 온도변화 등 |

- 교각에서 조사된 균열, 망상균열의 경우 건조수축, 온도변화, 거푸집 조기탈거 등의 복합적인 원인에 의한 손상으로 구조적인 영향을 미치는 손상은 아니나 내구성 확보 차원의 표면처리 등의 적절한 방안의 보수를 실시하는 것이 바람직할 것으로 사료된다.
- 조사된 파손, 재료분리 등의 경우 외부충격, 시공초기 다짐미흡 등 복합적인 원인으로 인한 손상으로 손상의 정도는 경미한 수준이지만 내구성 저하방지 및 2차손상 발생 예방을 위해 단면보수 등의 적절한 방안의 보수를 실시하는 것이 필요할 것으로 사료된다.
- 조사된 표면오염, 체수흔적의 경우 외부우수, 공용중 열화, 신축이음을 통한 우수유입 등 복합적인 원인에 의한 손상으로 판단되며, 내구성 저하방지 및 2차 손상발생 예방을 위하여 표면처리 등의 적절한 방안의 보수를 실시하는 것이 바람직하다. 코핑부 체수흔적의 경우 조사일 현재 양호한 상태로 확인되었으나 주기적인 점검을 통하여 주의관찰 및 손상의 진전 발생 시 신축이음 보수 공사와 연계하여 적절한 방안의 보수를 실시하는 것이 바람직 할것으로 사료된다.

| 조치방안 | • 표면처리 | 조치방안 | • 표면처리 |

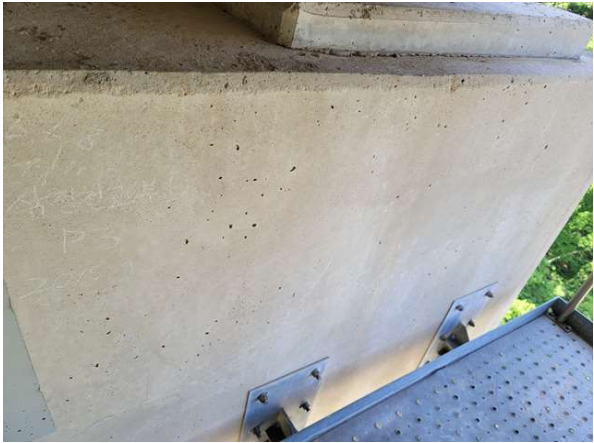
| 손상현황 | • P3 표면오염(1.0m×1.0m) | 손상현황 | • P3 망상균열(2.5m×2.5m) |
| 원 인 | • 외부우수, 장기공용 등 | 원 인 | • 건조수축, 거푸집 조기탈거 등 |

| 조치방안 | • 표면처리 | 조치방안 | • 표면처리 |

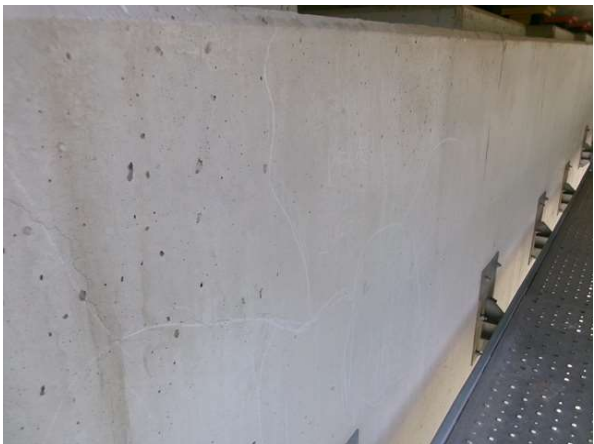
| 손상현황 | • P4 균열(0.3mm미만) | 손상현황 | • P5 망상균열(8.0m×1.0m) |
| 원 인 | • 건조수축, 온도변화 등 | 원 인 | • 건조수축, 거푸집 조기탈거 등 |

| 조치방안 | • 표면처리 | 조치방안 | • 표면처리 |

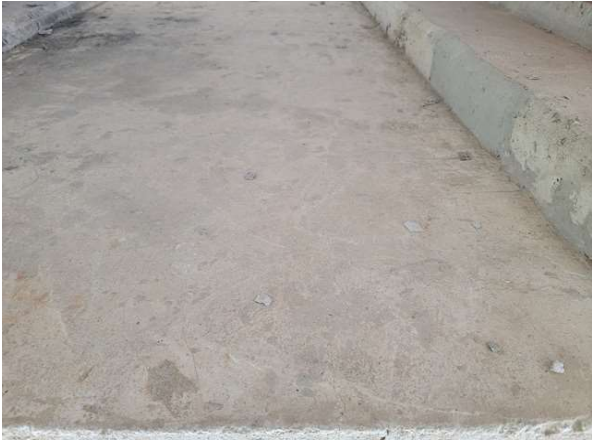
| 손상현황 | • P6 균열(0.3mm미만) | 손상현황 | • P7 망상균열(4.2m×1.0m) |
| 원 인 | • 건조수축, 온도변화 등 | 원 인 | • 건조수축, 거푸집 조기탈거 등 |

| 조치방안 | • 표면처리 | 조치방안 | • 표면처리 |

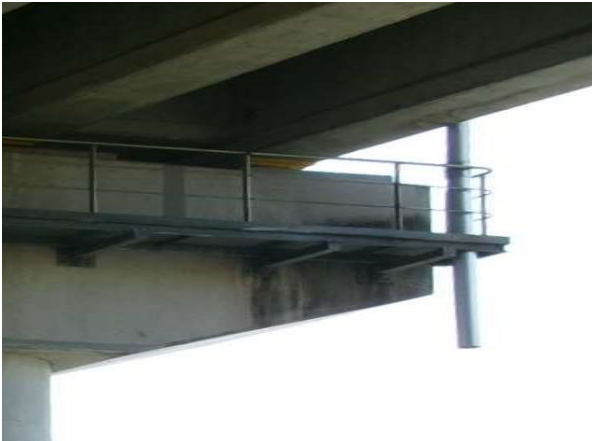
| 손상현황 | • P8 표면오염(1.5m×2.0m) | 손상현황 | • P8 재료분리(0.1m×2.5m) |
| 원 인 | • 외부우수, 장기공용 등 | 원 인 | • 다짐미흡, 시공미흡 등 |

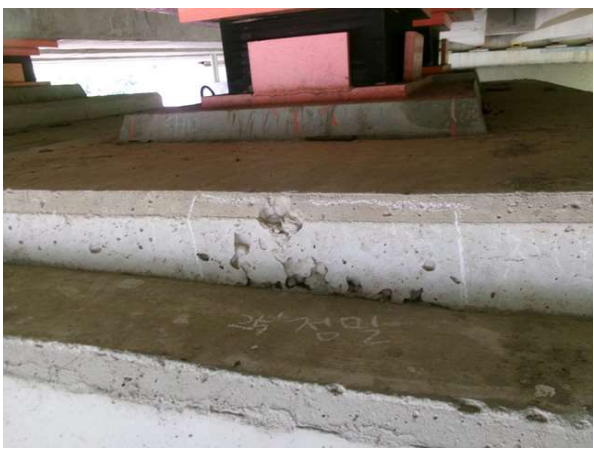
| 손상현황 | • A1-SH5 Plate 부식(1EA) | 손상현황 | • P1-SB(A2) 받침콘크리트 재료분리(0.3m×0.5m) |
| 원 인 | • 신축이음 우수유입, 공용기간중 열화 등 | 원 인 | • 다짐미흡, 거푸집 조기탈거 등 |

- 교량받침에 조사된 받침콘크리트 및 몰탈 균열(0.3mm미만)의 경우 건조수축 및 거푸집 조기탈거, 온도변화 등 복합적인 원인에 의한 손상으로 구조적인 영향을 미치는 손상은 아닌 것으로 판단되며, 내구성 확보 차원의 표면처리 등의 보수를 실시하는 것이 바람직할 것으로 사료된다.
- 조사된 몰탈 파손, 받침콘크리트 재료분리, 층분리의 경우 외부충격, 시공미흡, 다짐불량, 건조수축, 신축이음 하부 누수로 인한 우수유입 등에 의한 손상으로 시설물의 내구성 확보 차원의 단면보수 등 적절한 방안의 보수를 실시하는 것이 바람직할 것으로 사료된다.
- 조사된 Plate 부식의 경우 외부우수, 공용년수 증가, 외기노출, 신축이음 하부 우수유입 등 복합적인 원인으로 인한 손상으로 판단되며, 손상의 진전 방지 및 내구성 확보 차원의 재도장 등 적절한 방안의 보수를 실시하는 것이 바람직할 것으로 사료된다.
- 조사된 탄성패드 밀립, 스토퍼 밀착의 경우 시공초기 거더 거치 및 바닥판 타설시 수직하중 부족, 마찰력부족, 시공오차 등 복합적인 원인에 의한 손상으로 금회 점검에서 상기 발생한 손상에 의한 기능성에 영향은 없는 것으로 확인되었으며, 추후 손상의 진전 방지를 위한 스토퍼가 설치되어 있는 것이 확인되었다, 상기 손상들은 주기적인 점검을 통한 유지관리를 실시하고 손상의 진전시 미끄럼방지턱 설치 등의 적절한 방안의 보수를 실시하는 것이 바람직하다고 판단된다.

| 조치방안 | • 재도장 | 조치방안 | • 표면처리 |

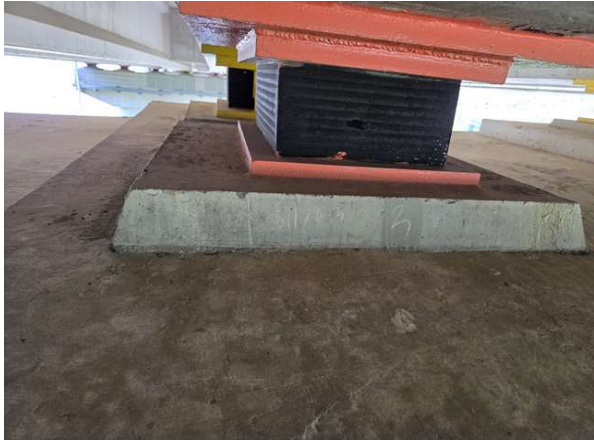
| 손상현황 | • P1-SH6(A1) 탄성패드 밀림(1EA) | 손상현황 | • P2-SH3(A1) 몰탈균열(0.3mm미만) |
| 원 인 | • 시공미흡 등 | 원 인 | • 건조수축, 온도변화 등 |

| 조치방안 | • 주의관찰 | 조치방안 | • 표면처리 |

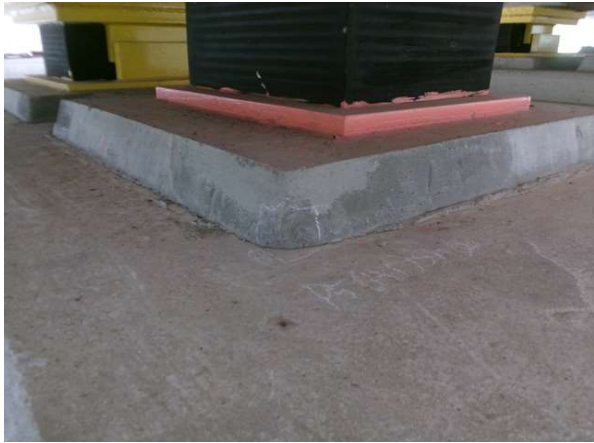
| 손상현황 | • P2-SH6(A2) 반침콘크리트 균열(0.3mm미만) | 손상현황 | • P5-SH6(A1) 몰탈파손(0.1m×0.1m) |
| 원 인 | • 건조수축, 거푸집 조기탈거 등 | 원 인 | • 외부충격, 다짐미흡 등 |

| 조치방안 | • 표면처리 | 조치방안 | • 단면보수 |

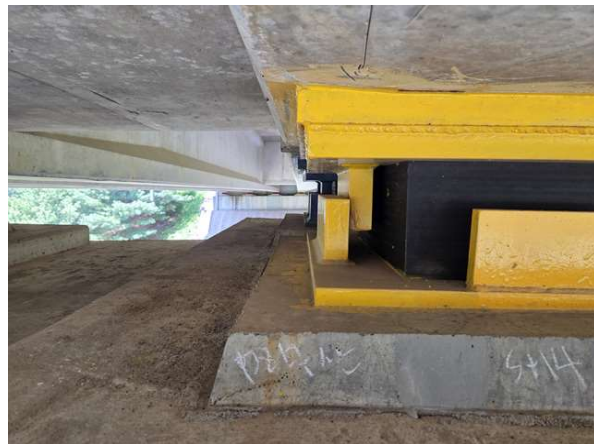
| 손상현황 | • P6-SH1(A1) 반침콘크리트 층분리(0.1m×0.3m) | 손상현황 | • P8-SH4(A1) 스토퍼 밀착(1EA) |
| 원 인 | • 건조수축, 동결융해 반복 등 | 원 인 | • 신축거동, 시공미흡 등 |

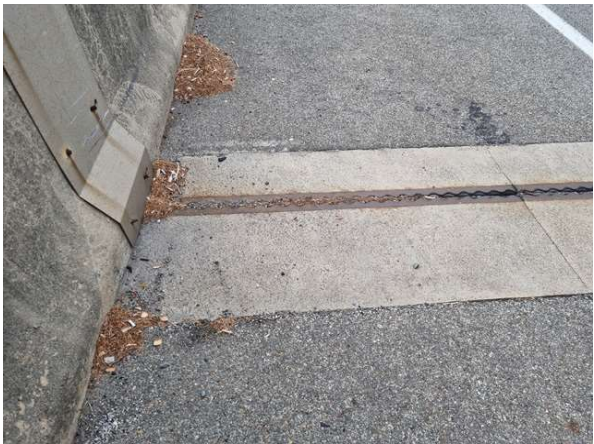
| 손상현황 | • A1 후타재 파손(0.1m×0.4m) | 손상현황 | • A1 토사퇴적(L=2.0m) |
| 원 인 | • 차량 반복통행, 외부충격 등 | 원 인 | • 장기공용, 이물질유입 등 |

- 신축이음에서 조사된 후타재 균열의 경우 차량의 반복통행으로 인한 윤하중 및 충격, 건조수축 등 복합적인 원인에 의한 손상으로 판단되며, 손상의 정도는 경미한 수준으로 주행성에 영향을 끼칠만한 정도는 아닌것으로 판단된다. 또한 주기적인 점검을 통한 유지관리를 실시한 후 손상의 진전발생 시 적절한 방안의 보수를 실시하는 것이 바람직할 것으로 사료된다.
- 조사된 후타재 파손의 경우 차량의 반복통행으로 인한 충격, 다짐미흡 등 복합적인 원인에 의한 손상으로 구조적인 영향을 주는 손상은 아닌 것으로 판단되며, 내구성 확보 및 손상의 진전 방지를 위한 단면보수 등 적절한 방안의 보수를 실시하는 것이 바람직할 것으로 사료된다.
- 조사된 유간 토사퇴적의 경우 장기공용, 차량 통행으로 인한 이물질 유입 등 복합적인 원인에 의한 손상으로 판단되며, 원활한 신축거동을 위해 정비 등의 적절한 방안의 보수를 실시하는 것이 바람직할 것으로 사료된다.
- 조사된 차수판 볼트탈락의 경우 장기공용, 차량 반복통행으로 인한 진동, 시공미흡 등 복합적인 원인에 의한 손상으로 판단되며, 부재의 기능성 확보 및 2차손상 방지 차원의 정비 등의 적절한 방안의 보수를 실시하는 것이 바람직할 것으로 사료된다.

| 조치방안 | • 단면보수 | 조치방안 | • 정비 |

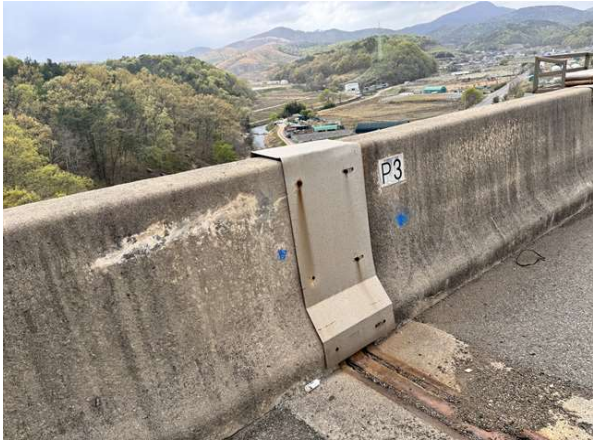
| 손상현황 | • P3 후타재 균열 | 손상현황 | • P3 차수판 볼트탈락(4EA) |
| 원 인 | • 건조수축, 차량반복통행 등 | 원 인 | • 차량 반복통행, 장기공용 등 |

| 조치방안 | • 주의관찰 | 조치방안 | • 정비 |

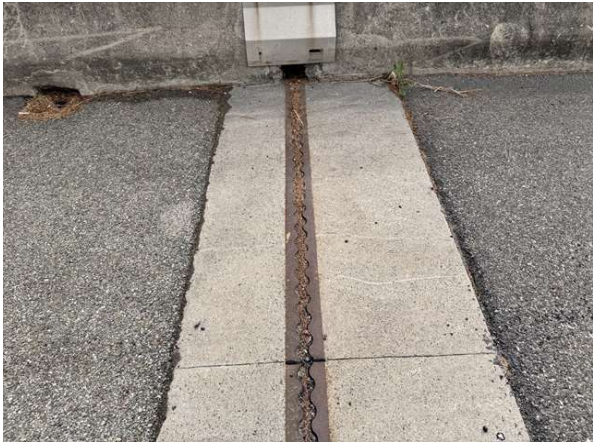
| 손상현황 | • P6 후타재 균열 | 손상현황 | • A2 유간 토사퇴적(L=2.0m) |
| 원 인 | • 건조수축, 차량반복통행 등 | 원 인 | • 장기공용, 이물질유입 등 |

| 조치방안 | • 주의관찰 | 조치방안 | • 정비 |

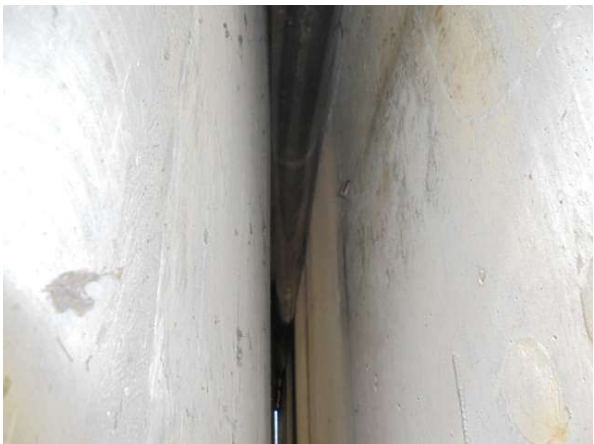
| 손상현황 | • A2 차수판 볼트탈락(2EA) | 손상현황 | • A1 하부누수 보수현황 |

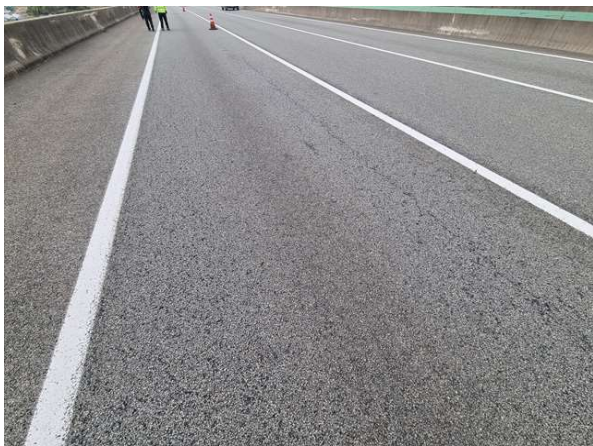
| 손상현황 | • S2 포장균열(L=12.0m) | 손상현황 | • S2 포장균열(L=12.0m) |
| 원 인 | • 다짐미흡, 차량 반복통행 등 | 원 인 | • 다짐미흡, 차량 반복통행 등 |

- 교면포장에서 조사된 포장균열, 망상균열의, 패임, 마모 경우 중차량 반복통행, 건조수축, 시공미흡, 공용기간 증가, 외부충격, 동결방지재 살포 등 복합적인 원인에 의한 손상으로 판단되며, 주행성에 영향을 미칠정도의 손상은 아니며, 주기적인 점검을 통해 주의관찰 하여 손상의 진전시 재포장 등의 적절한 방안의 보수를 실시하는 것이 바람직할 것으로 사료된다.
- 조사된 포장파손의 경우 공용기간 증가, 중차량 반복통행에 의한 윤하중, 외부충격 등 복합적인 원인에 의한 손상으로 판단되며, 차량의 주행성에 영향을 끼칠 정도의 손상은 아니지만, 부재의 내구성 확보 및 2차손상 발생예방 차원의 소파보수 등 적절한 방안의 보수를 실시하는 것이 필요할 것으로 사료된다.

| 조치방안 | • 주의관찰 | 조치방안 | • 주의관찰 |

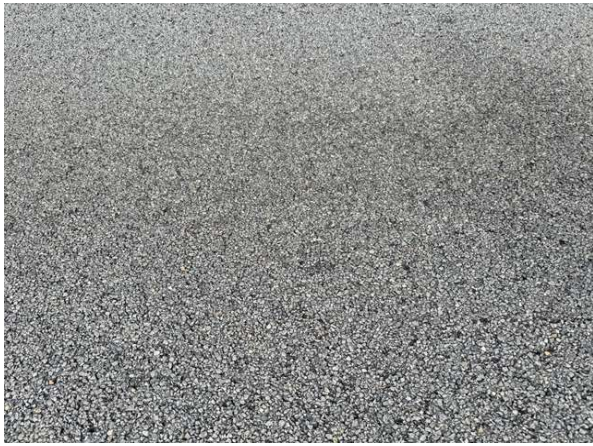
| 손상현황 | • S3 파손(0.3m×0.4m) | 손상현황 | • S4 패임(0.1m×0.1m) |
| 원 인 | • 차량 반복통행, 외부충격 등 | 원 인 | • 차량 반복통행, 장기공용 등 |

| 조치방안 | • 소파보수 | 조치방안 | • 주의관찰 |

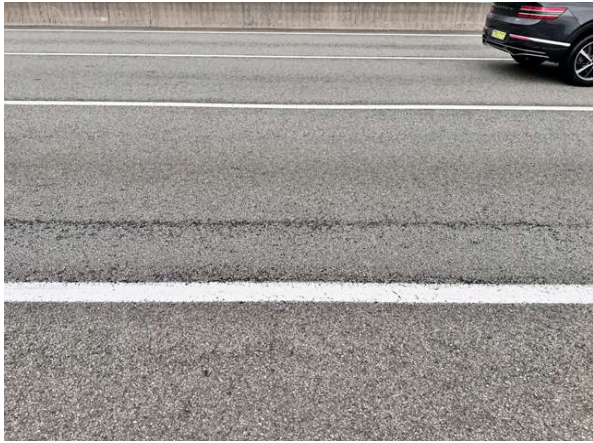
| 손상현황 | • S5 망상균열(1.0m×0.5m) | 손상현황 | • S8 마모(0.5m×2.0m) |
| 원 인 | • 건조수축, 다짐미흡 등 | 원 인 | • 차량 반복통행, 동결방지재 등 |

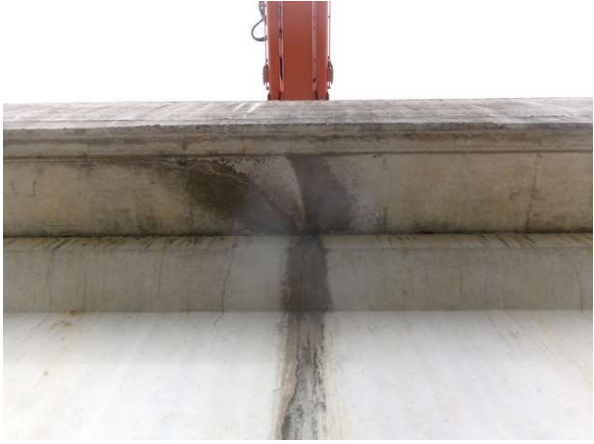
| 손상현황 | • S1 집수구 막힘(1EA) | 손상현황 | • S6 유공관 길이부족(1EA) |
| 원 인 | • 장기공용, 이물질 퇴적 등 | 원 인 | • 시공미흡, 장기공용 등 |

- 배수시설에서 조사된 집수구 막힘의 경우 공용기간 증가, 외부 이물질퇴적 등에 의한 손상으로 판단되며, 원활한 배수기능 확보를 위하여 정비 등의 적절한 방안의 보수가 필요할 것으로 사료된다.
- 조사된 유공관 길이부족의 경우 공용기간 증가, 시공미흡 등 복합적인 원인에 의한 손상으로 판단되며, 조사일 현재 캔틸레버측에 위치한 유공관을 통해 배수되는 우수로 인하여 표면오염이 발생한 상태이며, 내구성 저하방지 및 2차손상 발생 예방을 위해 정비 등 적절한 방안의 보수를 실시하는 것이 필요할 것으로 사료된다.

| 조치방안 | • 정비 | 조치방안 | • 정비 |

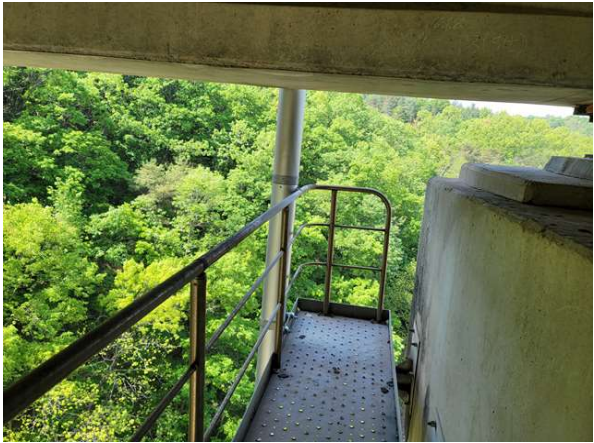
| 손상현황 | • S3 유공관 길이부족 보수현황 | 손상현황 | • S3 배수관 위치 불량 보수현황 |

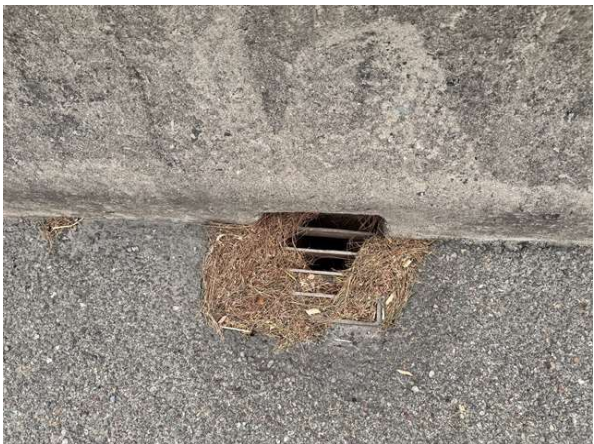
| 손상현황 | • S6 배수관 위치 불량 보수현황 | 손상현황 | • S9 집수구 막힘보수현황 |

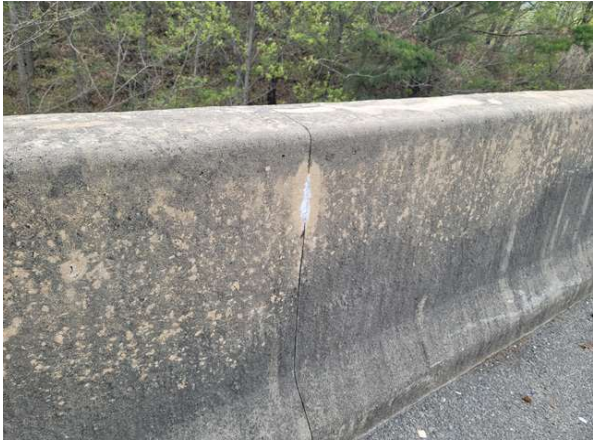
| 손상현황 | • S1 균열(0.3mm미만) | 손상현황 | • S1 백태(0.1m×0.2m) |
| 원 인 | • 건조수축, 온도변화 등 | 원 인 | • 습기흡착, 외부우수 등 |

- 방호벽에서 조사된 균열(0.3mm미만), 균열부백태, 백태의 경우 건조수축 및 거푸집 조기 탈거, 온도변화, 손상부 우수유입, 습기흡착 등 복합적인 원인에 의한 손상으로 구조적인 영향을 미칠만한 손상은 아닌 것으로 판단되며, 내구성 확보 및 유지관리 차원의 표면처리 등의 보수를 실시하는 것이 바람직할 것으로 사료된다.

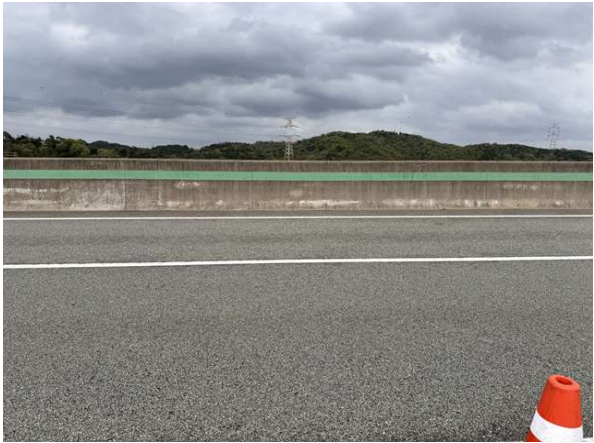
| 손상현황 | • S2 균열부백태(L=9.0m) | 손상현황 | • S7 균열(0.3mm미만) |
| 원 인 | • 건조수축, 우수유입 등 | 원 인 | • 건조수축, 온도변화 등 |

| 조치방안 | • 표면처리 | 조치방안 | • 표면처리 |

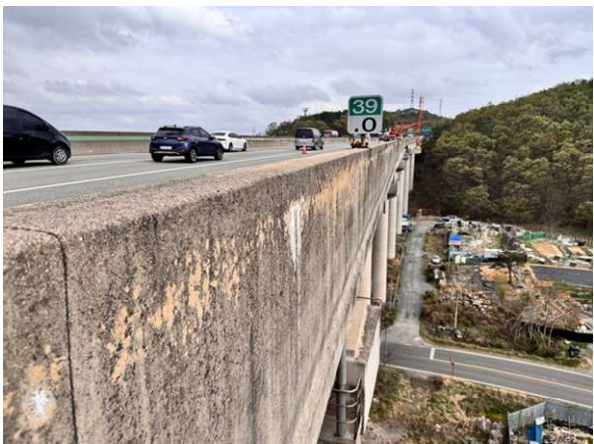
| 손상현황 | • S7 균열 보수현황 | 손상현황 | • S9 균열부백태 보수현황 |

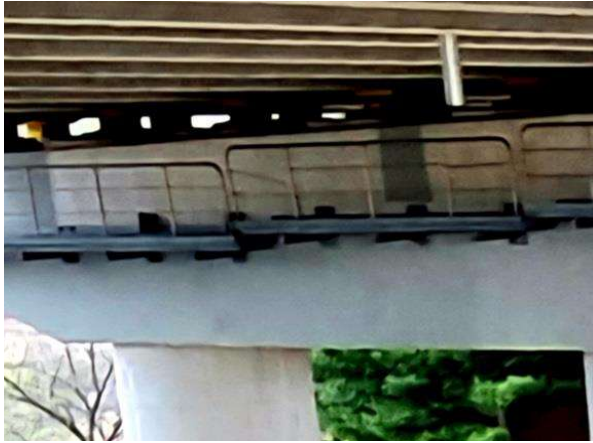
| 손상현황 | • P5 난간 파손(1EA) | 손상현황 | • P8 난간 파손(1EA) |
| 원 인 | • 장기공용, 외부충격 등 | 원 인 | • 장기공용, 외부충격 등 |

- 교량 점검시설에서 조사된 난간파손의 경우 외부충격, 공용기간 증가에 의한 손상으로 판단되며, 작업자의 위험방지 및 안전한 작업환경을 위해 정비 등의 보수를 실시하는 것이 필요하다고 판단된다.

| 조치방안 | • 주의관찰 | 조치방안 | • 정비 |

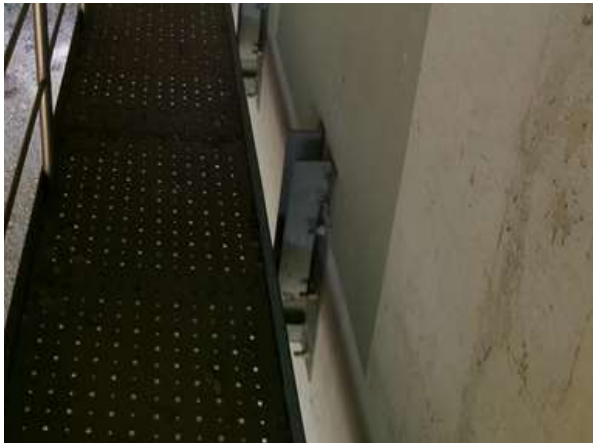
| 손상현황 | • P8 난간 파손(1EA) | 손상현황 | • P1 브라켓 상태양호 |
| 원 인 | • 장기공용, 외부충격 등 | 원 인 | — |

| 조치방안 | • 정비 | 조치방안 | — |

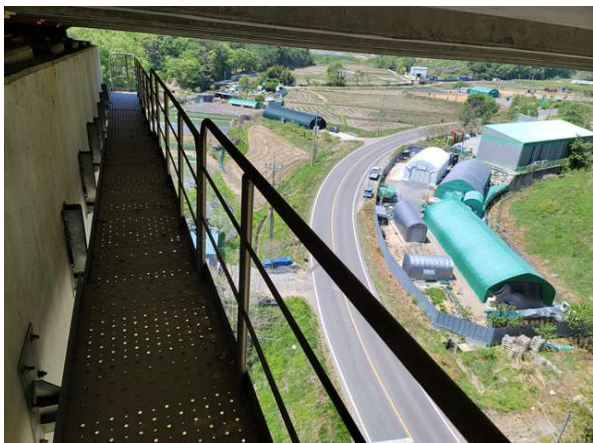
| 손상현황 | • P3 앵커볼트 상태양호 | 손상현황 | • P6 난간 상태양호 |
