## 27. 용소교(부산)

### 27.1 시설물의 개요

본 시설물은 부산광역시 기장군 기장읍 서부리 산 7-15에 위치한 교량으로 총 연장 420.0m, 폭 16.2m로 시공되어 있다.

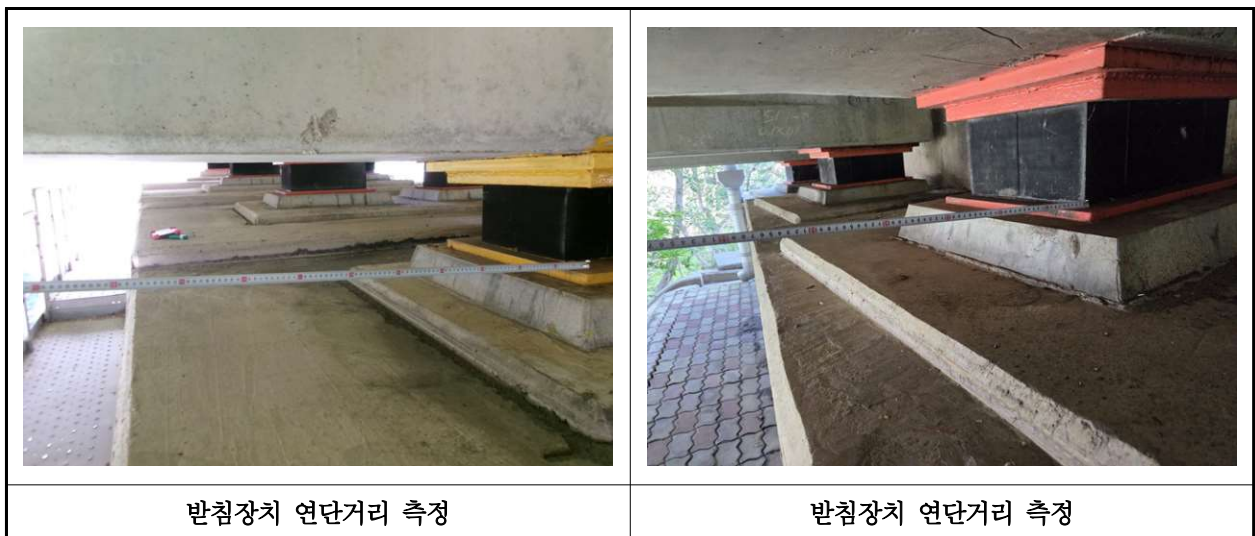
【사진 27.3.15】 교량받침장치 연단거리측정

| 구분 | 정밀안전점검 결과 | 비고 |
|---|---|---|
| 교량받침 | ◦교량받침에 대한 외관조사결과, Plate 부식, 몰탈 균열(0.3mm미만), 콘크리트 박락, 스토퍼 밀착이 발생한 것으로 조사되었다.<br>◦연단거리 평가<br>본 교량의 교량받침에 대한 연단거리 측정결과 현장 실측치가 허용치(375.0mm)를 상회하는 것으로 조사되어 충분한 연단거리를 확보하고 있는 것으로 검토되었다.<br>◦이동량 평가<br>본 교량의 가동받침의 이동량 산정시 온도변화는 보통지방을 고려하여 -5℃~+35℃ 설계하였으며 설계 시 고려한 온도를 기준으로 교량받침 여유량 검토결과 온도변화에 따른 가동여유량을 확보하고 있는 것으로 측정·검토되었다. | |
