## 44. 좌천교(부산)

### 44.1 시설물의 개요

본 시설물은 부산광역시 기장군 장안읍 좌천리에 위치한 교량으로 총 연장 50.0m, 폭 15.8m로 시공되어 있다.

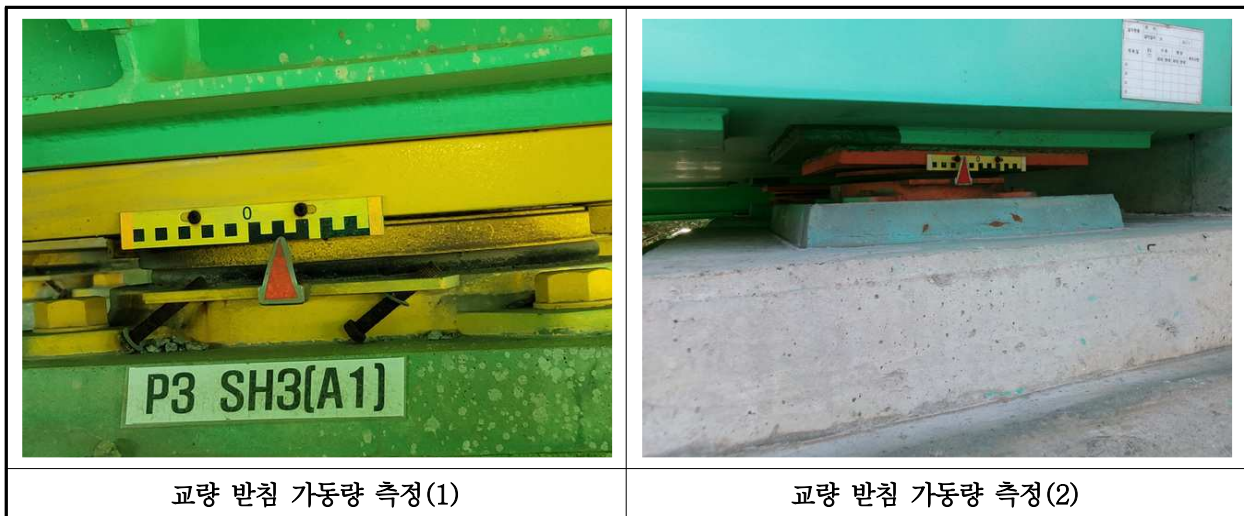
【사진 44.3.14】교량받침 이동량 측정

| 구분 | 정밀안전점검 결과 | 비고 |
|---|---|---|
| 교량받침 | ◦교량받침에 대한 외관조사결과, 받침 콘크리트균열(0.3mm미만)이 발생한 것으로 조사되었다.<br>◦연단거리 검토<br>본 교량의 교량받침에 대한 연단거리 측정결과 현장 실측치가 허용치(400mm)를 상회하는 것으로 조사되어 충분한 연단거리를 확보하고 있는 것으로 검토되었다.<br>◦이동 여유량 검토<br>온도변화에 따른 교량받침의 이동량을 검토한 결과, 모든 교량받침이 이동여유량을 충분히 확보하고 있는 것으로 나타났다. | |
