대라교(부산) 교면포장 S1

손상물량표

| 용역명 | | 2025년 부산울산선 구조물 정밀안전점검 용역[터널, 교량] | | | |

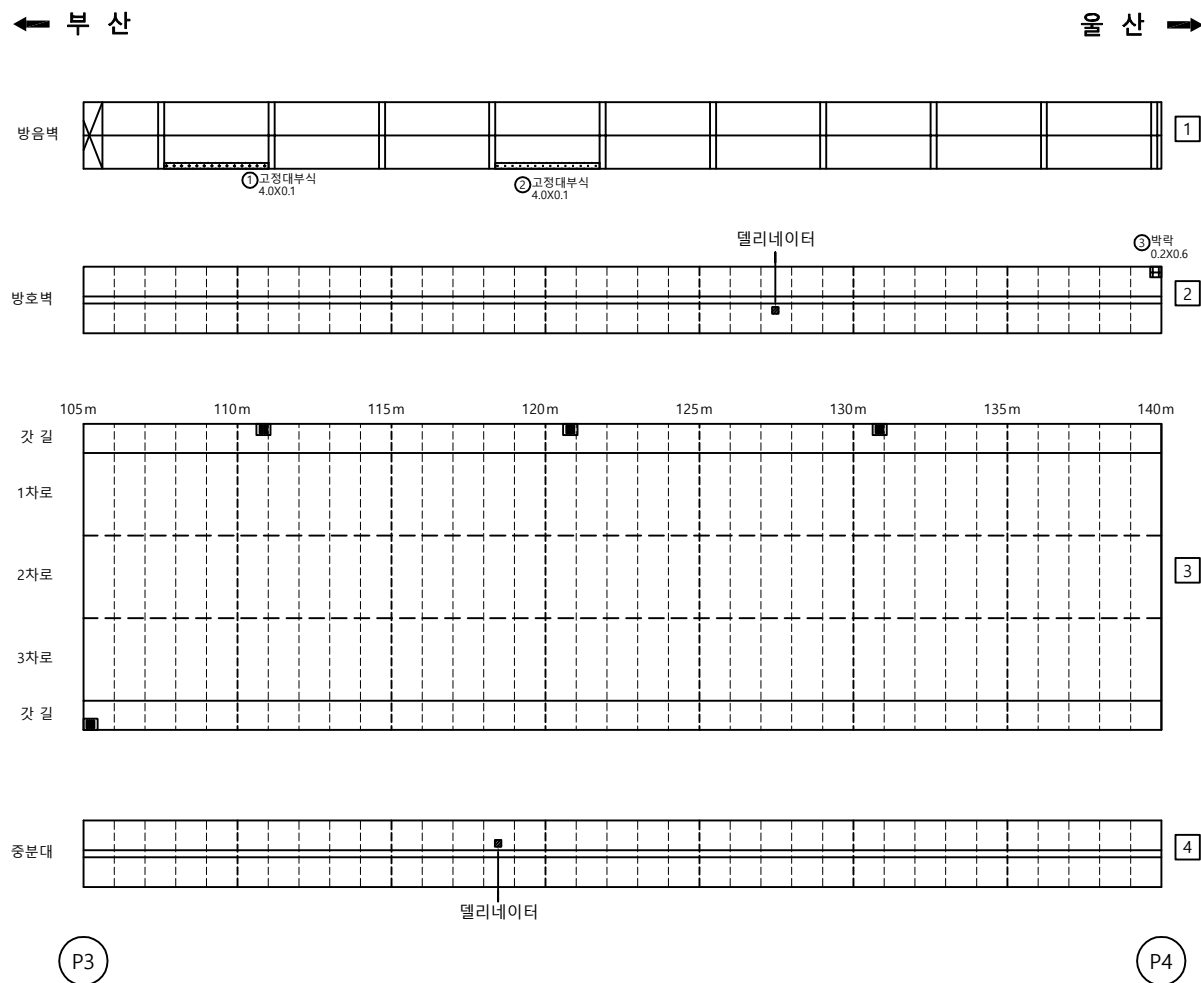
## 대라교(부산) 교면포장 S4

| 번호 | 신/구 | 부재명 | 손 상 현 황 | 손 상 규 모 | | | | | 비고 |
|---|---|---|---|---|---|---|---|---|---|
| 1 | 구 | 방호벽 | 고정대 부식 | | 4.0 | 0.1 | 2 | m <sup>2</sup> | 0.80 |
| 2 | 구 | 방호벽 | 고정대 부식 | | 4.0 | 0.1 | 1 | m <sup>2</sup> | 0.40 |
| 3 | 구 | 방호벽 | 고정대 부식 | | 4.0 | 0.1 | 2 | m <sup>2</sup> | 0.80 |

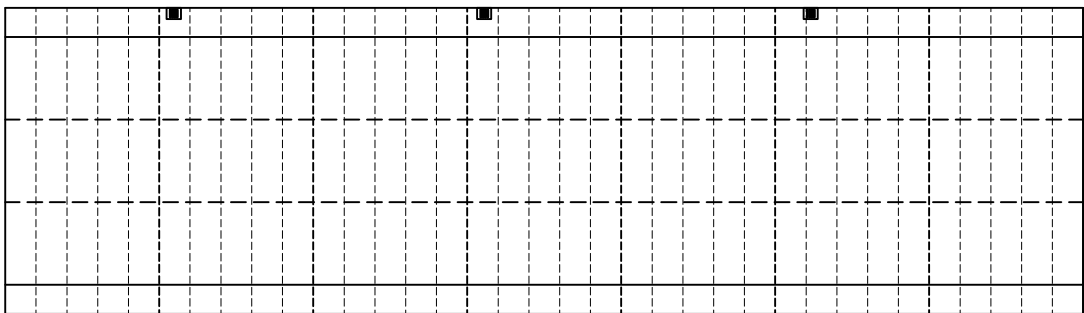
| 번호 | 신/구 | 부재명 | 손 상 현 황 | 손 상 규 모 | | | | | 비고 |
|---|---|---|---|---|---|---|---|---|---|
| 1 | 구 | 방호벽 | 고정대 부식 | | 4.0 | 0.1 | 2 | m <sup>2</sup> | 0.80 |
| 2 | 구 | 중분대 | 균열부백태 | | 1.0 | 0.25 | 1 | m <sup>2</sup> | 0.25 |

① 고정대 부식  
4.0X0.1 2EA

② 균열부백태  
1.0X0.25

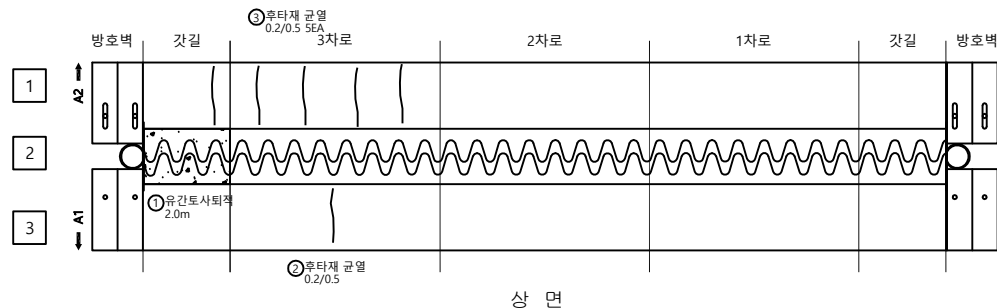
대라교(부산) 신축이음 A2

| 번호 | 신/구 | 부재명 | 손 상 현 황 | 손 상 규 모 | | | | | 비고 |
|---|---|---|---|---|---|---|---|---|---|
| 2 | 구 | 신축이음 | 후타재 균열 | 0.2 | 0.5 | | 1 | m | 0.50 |
| 3 | 구 | 신축이음 | 후타재 균열 | 0.2 | 0.5 | | 5 | m | 2.50 |

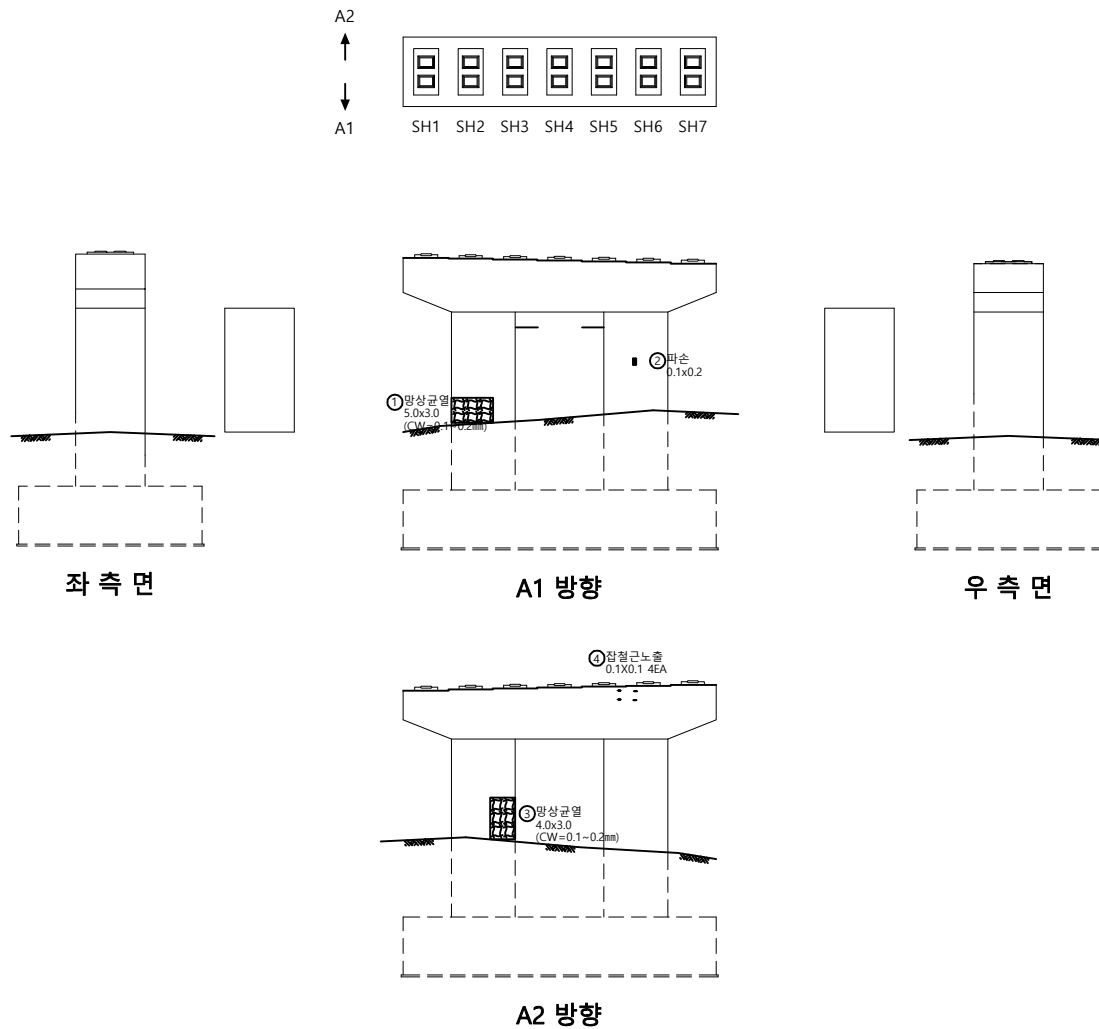
교각  
P1

| 번호 | 신/구 | 부재명 | 손상현황 | 손상규모 | | | | | | 비고 |
|---|---|---|---|---|---|---|---|---|---|---|
| 1 | 구 | 교각 | 망상균열 | 0.1~0.2 | 10.4 | 3.0 | 1 | m <sup>2</sup> | 31.20 | |
| 4 | 구 | 교각 | 망상균열 | 0.1~0.2 | 10.4 | 3.0 | 1 | m <sup>2</sup> | 31.20 | |

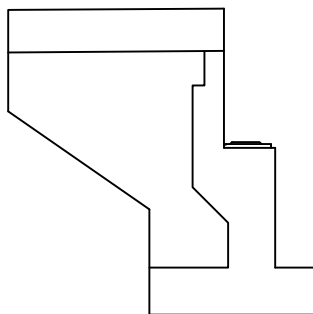
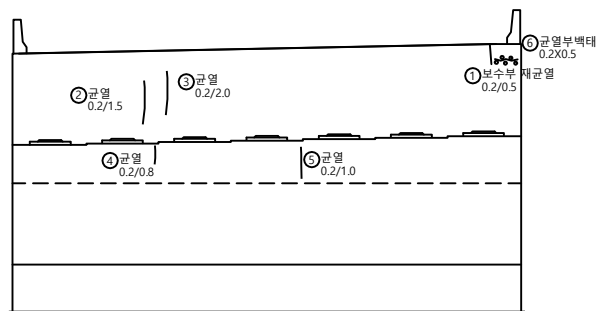
대라교(부산) 교대 A2

| 변호 | 신/구 | 부재명 | 손상현황 | 손상규모 | | | | | 비고 |
|---|---|---|---|---|---|---|---|---|---|
| 1 | 구 | 교대 | 보수부 재균열 | 0.2 | 0.5 | | 1 | m | 0.50 |
| 2 | 구 | 교대 | 균열 | 0.2 | 1.5 | | 1 | m | 1.50 |
| 3 | 구 | 교대 | 균열 | 0.2 | 2.0 | | 1 | m | 2.00 |
| 4 | 구 | 교대 | 균열 | 0.2 | 0.8 | | 1 | m | 0.80 |
| 5 | 구 | 교대 | 균열 | 0.2 | 1.0 | | 1 | m | 1.00 |
| 6 | 신 | 교대 | 균열부백태 | | 0.2 | 0.5 | 1 | m <sup>2</sup> | 0.10 |
