삼정천교(부산) 교면포장 S1

| 용역명 | | 2025년 부산울산선 구조물 정밀안전점검 용역[터널, 교량] | | | |

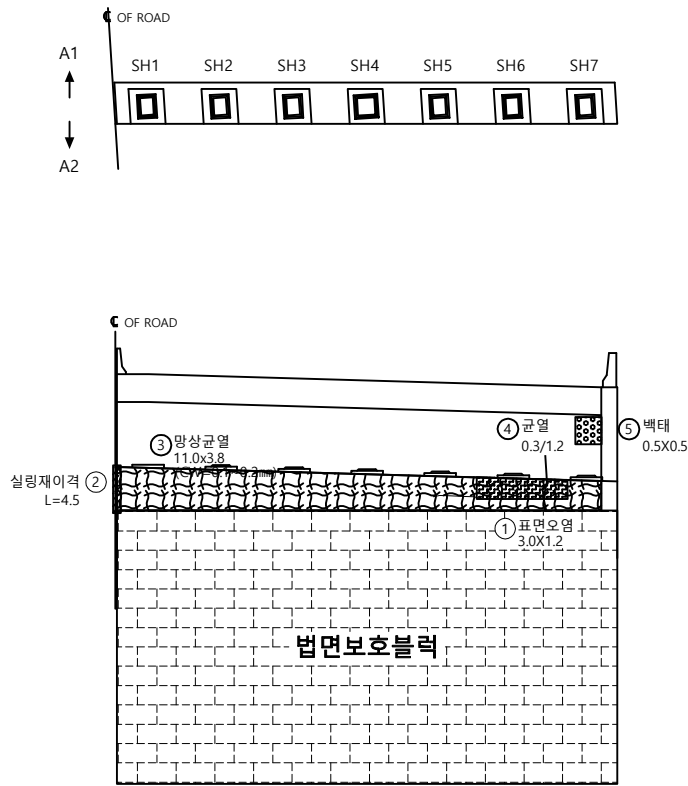
정면도

| 번호 | 신/구 | 부재명 | 손상현황 | 손상규모 | | | | | 비고 |
|---|---|---|---|---|---|---|---|---|---|
| 3 | 구 | 교대 | 망상균열 | 0.1~0.2 | 11.0 | 3.8 | 1 | m <sup>2</sup> | 41.80 |
| 4 | 구 | 교대 | 균열 | 0.3 | 1.2 | | 1 | m | 1.20 |

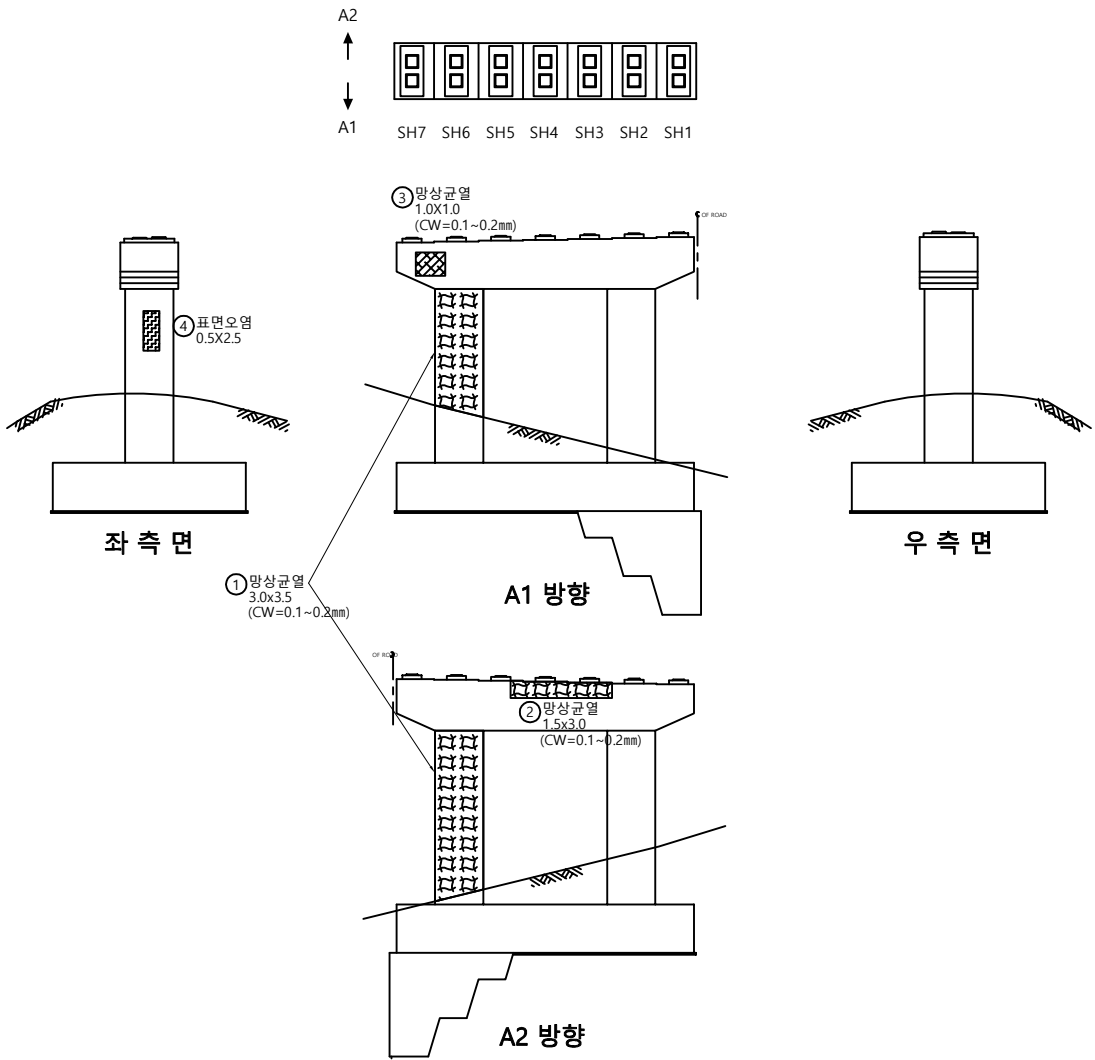
| 번호 | 신/구 | 부재명 | 손상현황 | 손상규모 | | | | | | 비고 |
|---|---|---|---|---|---|---|---|---|---|---|
| 1 | 구 | 교각 | 망상균열 | 0.1~0.2 | 3.0 | 3.5 | 1 | m <sup>2</sup> | 10.50 | |
| 2 | 구 | 교각 | 망상균열 | 0.1~0.2 | 1.5 | 3.0 | 1 | m <sup>2</sup> | 4.50 | |
| 3 | 구 | 교각 | 망상균열 | 0.1~0.2 | 1.0 | 1.0 | 1 | m <sup>2</sup> | 1.00 | |
