용소교(부산) 교면포장 S1

| 용역명 | | 2025년 부산울산선 구조물 정밀안전점검 용역[터널, 교량] | | | |

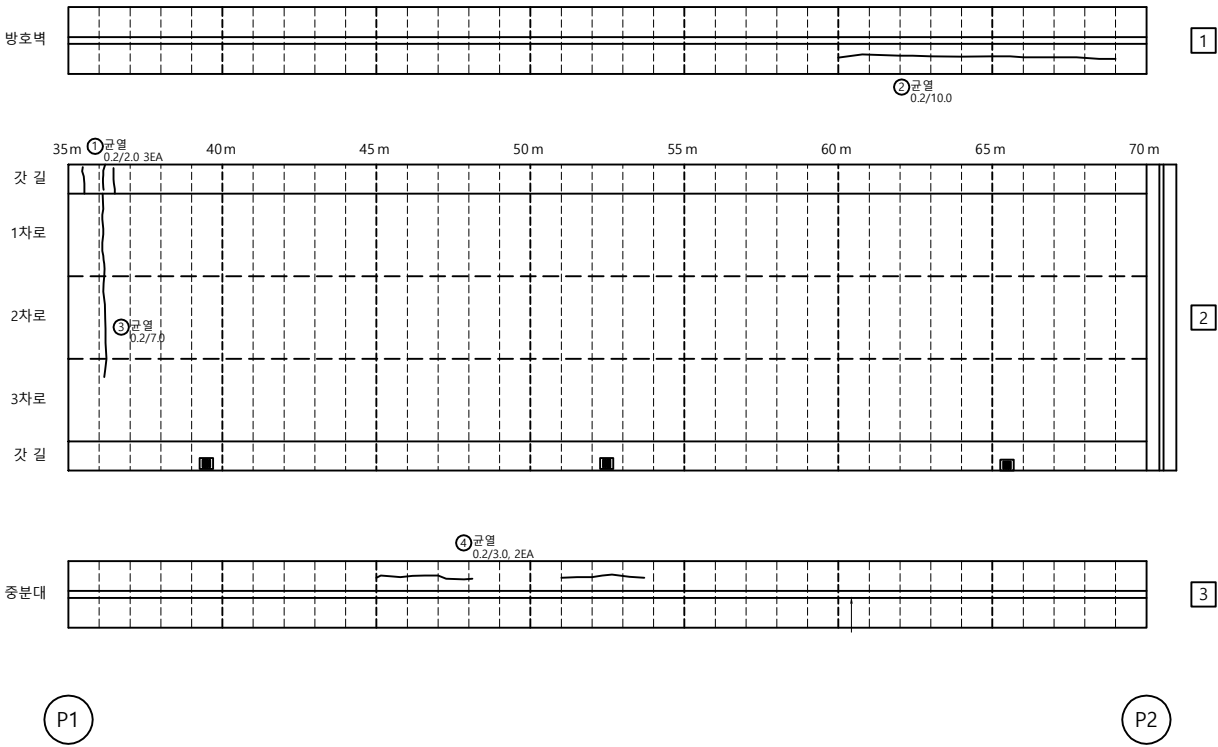
| 번호 | 신/구 | 부재명 | 손상현황 | 손상규모 | | | | | | 비고 |
|---|---|---|---|---|---|---|---|---|---|---|
| 1 | 구 | 교면포장 | 포장 균열 | 0.2 | 2.0 | | 3 | m | 6.00 | |
| 2 | 구 | 방호벽 | 균열 | 0.2 | 10.0 | | 1 | m | 10.00 | |
| 3 | 구 | 교면포장 | 포장 균열 | 0.2 | 7.0 | | 1 | m | 7.00 | |
| 4 | 구 | 중분대 | 균열 | 0.2 | 3.0 | | 2 | m | 6.00 | |

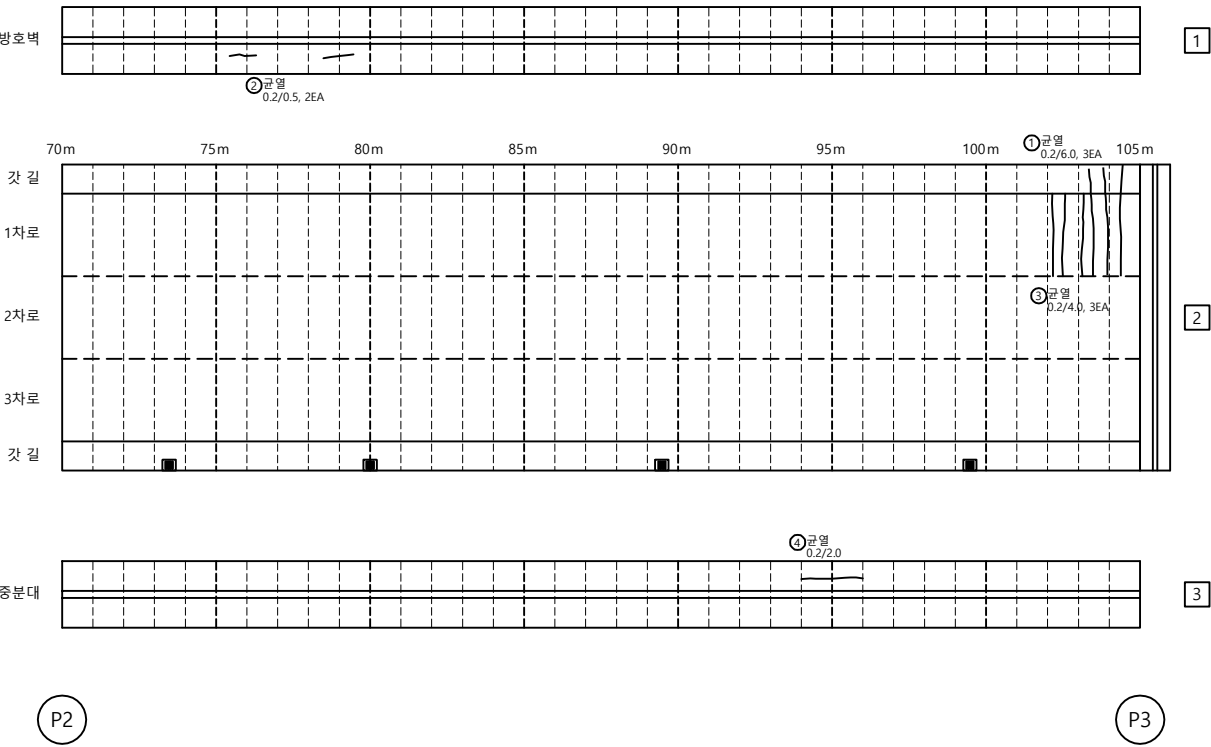
| 번호 | 신/구 | 부재명 | 손상현황 | 손상규모 | | | | | 비고 |
|---|---|---|---|---|---|---|---|---|---|
| 1 | 구 | 교면포장 | 포장 균열 | 0.2 | 6.0 | | 3 | m | 18.00 |
| 2 | 구 | 방호벽 | 균열 | 0.2 | 0.5 | | 2 | m | 1.00 |
| 3 | 구 | 교면포장 | 포장 균열 | 0.2 | 4.0 | | 3 | m | 12.00 |
| 4 | 구 | 중분대 | 균열 | 0.2 | 2.0 | | 1 | m | 2.00 |

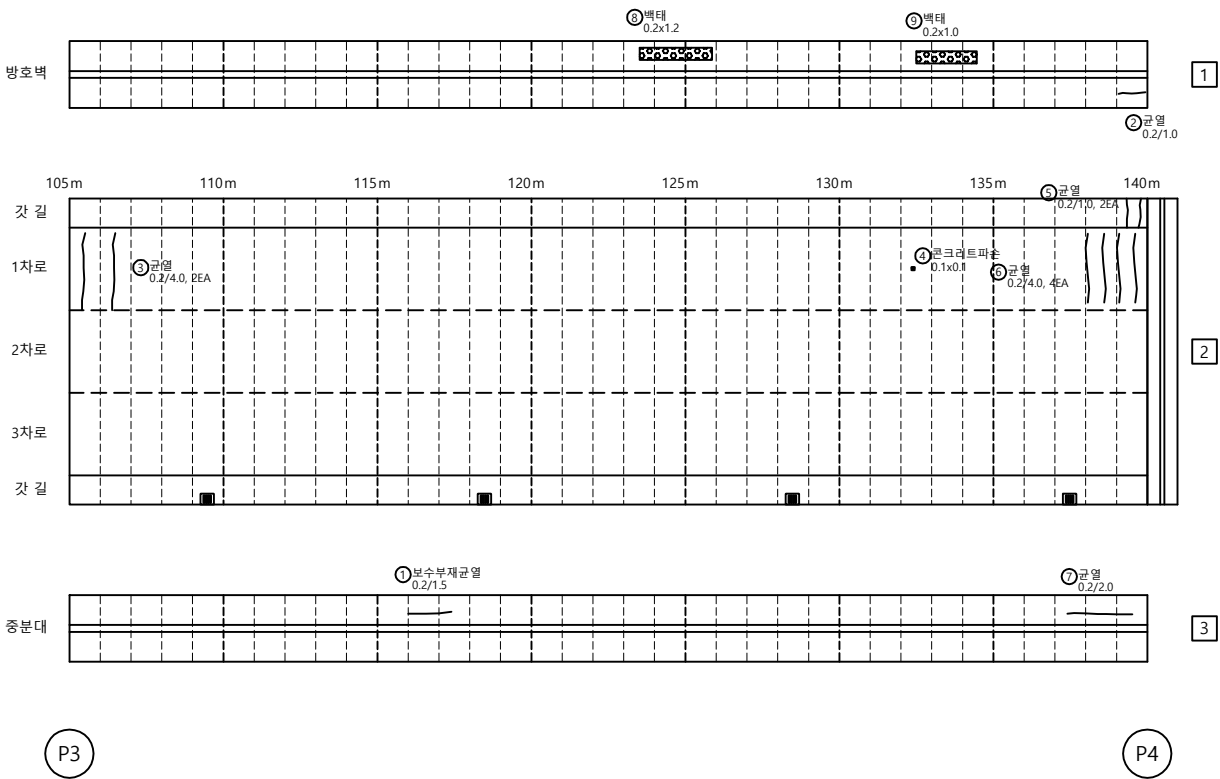
| 번호 | 신/구 | 부재명 | 손 상 현 황 | 손 상 규 모 | | | | | | 비고 |
|---|---|---|---|---|---|---|---|---|---|---|
| 1 | 구 | 중분대 | 보수부 재균열 | 0.2 | 1.5 | | 1 | m | 1.50 | |
| 2 | 구 | 방호벽 | 균열 | 0.2 | 1.0 | | 1 | m | 1.00 | |
| 3 | 구 | 교면포장 | 포장 균열 | 0.2 | 4.0 | | 2 | m | 8.00 | |
| 5 | 구 | 교면포장 | 포장 균열 | 0.2 | 1.0 | | 2 | m | 2.00 | |
| 6 | 구 | 교면포장 | 포장 균열 | 0.2 | 4.0 | | 4 | m | 16.00 | |
| 7 | 구 | 중분대 | 균열 | 0.2 | 2.0 | | 1 | m | 2.00 | |

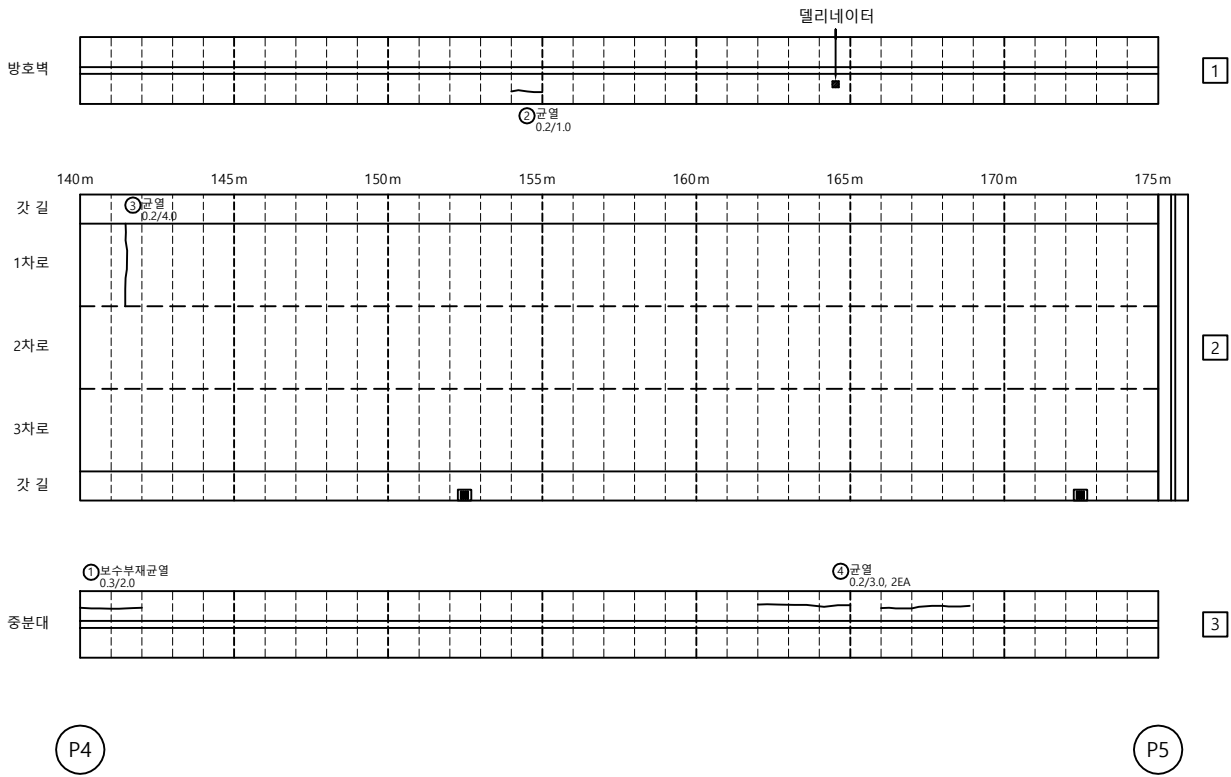
| 번호 | 신/구 | 부재명 | 손 상 현 황 | 손 상 규 모 | | | | | | 비고 |
|---|---|---|---|---|---|---|---|---|---|---|
| 1 | 구 | 중분대 | 보수부 재균열 | 0.3 | 2.0 | | 1 | m | 2.00 | |
| 2 | 구 | 방호벽 | 균열 | 0.2 | 1.0 | | 1 | m | 1.00 | |
| 3 | 구 | 교면포장 | 포장 균열 | 0.2 | 4.0 | | 1 | m | 4.00 | |
| 4 | 구 | 중분대 | 균열 | 0.2 | 3.0 | | 2 | m | 6.00 | |

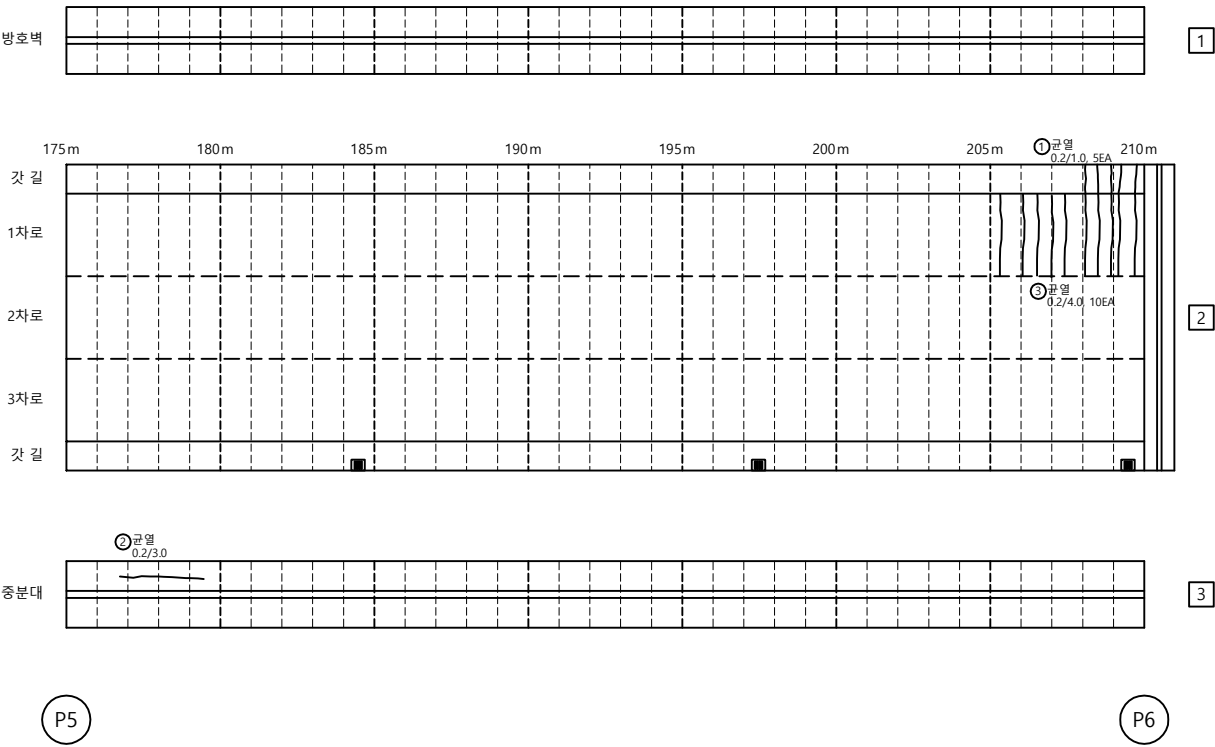
| 번호 | 신/구 | 부재명 | 손 상 현 황 | 손 상 규 모 | | | | | | 비고 |
|---|---|---|---|---|---|---|---|---|---|---|
| 1 | 구 | 교면포장 | 포장 균열 | 0.2 | 1.0 | | 5 | m | 5.00 | |
| 2 | 구 | 중분대 | 균열 | 0.2 | 3.0 | | 1 | m | 3.00 | |
| 3 | 구 | 교면포장 | 포장 균열 | 0.2 | 4.0 | | 10 | m | 40.00 | |

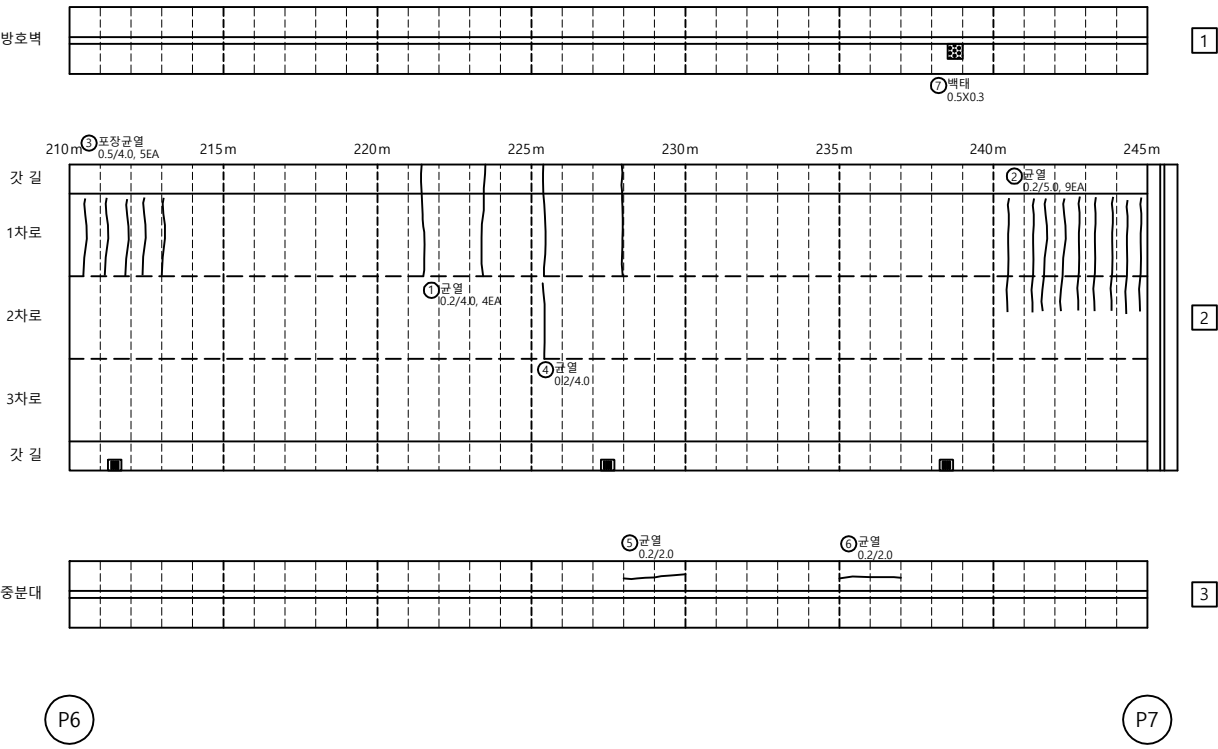
| 번호 | 신/구 | 부재명 | 손상현황 | 손상규모 | | | | | | 비고 |
|---|---|---|---|---|---|---|---|---|---|---|
| 1 | 구 | 교면포장 | 포장 균열 | 0.2 | 4.0 | | 4 | m | 16.00 | |
| 2 | 구 | 교면포장 | 포장 균열 | 0.5 | 5.0 | | 9 | m | 45.00 | |
| 3 | 구 | 교면포장 | 포장 균열 | 0.5 | 4.0 | | 5 | m | 20.00 | |
| 4 | 구 | 교면포장 | 포장 균열 | 0.2 | 4.0 | | 1 | m | 4.00 | |
| 5 | 구 | 중분대 | 균열 | 0.2 | 2.0 | | 1 | m | 2.00 | |
| 6 | 구 | 중분대 | 균열 | 0.2 | 2.0 | | 1 | m | 2.00 | |

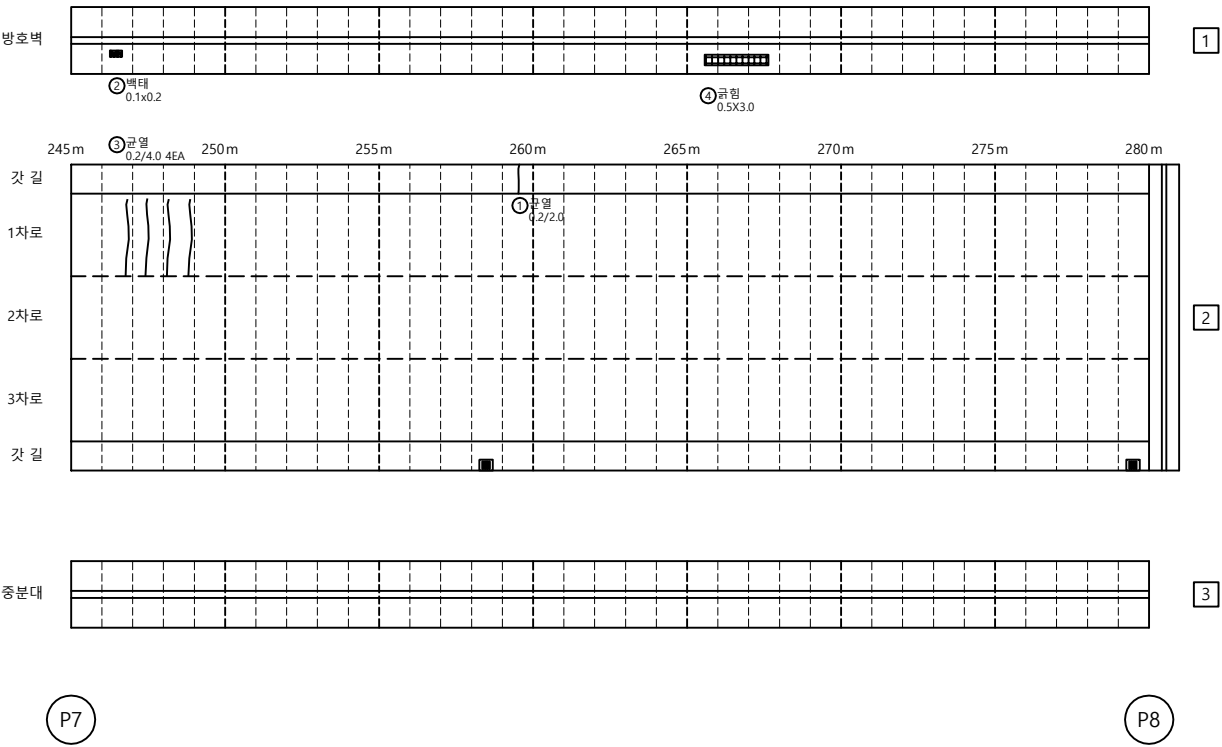
| 번호 | 신/구 | 부재명 | 손상현황 | 손상규모 | | | | | | 비고 |
|---|---|---|---|---|---|---|---|---|---|---|
| 1 | 구 | 교면포장 | 포장 균열 | 0.2 | 2.0 | | 1 | m | 2.00 | |
| 3 | 구 | 교면포장 | 포장 균열 | 0.2 | 4.0 | | 4 | m | 16.00 | |

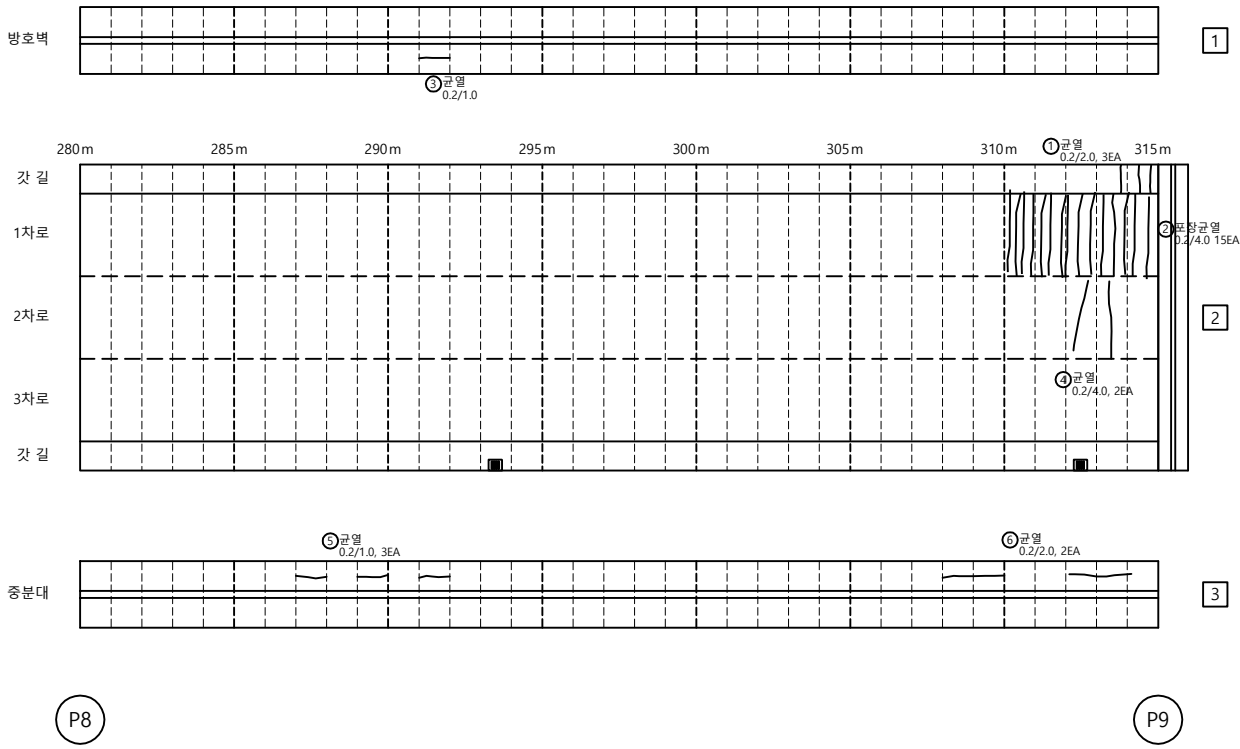
| 번호 | 신/구 | 부재명 | 손 상 현 황 | 손 상 규 모 | | | | | | 비고 |
|---|---|---|---|---|---|---|---|---|---|---|
| 1 | 구 | 교면포장 | 포장 균열 | 0.2 | 2.0 | | 3 | m | 6.00 | |
| 2 | 구 | 교면포장 | 포장 균열 | 0.2 | 4.0 | | 15 | m | 60.00 | |
| 3 | 구 | 방호벽 | 균열 | 0.2 | 1.0 | | 1 | m | 1.00 | |
| 4 | 구 | 교면포장 | 포장 균열 | 0.2 | 4.0 | | 2 | m | 8.00 | |
| 5 | 구 | 중분대 | 균열 | 0.2 | 1.0 | | 3 | m | 3.00 | |
| 6 | 구 | 중분대 | 균열 | 0.2 | 2.0 | | 2 | m | 4.00 | |

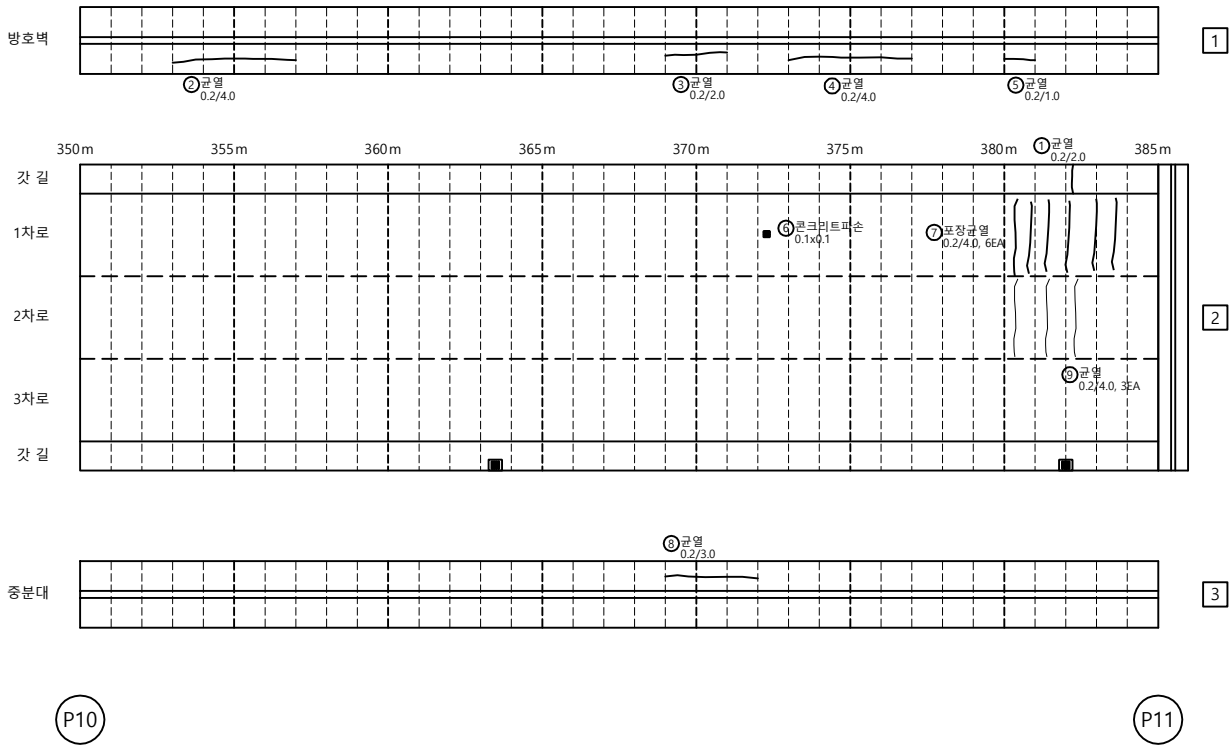
| 번호 | 신/구 | 부재명 | 손 상 현 황 | 손 상 규 모 | | | | | | 비고 |
|---|---|---|---|---|---|---|---|---|---|---|
| 1 | 구 | 교면포장 | 포장 균열 | 0.2 | 2.0 | | 1 | m | 2.00 | |
| 2 | 구 | 방호벽 | 균열 | 0.2 | 4.0 | | 1 | m | 4.00 | |
| 3 | 구 | 방호벽 | 균열 | 0.2 | 2.0 | | 1 | m | 2.00 | |
| 4 | 구 | 방호벽 | 균열 | 0.2 | 4.0 | | 1 | m | 4.00 | |
| 5 | 구 | 방호벽 | 균열 | 0.2 | 1.0 | | 1 | m | 1.00 | |
| 7 | 구 | 교면포장 | 포장 균열 | 0.2 | 4.0 | | 6 | m | 24.00 | |
| 8 | 구 | 중분대 | 균열 | 0.2 | 3.0 | | 1 | m | 3.00 | |
| 9 | 구 | 교면포장 | 포장 균열 | 0.2 | 4.0 | | 3 | m | 12.00 | |

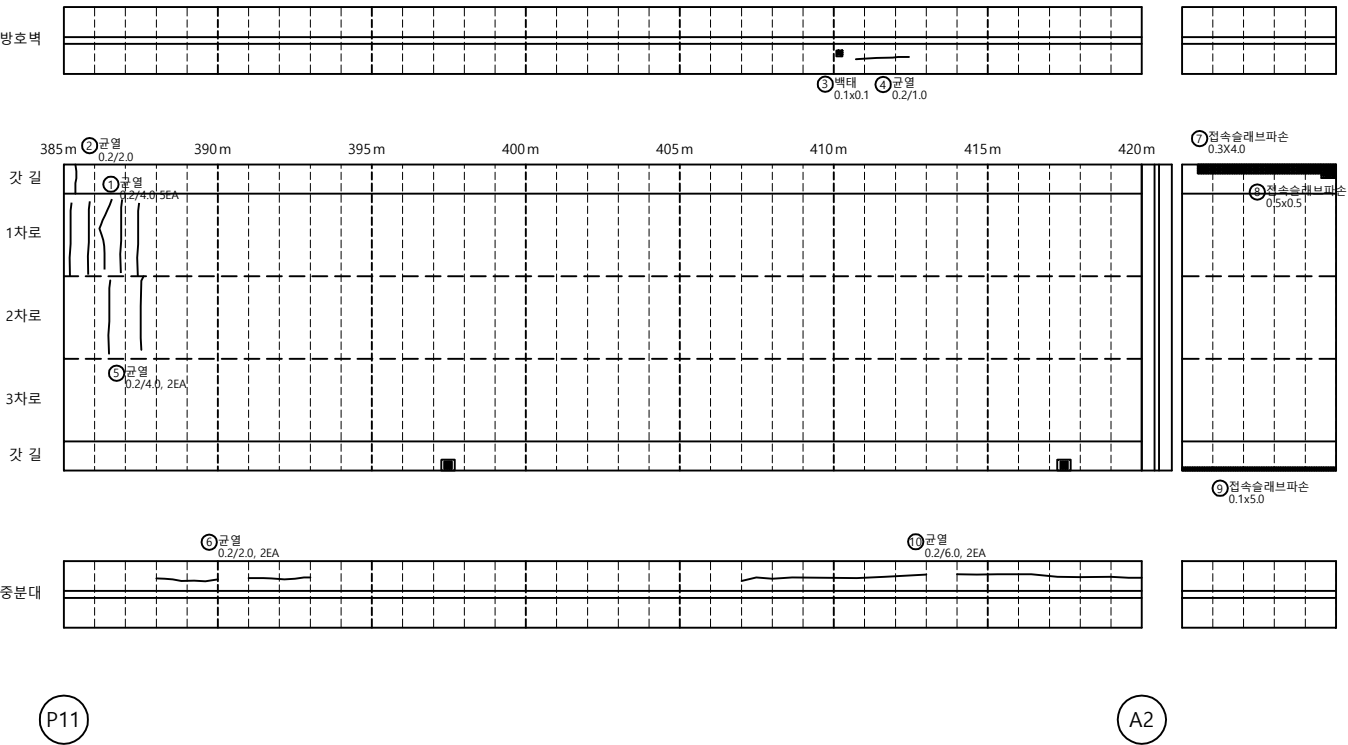
| 번호 | 신/구 | 부재명 | 손 상 현 황 | 손 상 규 모 | | | | | 비고 |
|---|---|---|---|---|---|---|---|---|---|
| 1 | 구 | 교면포장 | 포장 균열 | 0.2 | 4.0 | | 5 | m | 20.00 |
| 2 | 구 | 교면포장 | 포장 균열 | 0.2 | 2.0 | | 1 | m | 2.00 |
| 4 | 구 | 방호벽 | 균열 | 0.2 | 1.0 | | 1 | m | 1.00 |
| 5 | 구 | 교면포장 | 포장 균열 | 0.2 | 4.0 | | 2 | m | 8.00 |
| 6 | 구 | 중분대 | 균열 | 0.2 | 2.0 | | 2 | m | 4.00 |
| 10 | 구 | 중분대 | 균열 | 0.2 | 6.0 | | 2 | m | 12.00 |

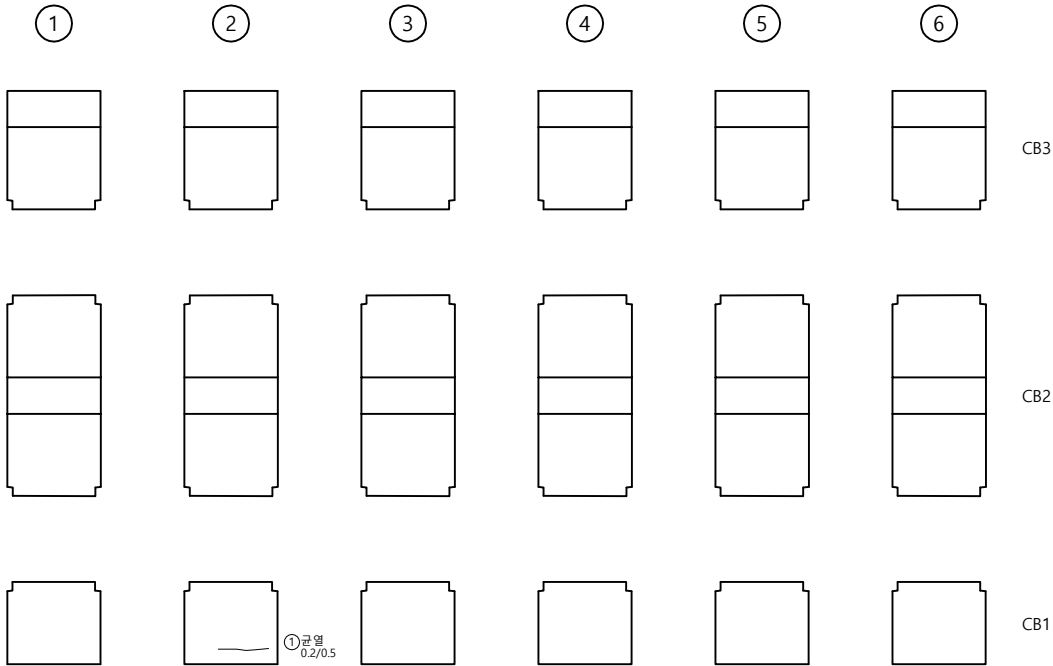
가로보  
S5

| 번호 | 신/구 | 부재명 | 손상현황 | 손상규모 | | | | | | 비고 |
|---|---|---|---|---|---|---|---|---|---|---|
| 1 | 구 | 가로보 | 균열 | 0.2 | 0.5 | | 1 | m | 0.50 | |

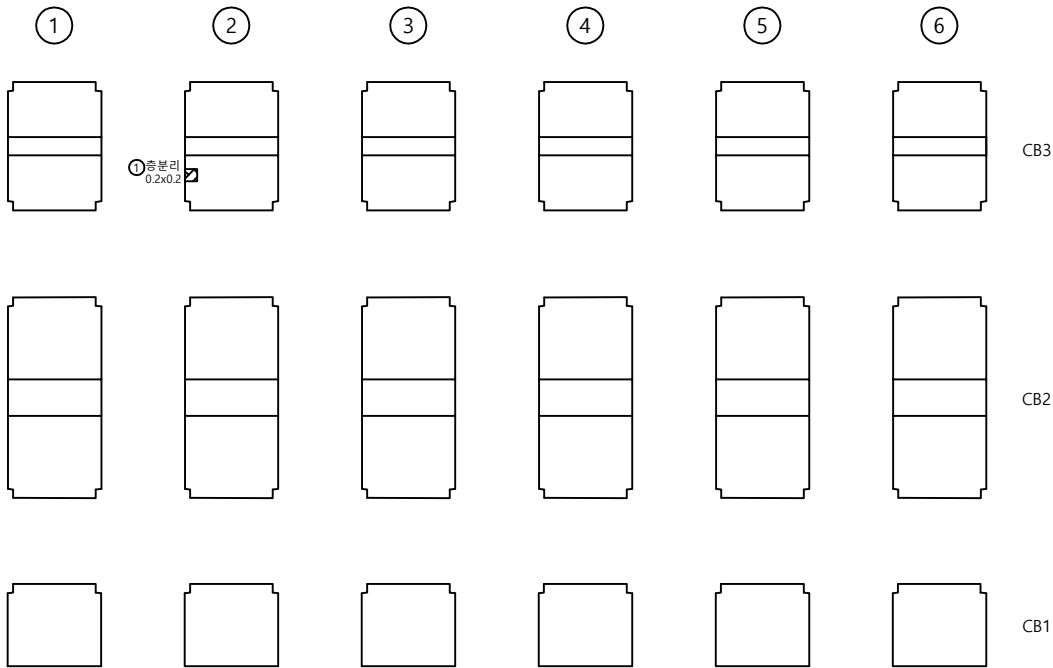
| 번호 | 신/구 | 부재명 | 손 상 현 황 | 손 상 규 모 | | | | | | 비고 |
|---|---|---|---|---|---|---|---|---|---|---|
| 1 | 구 | 가로보 | 층분리 | | 0.2 | 0.2 | 1 | m <sup>2</sup> | 0.04 | 손상변경 |

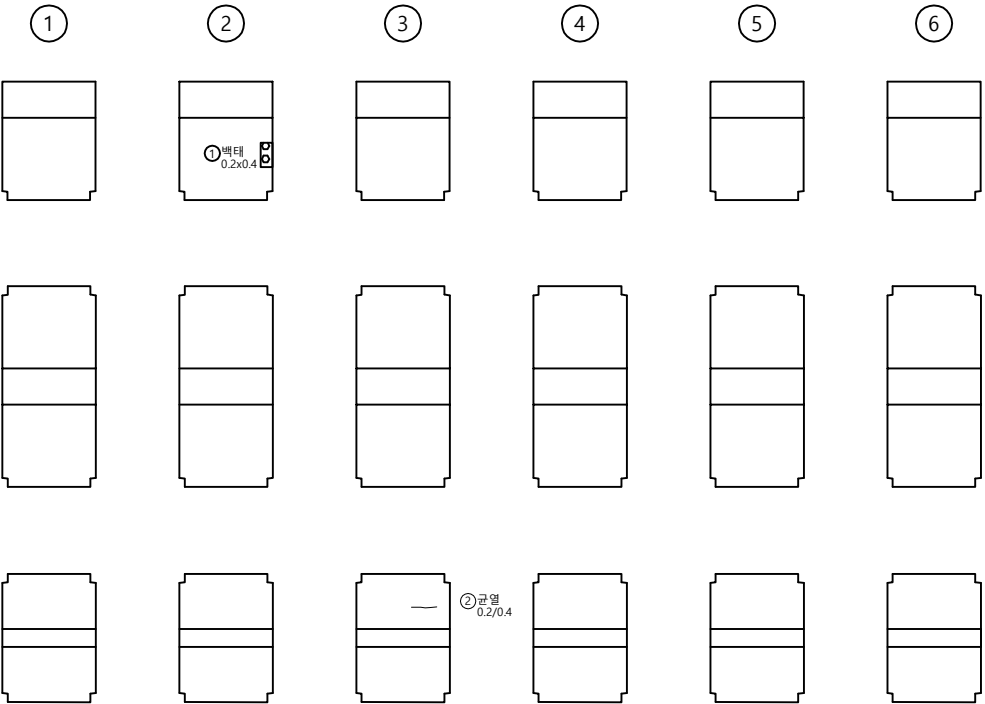
P6

| 번호 | 선/구 | 부재명 | 손상현황 | 손상규모 | | | | | 비고 |
|---|---|---|---|---|---|---|---|---|---|
| 2 | 구 | 가로보 | 균열 | 0.2 | 0.4 | | 1 | m | 0.40 |

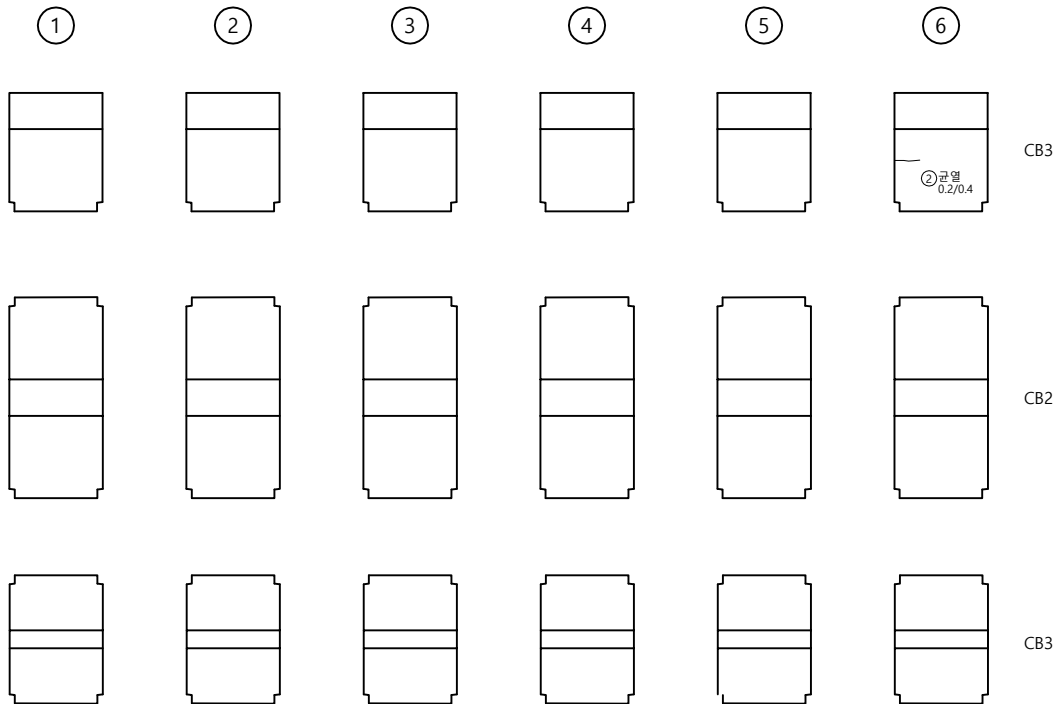
| 번호 | 신/구 | 부재명 | 손상현황 | 손상규모 | | | | | | 비고 |
|---|---|---|---|---|---|---|---|---|---|---|
| 1 | 구 | 가로보 | 균열 | 0.2 | 0.4 | | 1 | m | 0.40 | |

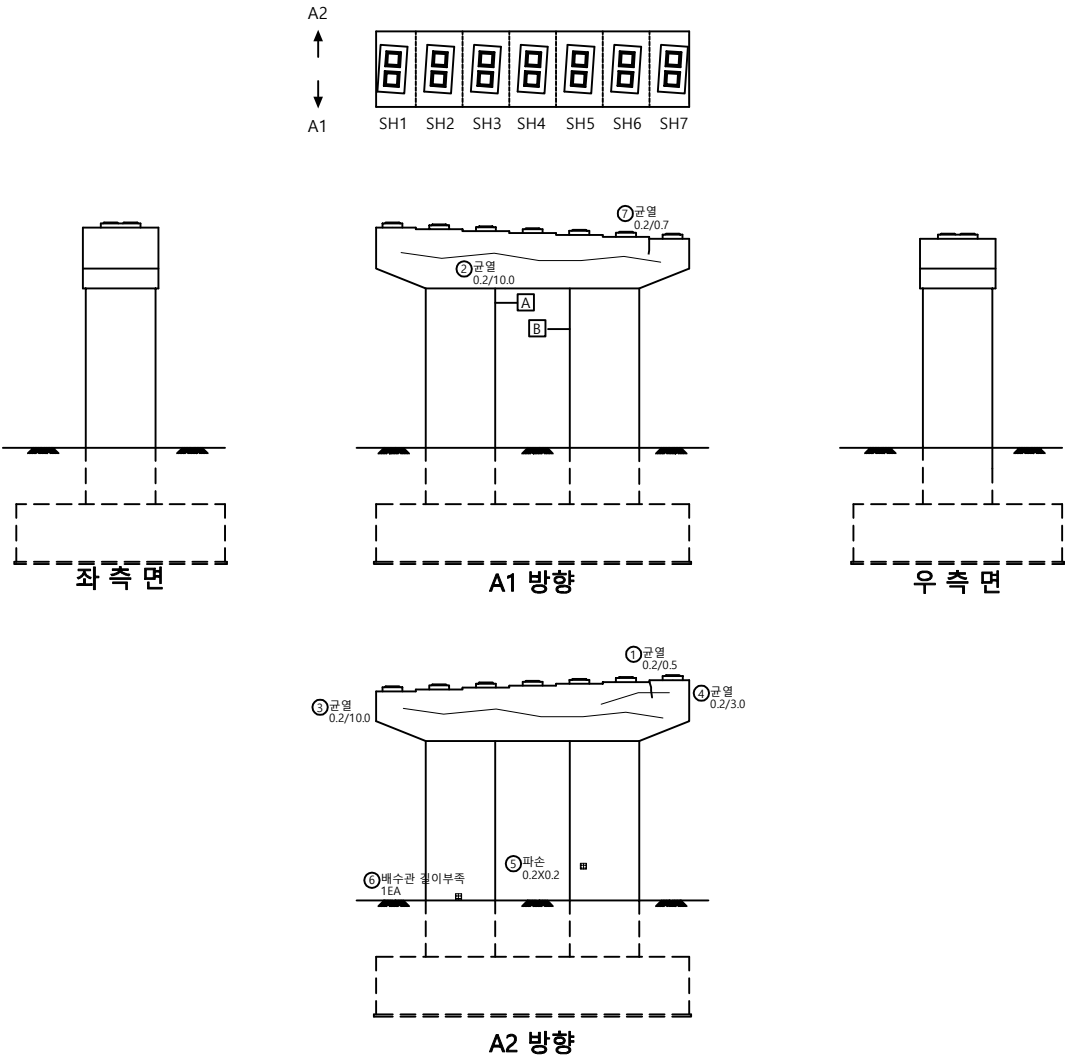
| 번호 | 신/구 | 부재명 | 손상현황 | 손상규모 | | | | | | 비고 |
|---|---|---|---|---|---|---|---|---|---|---|
| 1 | 구 | 교각 | 균열 | 0.2 | 0.5 | | 1 | m | 0.50 | |
| 2 | 구 | 교각 | 균열 | 0.2 | 10.0 | | 1 | m | 10.00 | |
| 3 | 구 | 교각 | 균열 | 0.2 | 10.0 | | 1 | m | 10.00 | |
| 4 | 구 | 교각 | 균열 | 0.2 | 3.0 | | 1 | m | 3.00 | |
| 7 | 구 | 교각 | 균열 | 0.2 | 0.7 | | 1 | m | 0.70 | |

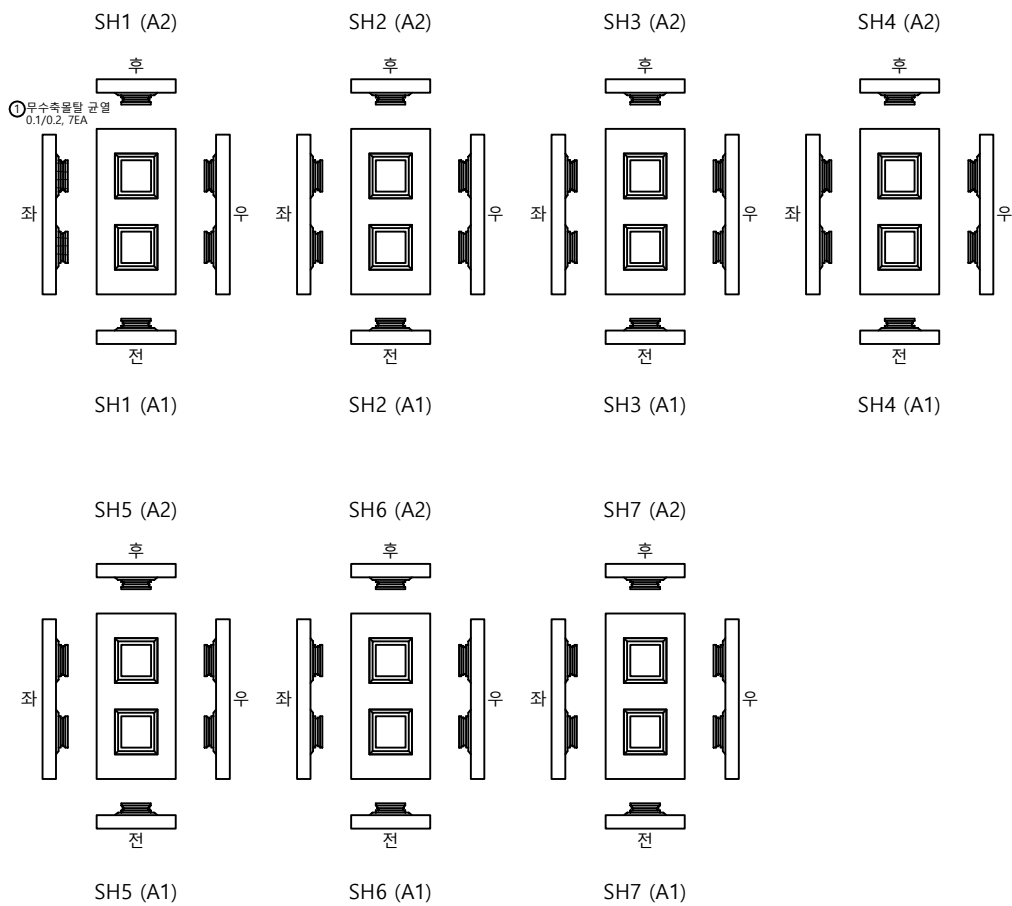
P1

| 번호 | 신/구 | 부재명 | 손 상 현 황 | 손 상 규 모 | | | | | | 비고 |
|---|---|---|---|---|---|---|---|---|---|---|
| 1 | 구 | 교량받침 | 무수축물탈 균열 | 0.1 | 0.2 | | 7 | m | 1.40 | |

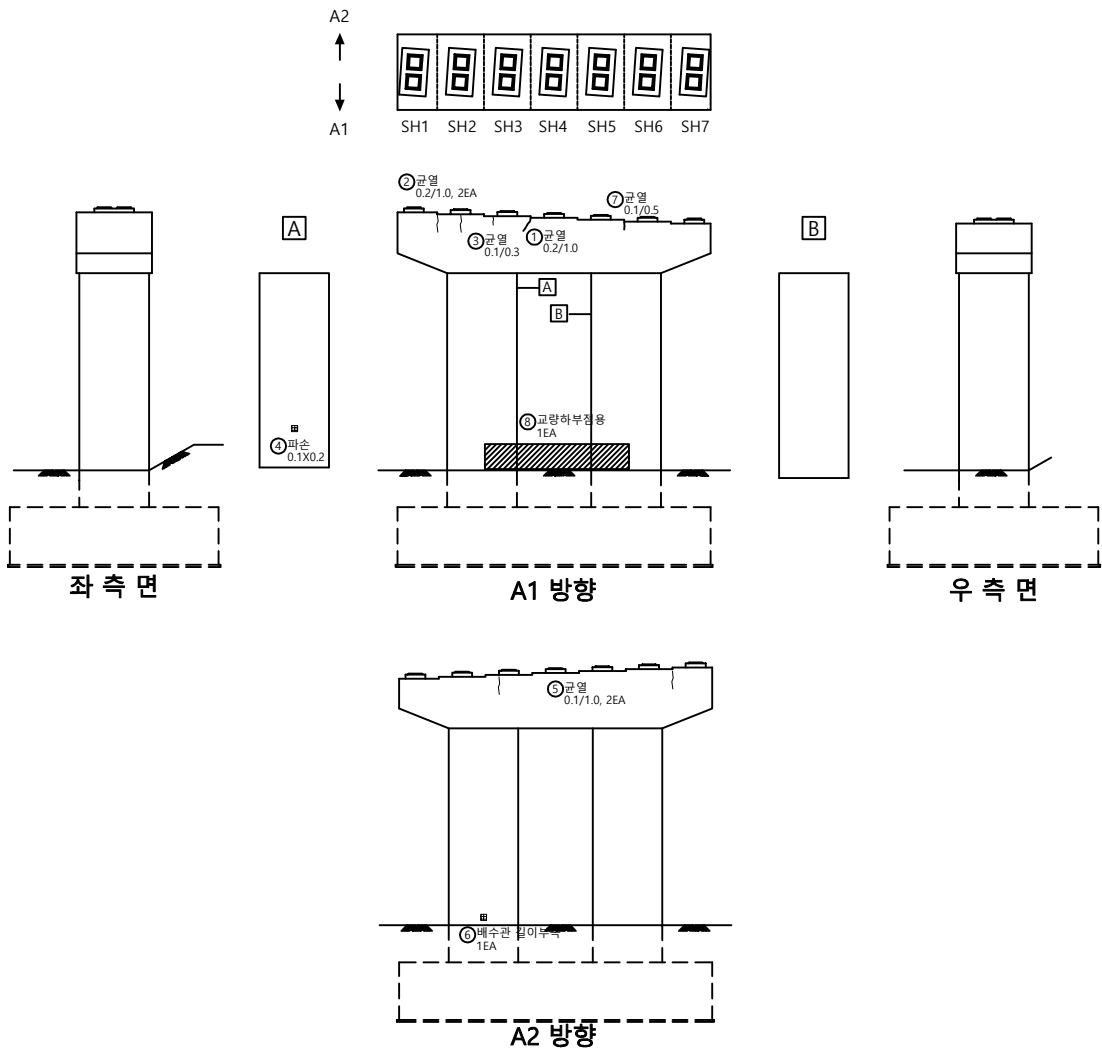
| 교각<br>P3 | | | | | | | | | |

| 교각<br>P3 | | | | | | | | | |
|---|---|---|---|---|---|---|---|---|---|
| 1 | 구 | 교각 | 균열 | 0.2 | 1.0 | | 1 | m | 1.00 |
| 2 | 구 | 교각 | 균열 | 0.2 | 1.0 | | 2 | m | 2.00 |
| 3 | 구 | 교각 | 균열 | 0.1 | 0.3 | | 1 | m | 0.30 |
| 5 | 구 | 교각 | 균열 | 0.1 | 1.0 | | 2 | m | 2.00 |
| 7 | 구 | 교각 | 균열 | 0.1 | 0.5 | | 1 | m | 0.50 |

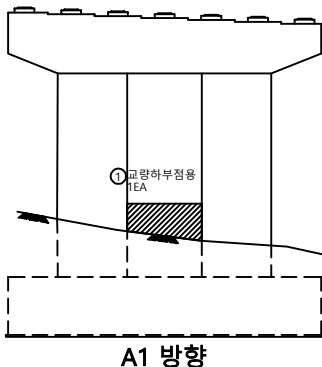
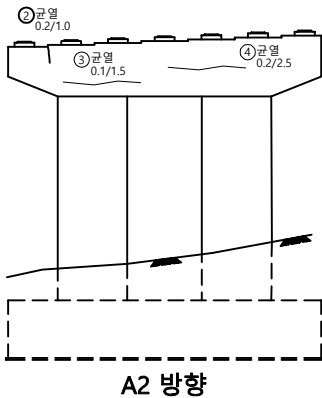
교각  
P4

| 번호 | 신/구 | 부재명 | 손 상 현 황 | 손 상 규 모 | | | | | | 비고 |
|---|---|---|---|---|---|---|---|---|---|---|
| 2 | 구 | 교각 | 균열 | 0.2 | 1.0 | | 1 | m | 1.00 | |
| 3 | 구 | 교각 | 균열 | 0.1 | 1.5 | | 1 | m | 1.50 | |
| 4 | 구 | 교각 | 균열 | 0.2 | 2.5 | | 1 | m | 2.50 | |

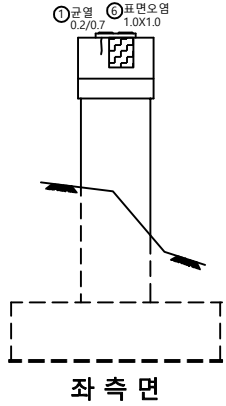
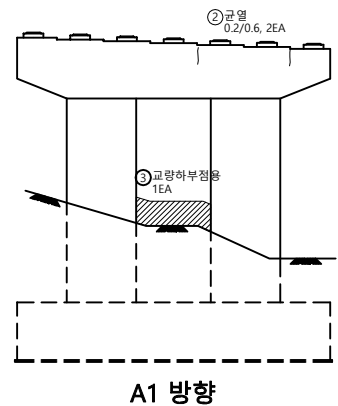
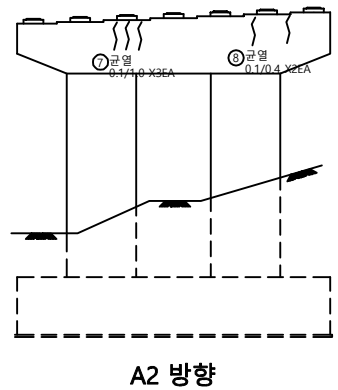
| 번호 | 신/구 | 부재명 | 손상현황 | 손상규모 | | | | | | 비고 |
|---|---|---|---|---|---|---|---|---|---|---|
| 1 | 구 | 교각 | 균열 | 0.2 | 0.7 | | 1 | m | 0.70 | |
| 2 | 구 | 교각 | 균열 | 0.2 | 0.6 | | 2 | m | 1.20 | |
| 7 | 신 | 교각 | 균열 | 0.1 | 1.0 | | 3 | m | 3.00 | |
| 8 | 신 | 교각 | 균열 | 0.1 | 0.4 | | 2 | m | 0.80 | |

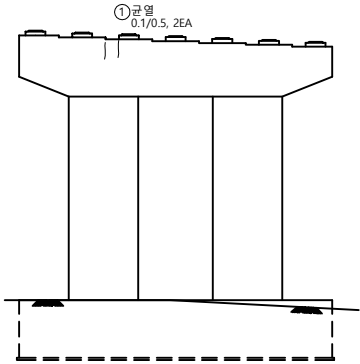
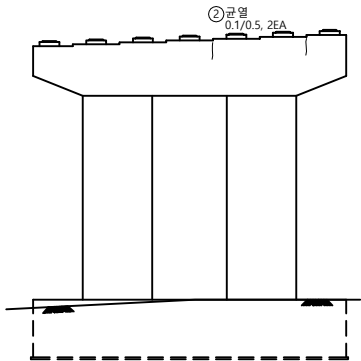
| 번호 | 신/구 | 부재명 | 손상현황 | 손상규모 | | | | | | 비고 |
|---|---|---|---|---|---|---|---|---|---|---|
| 1 | 구 | 교각 | 균열 | 0.1 | 0.5 | | 2 | m | 1.00 | |
| 2 | 구 | 교각 | 균열 | 0.1 | 0.5 | | 2 | m | 1.00 | |

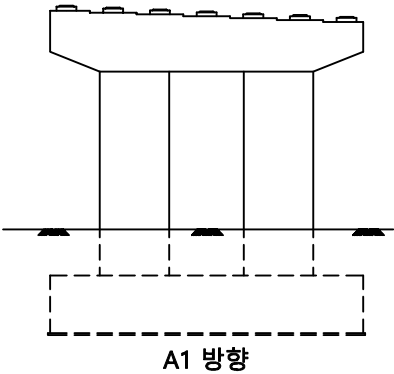
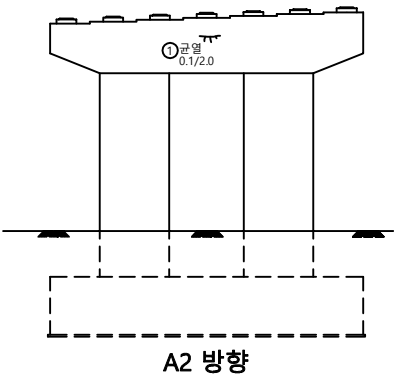
| 번호 | 신/구 | 부재명 | 손상현황 | 손상규모 | | | | | | 비고 |
|---|---|---|---|---|---|---|---|---|---|---|
| 1 | 구 | 교각 | 균열 | 0.1 | 2.0 | | 1 | m | 2.00 | |

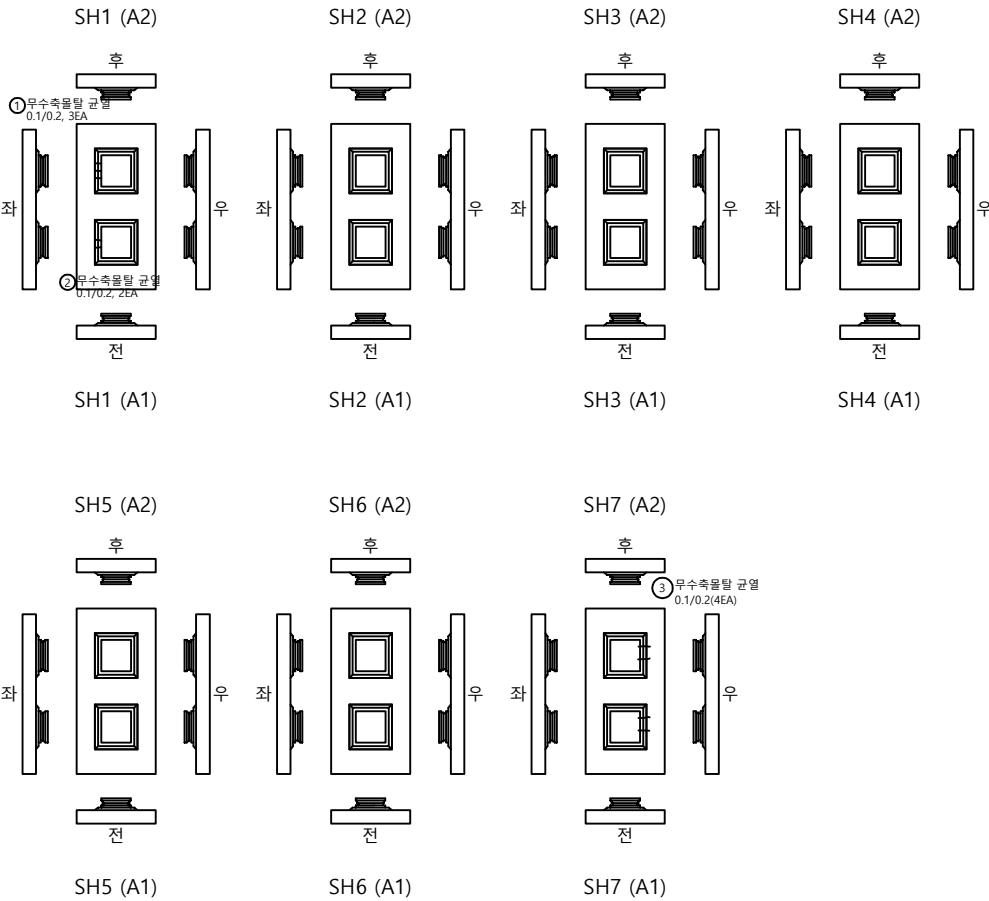
| 번호 | 신/구 | 부재명 | 손 상 현 황 | 손 상 규 모 | | | | | | 비고 |
|---|---|---|---|---|---|---|---|---|---|---|
| 1 | 구 | 교량받침 | 무수축물탈 균열 | 0.1 | 0.2 | | 3 | m | 0.60 | |
| 2 | 구 | 교량받침 | 무수축물탈 균열 | 0.1 | 0.2 | | 2 | m | 0.40 | |
| 3 | 구 | 교량받침 | 무수축물탈 균열 | 0.1 | 0.2 | | 4 | m | 0.80 | |

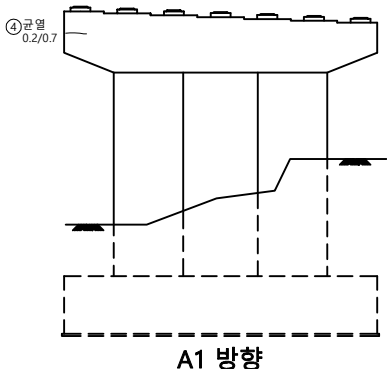
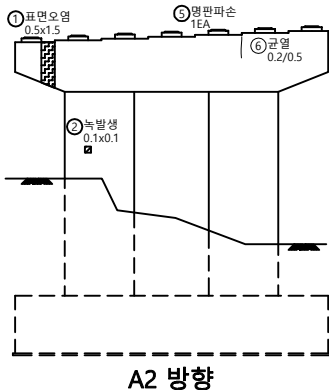
| 번호 | 신/구 | 부재명 | 손상현황 | 손상규모 | | | | | | 비고 |
|---|---|---|---|---|---|---|---|---|---|---|
| 4 | 구 | 교각 | 균열 | 0.2 | 0.7 | | 1 | m | 0.70 | |
| 6 | 구 | 교각 | 균열 | 0.2 | 0.5 | | 1 | m | 0.50 | |

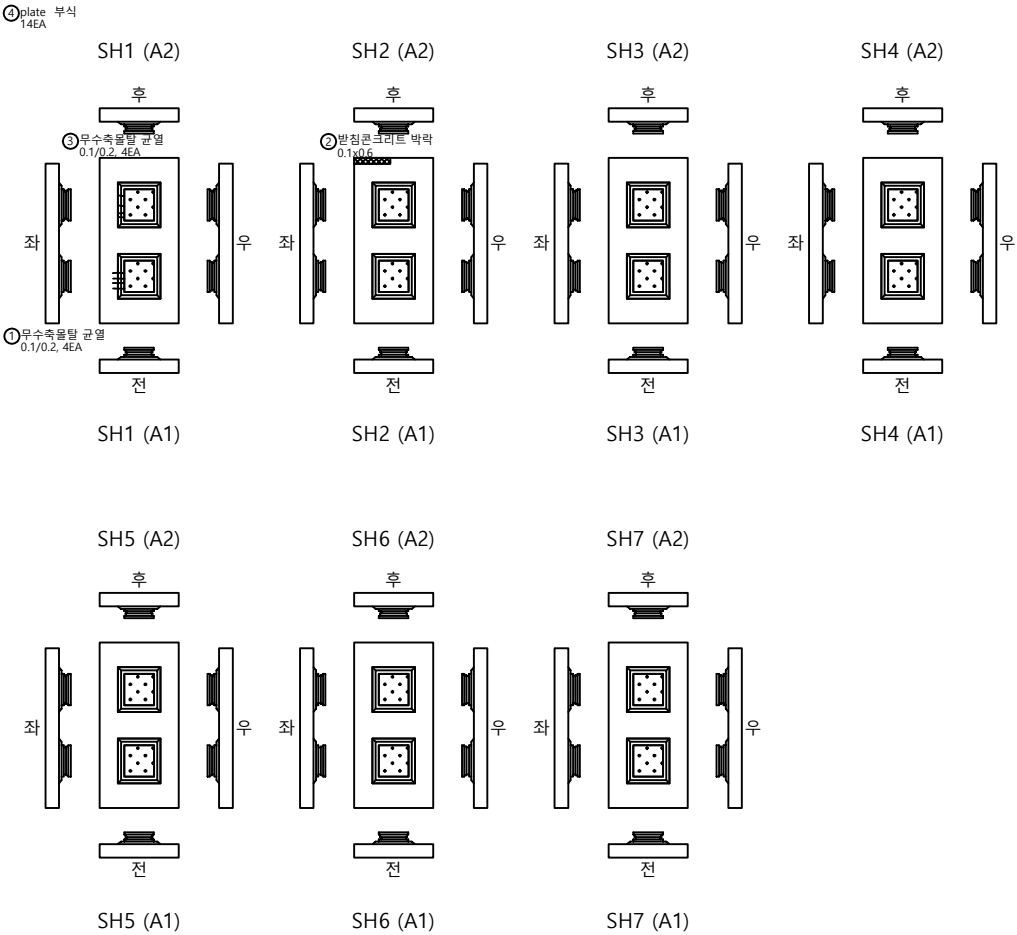
| 번호 | 신/구 | 부재명 | 손 상 현 황 | 손 상 규 모 | | | | | | 비고 |
|---|---|---|---|---|---|---|---|---|---|---|
| 1 | 구 | 교량받침 | 무수축물탈 균열 | 0.1 | 0.2 | | 4 | m | 0.80 | |
| 3 | 구 | 교량받침 | 무수축물탈 균열 | 0.1 | 0.2 | | 4 | m | 0.80 | |
| 4 | 구 | 교량받침 | plate 부식 | | | | 14 | EA | 14.00 | |

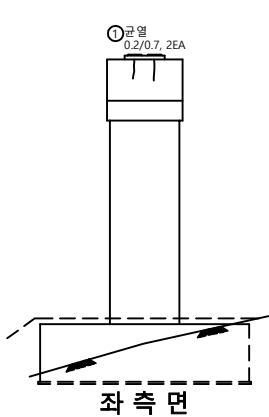
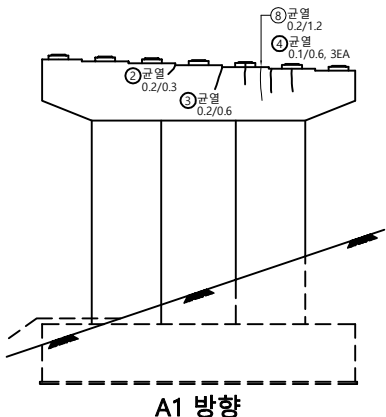
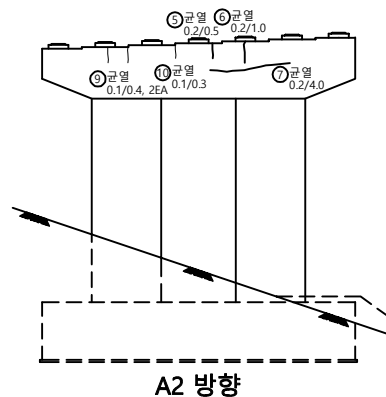
| 번호 | 신/구 | 부재명 | 손상현황 | 손상규모 | | | | | | 비고 |
|---|---|---|---|---|---|---|---|---|---|---|
| 1 | 구 | 교각 | 균열 | 0.2 | 0.7 | | 2 | m | 1.40 | |
| 2 | 구 | 교각 | 균열 | 0.2 | 0.3 | | 1 | m | 0.30 | |
| 3 | 구 | 교각 | 균열 | 0.2 | 0.6 | | 1 | m | 0.60 | |
| 4 | 구 | 교각 | 균열 | 0.1 | 0.6 | | 3 | m | 1.80 | |
| 5 | 구 | 교각 | 균열 | 0.2 | 0.5 | | 1 | m | 0.50 | |
| 6 | 구 | 교각 | 균열 | 0.2 | 1.0 | | 1 | m | 1.00 | |
| 7 | 구 | 교각 | 균열 | 0.2 | 4.0 | | 1 | m | 4.00 | |
| 8 | 구 | 교각 | 균열 | 0.2 | 1.2 | | 1 | m | 1.20 | |
| 9 | 구 | 교각 | 균열 | 0.1 | 0.4 | | 2 | m | 0.80 | |
| 10 | 구 | 교각 | 균열 | 0.1 | 0.3 | | 1 | m | 0.30 | |

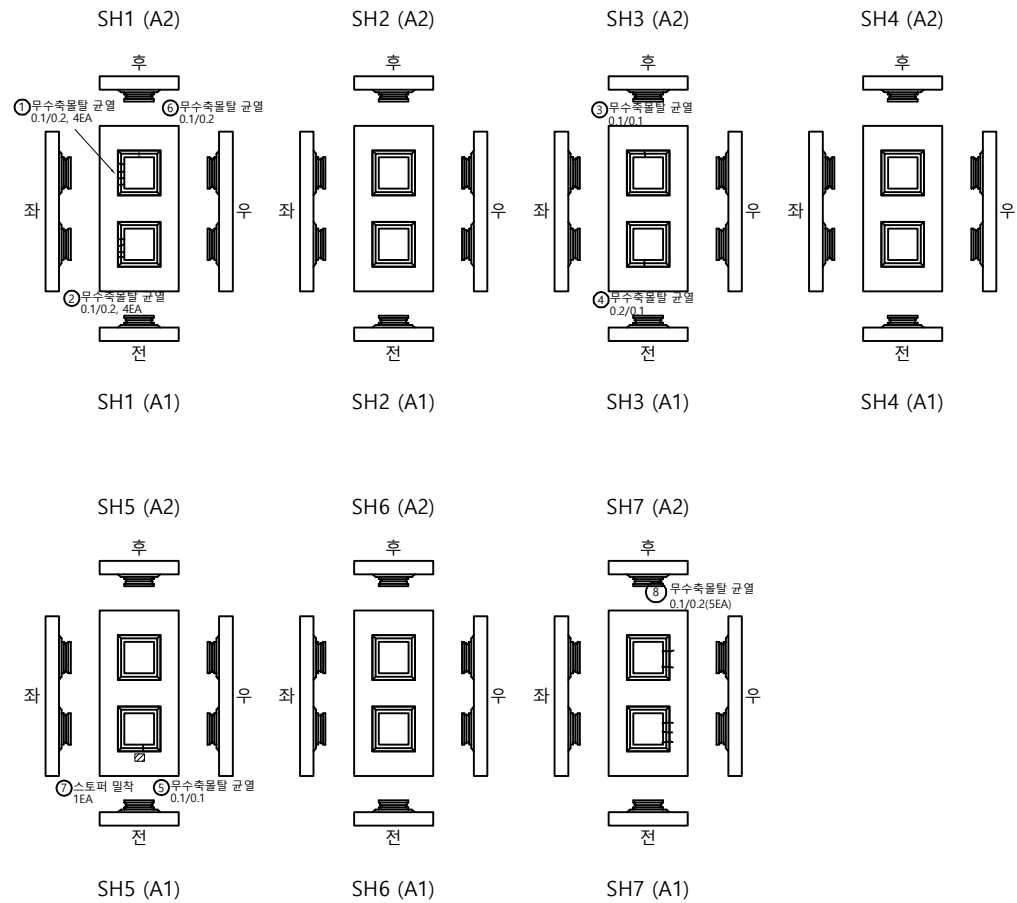
| 번호 | 신/구 | 부재명 | 손상현황 | 손상규모 | | | | | | 비고 |
|---|---|---|---|---|---|---|---|---|---|---|
| 1 | 구 | 교량받침 | 무수축물탈 균열 | 0.1 | 0.2 | | 4 | m | 0.80 | |
| 2 | 구 | 교량받침 | 무수축물탈 균열 | 0.1 | 0.2 | | 4 | m | 0.80 | |
| 3 | 구 | 교량받침 | 무수축물탈 균열 | 0.1 | 0.1 | | 1 | m | 0.10 | |
| 4 | 구 | 교량받침 | 무수축물탈 균열 | 0.2 | 0.1 | | 1 | m | 0.10 | |
| 5 | 구 | 교량받침 | 무수축물탈 균열 | 0.1 | 0.1 | | 1 | m | 0.10 | |
| 6 | 구 | 교량받침 | 무수축물탈 균열 | 0.1 | 0.2 | | 1 | m | 0.20 | |
| 8 | 구 | 교량받침 | 무수축물탈 균열 | 0.1 | 0.2 | | 5 | m | 1.00 | |

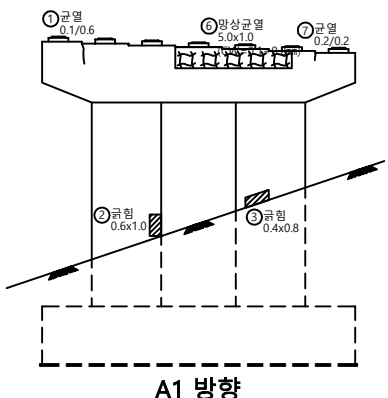
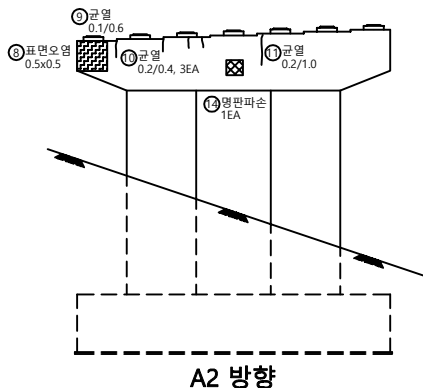
| 번호 | 신/구 | 부재명 | 손 상 현 황 | 손 상 규 모 | | | | | | 비고 |
|---|---|---|---|---|---|---|---|---|---|---|
| 1 | 구 | 교각 | 균열 | 0.1 | 0.6 | | 1 | m | 0.60 | |
| 2 | 구 | 교각 | 균열 | | 0.6 | 1.0 | 1 | m <sup>2</sup> | 0.60 | |
| 3 | 구 | 교각 | 균열 | | 0.4 | 0.8 | 1 | m <sup>2</sup> | 0.32 | |
| 4 | 구 | 교각 | 균열 | 0.1 | 1.0 | | 1 | m | 1.00 | |
| 6 | 구 | 교각 | 망상균열 | 0.1~0.2 | 5.0 | 1.0 | 1 | m <sup>2</sup> | 5.00 | |
| 7 | 구 | 교각 | 균열 | 0.2 | 0.2 | | 1 | m | 0.20 | |
| 9 | 구 | 교각 | 균열 | 0.1 | 0.6 | | 1 | m | 0.60 | |
| 10 | 구 | 교각 | 균열 | 0.2 | 0.4 | | 3 | m | 1.20 | |
| 11 | 구 | 교각 | 균열 | 0.2 | 1.0 | | 1 | m | 1.00 | |
| 12 | 구 | 교각 | 균열 | 0.1 | 0.5 | | 1 | m | 0.50 | |
