용소교(부산) 교면포장 S1

| 용역명 | | 2025년 부산울산선 구조물 정밀안전점검 용역[터널, 교량] | | | |

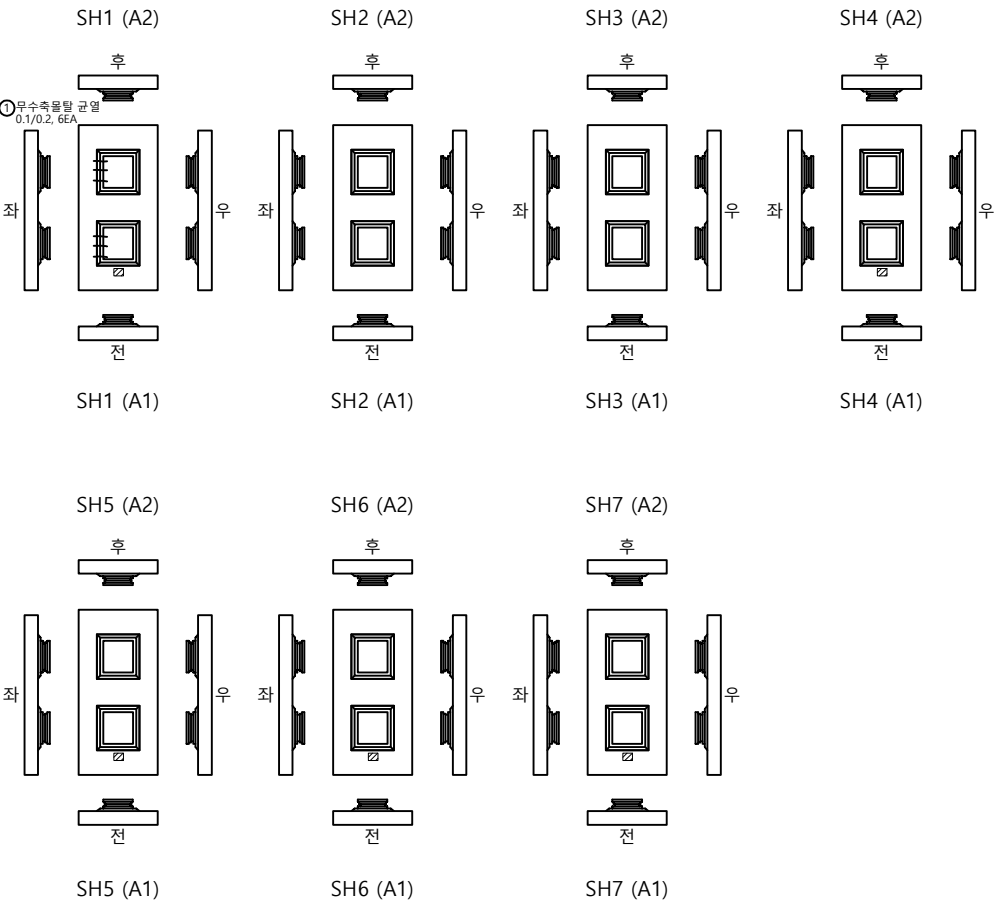
② 스토퍼 밀착  
5EA
