# 정밀안전점검 결과 요약문

# 과업수행요약문

## 1. 과업의 목적

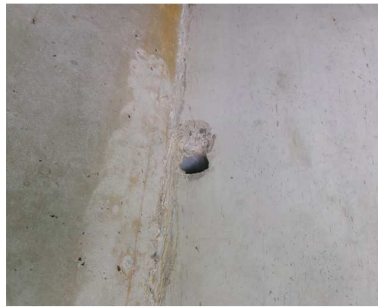
② 거더 파손 - 진전 여부확인
