## 03. 고래진1교(부산)

### 3. 고래진1교(부산)

본 시설물은 부산광역시 해운대구 송정동에 위치한 교량으로 총 연장 416.69m, 폭 12.60m로 시공되어 있다.

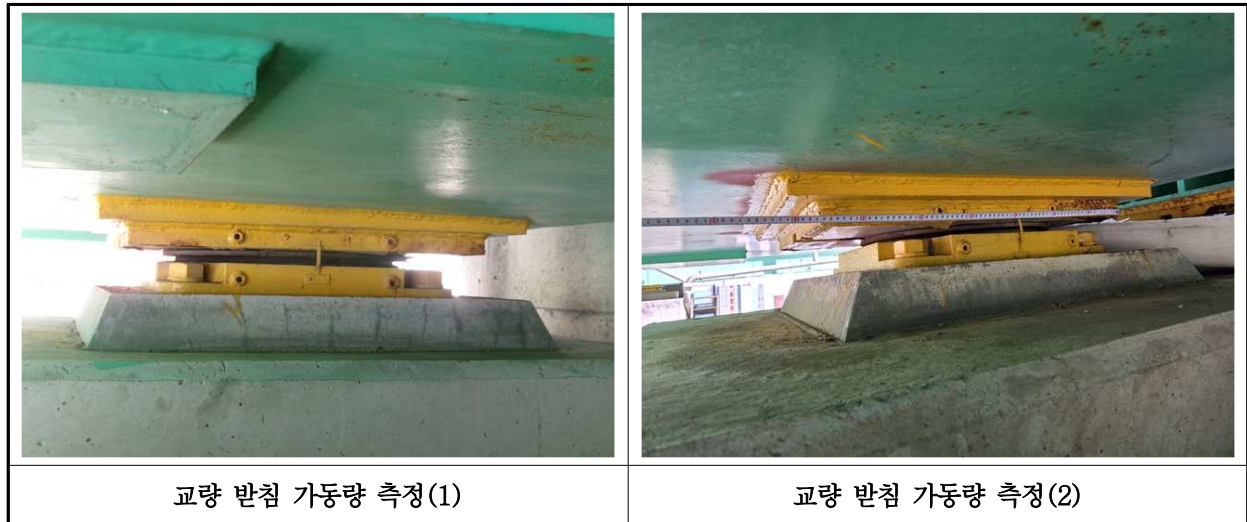
【사진 3.3.16】 교량받침 이동량 측정

가동받침은 상부구조의 온도변화, 처짐 콘크리트의 크리프 및 건조수축 등에 의해 생기는 이동량에 대해서 여유를 가져야 한다.

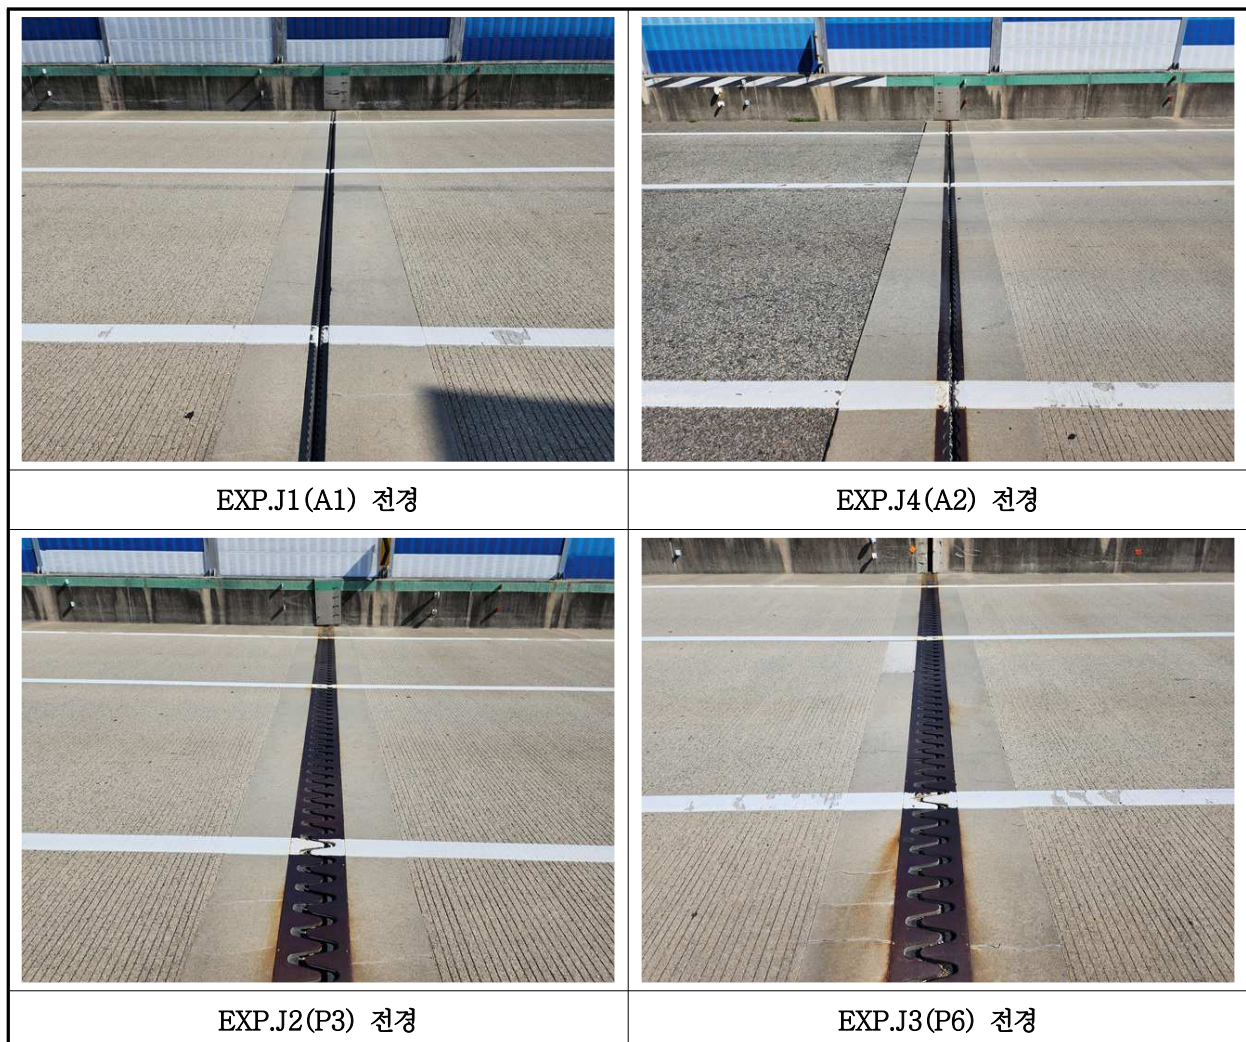
【사진 3.3.17】 신축이음장치 전경

- 대기 온도변화에 의한 교량 상부구조의 수축과 팽창, 콘크리트의 재령에 의한 CREEP, 건조 수축 및 활하중에 의한 이동과 회전등의 변위 및 변형을 원활하게 하여 2차응력을 줄이고 교면의 평탄성을 유지시켜 주는 역할과 교면수와 오물이 교량 하부구조로 흘러들어가는 것을 방지하여 콘크리트가 부식되지 않도록 하는 기능을 수행하는 중요한 부재로서 본 교량에 설치된 신축이음은 A1, A2(No.80), Rail Joint, P3, P6(No.120) Finger Joint로 시공되어 있다.
- 신축이음장치에 대한 현장조사는 도보를 통한 근접조사를 실시하였다.

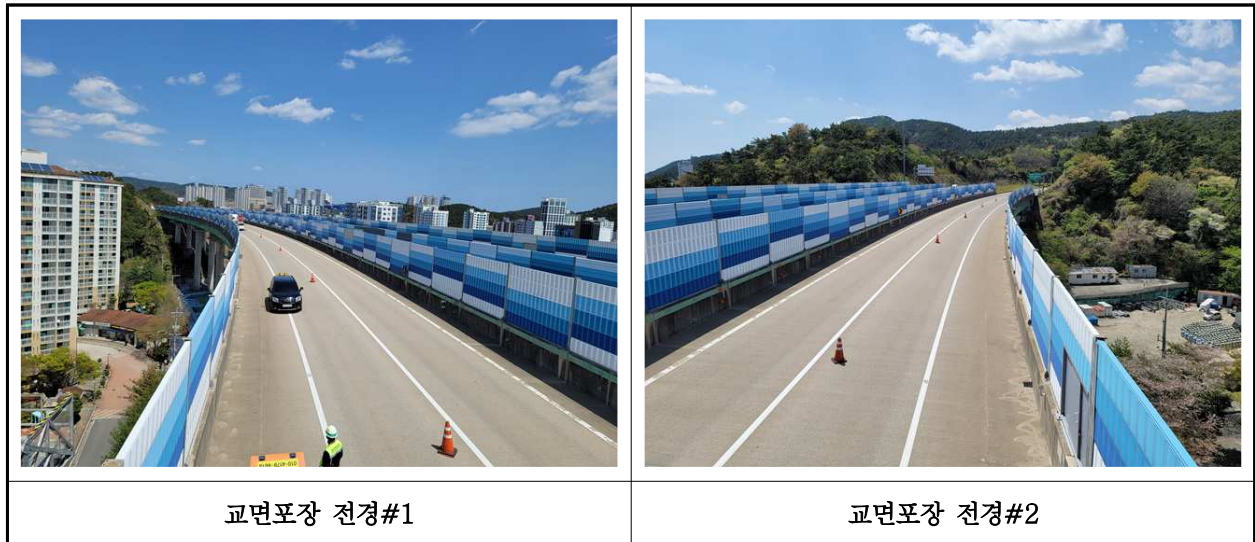
【사진 3.3.20】 교면포장 전경

- 공용중 바닥판 상면에 위치하여 차량에서 발생하는 진동을 흡수·분산시키고, 외부의 불리한 환경조건에 대해서 바닥판을 보호하는 역할을 하는 교면포장은 L.M.C 포장으로 되어있다.
- 신축이음장치에 대한 현장조사는 도보를 통한 근접조사를 실시하였다.

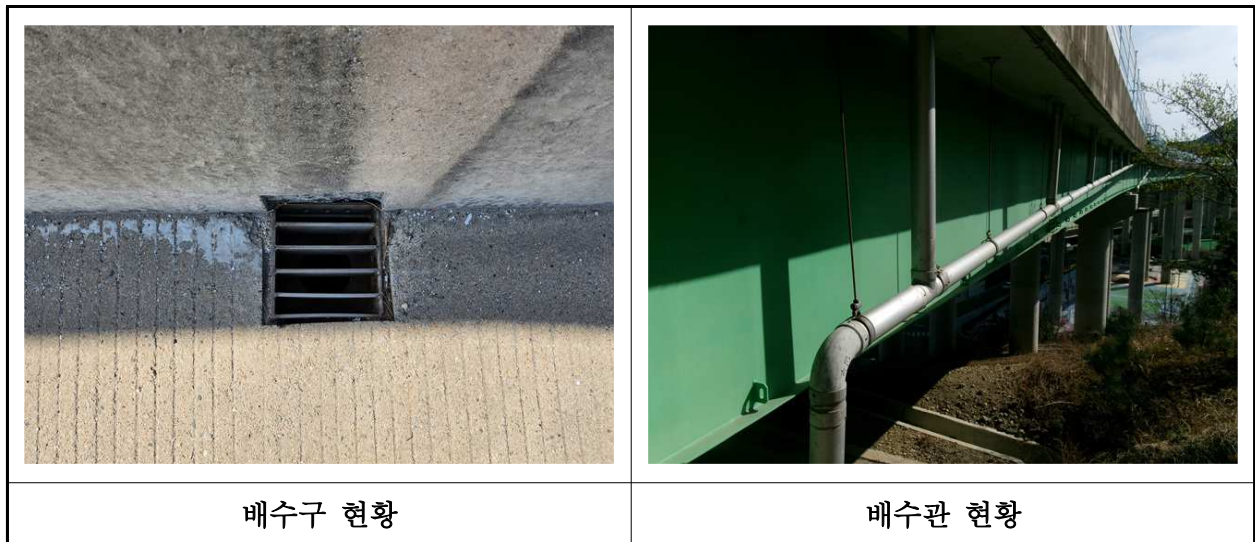
【사진 3.3.22】 배수시설 전경

- 고래진1교(부산)의 배수시설은 중단구배 (-)1.6149%, 횡단구배 (-)2.000%로 물흐름에 의거하여 바닥판하면 하부 배수관을 따라 배수되도록 시공되어있다.
- 배수시설에 대한 현장조사는 도보 및 굴절작업차, 드론을 통한 근접조사를 실시하였다.

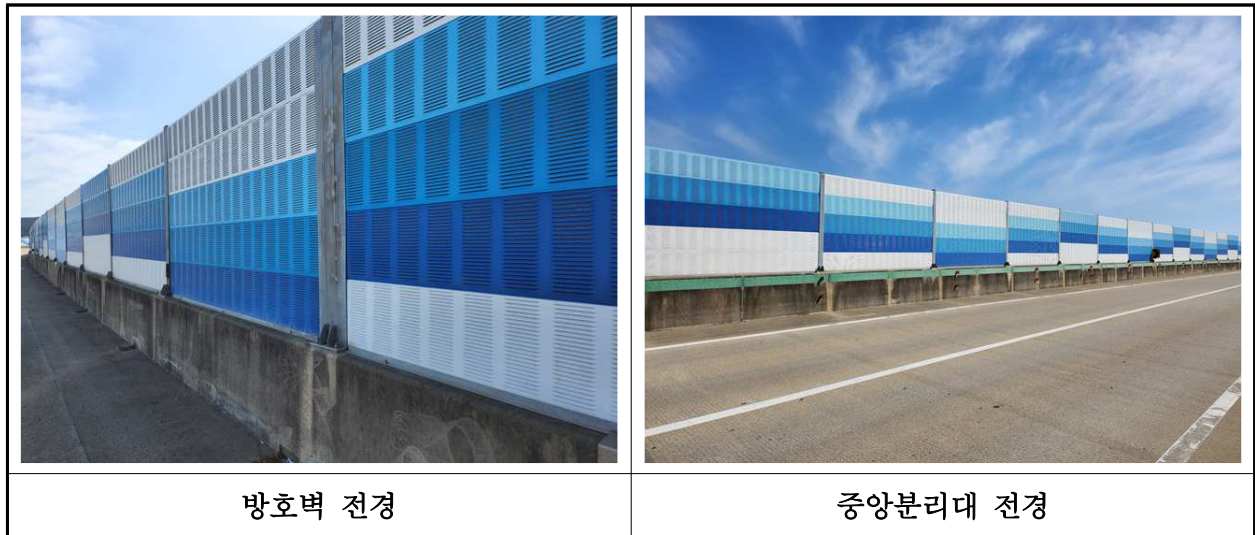
【사진 3.3.24】 방호벽 및 중분대 전경

- 차량의 차도이탈 방지, 사고시 완충작용 등의 기능을 하는 방호울타리는 철근콘크리트 구조로 높이 H=1.00m로 시공되어 있으며, 양측 방호벽 상단에 방음벽이 설치되어있다.
- 난간 및 연석에 대한 현장조사는 도보 및 굴절작업차, 드론을 통한 근접조사를 실시하였다.

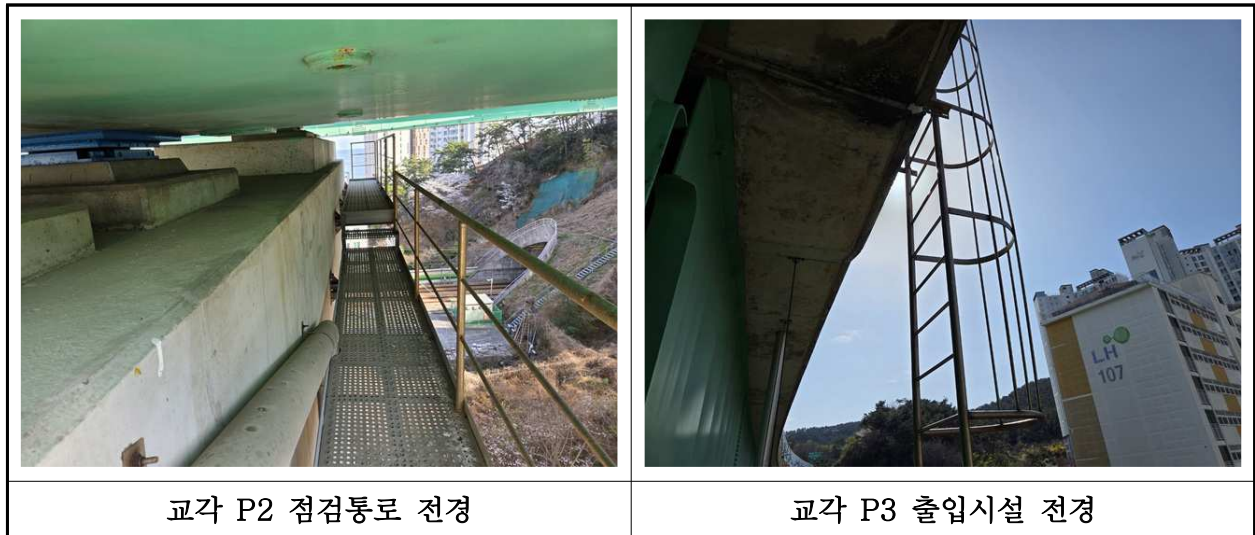
【사진 3.3.26】 교량 점검시설 전경

- 고래진1교(부산)의 점검통로는 교량 상면 갓길을 이용하여 출입가능하며, A1~2에 철근콘크리트 재질의 점검계단이, P1~8에 강재+알루미늄 재질의 점검통로가 설치된 것으로 확인되었다.

- 교량 점검시설에 대한 현장조사 결과, 전반적으로 손상이 없는 상태로 조사되었으며, 용접상태, 앵커매립 깊이는 양호한 상태로 확인되었다.

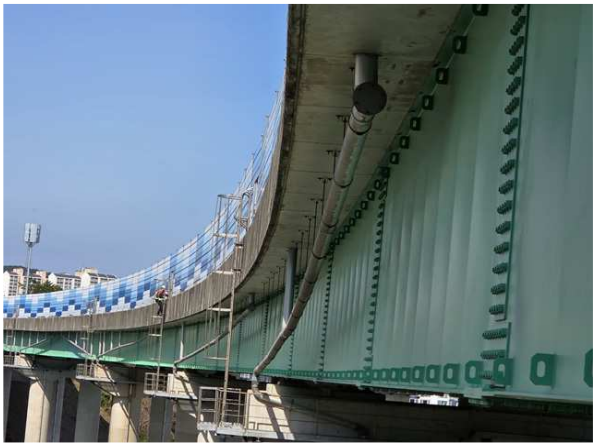
| 배수관 고정상태 양호 | 배수시설 S9 배수관 고정대 탈락 |

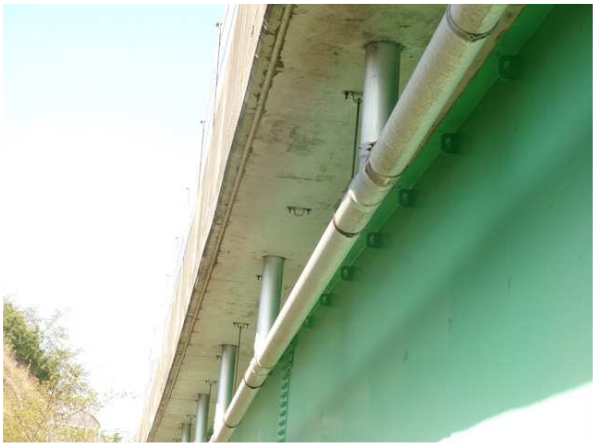
- 배수시설에서 조사된 배수관 고정대 탈락, 배수관 길이부족의 경우 시공미흡에 의한 손상으로 판단되며, 지속적인 우수 유입시 표면오염, 침식, 배수관 탈락 등의 2차 손상발생이 우려되므로 적절한 정비가 필요한 것으로 판단된다.

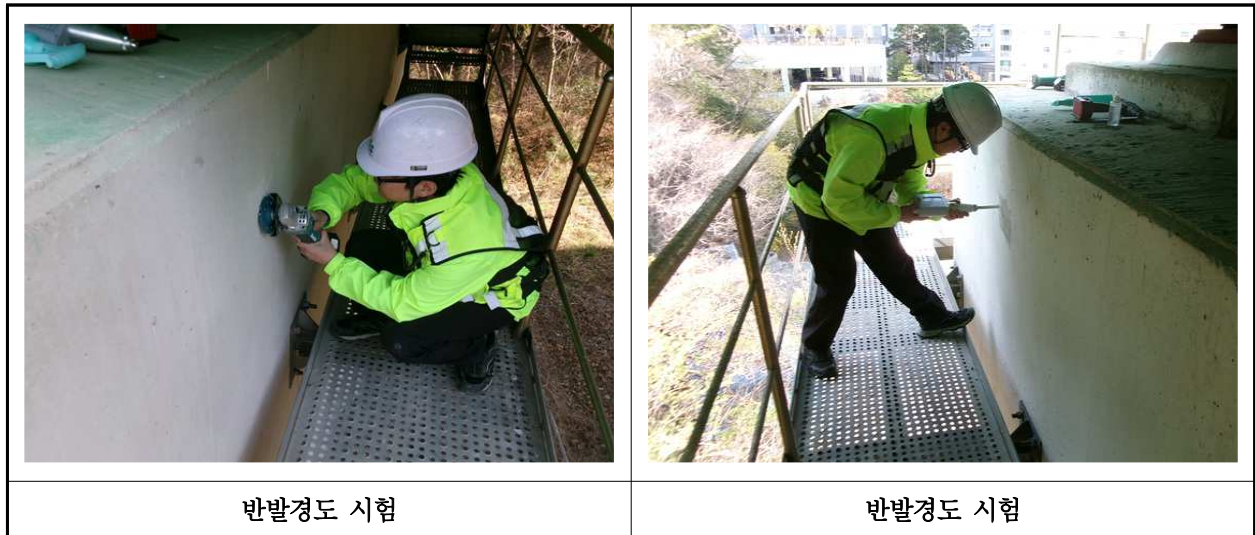
【사진 3.4.2】 반발경도시험 현장사진

콘크리트 비파괴강도시험은 상·하부구조에서 반발경도시험(총 18개소)을 실시하였으며, 측정결과는 표준편차와 변동계수가 적은 값으로 콘크리트 비파괴강도를 추정하는데 이용하였다.

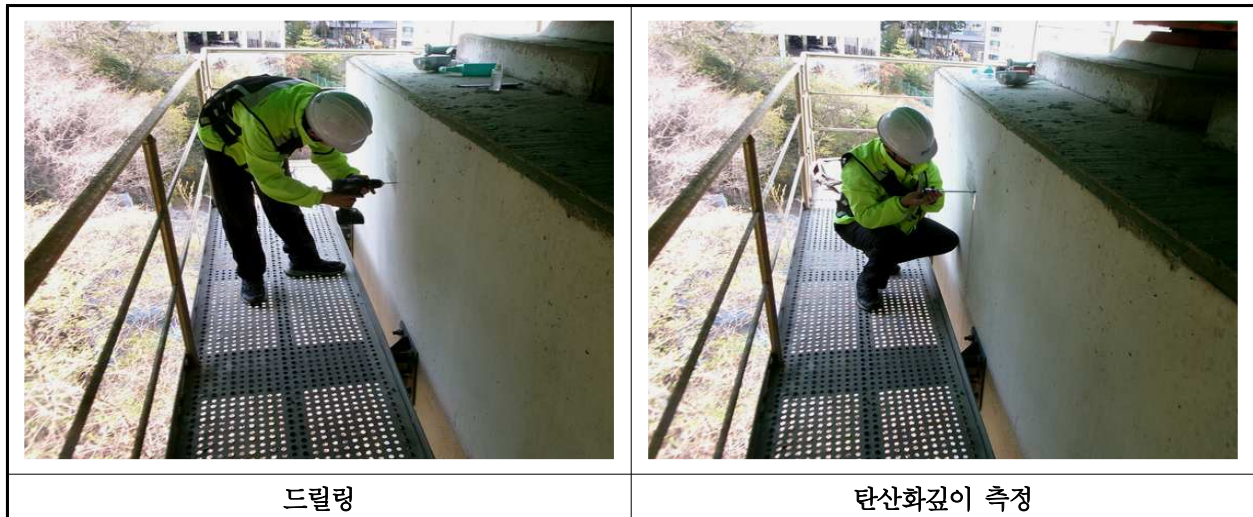
【사진 3.4.3】 탄산화 깊이 측정 현장사진

탄산화 깊이 측정은 드릴링을 통한 천공 후 지시약을 사용하여 적색으로 변색되는 시점을 탄산화깊이로 정하였으며, 버니어캘리퍼스를 이용하여 그 깊이를 측정하였다. 피복두께는 철근탐사기를 이용하여 피복두께를 확인 후, 설계피복과 비교하여 작은 값으로 선정하였다.
