## 9. 내리천교(부산)

### 9.1 시설물의 개요

본 시설물은 부산광역시 기장군 기장읍 내리 397-4에 위치한 교량으로 총 연장 315.0m, 폭 12.2m의 PC빔 거더교로 시공되어 있다.

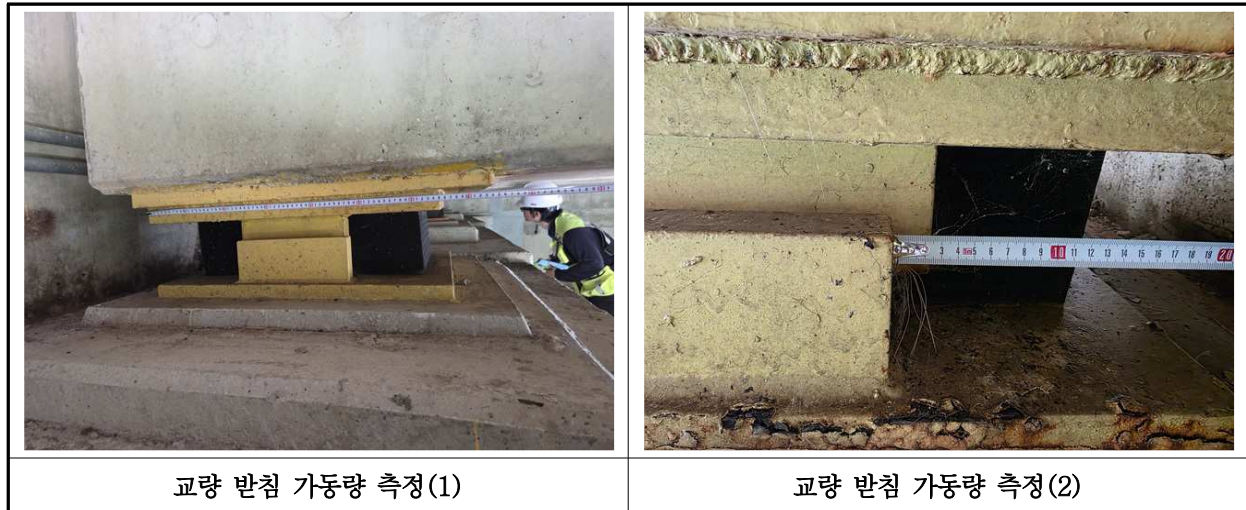
【사진 9.3.16】 교량받침 이동량 측정

금회 점검에서 교량받침(A2, P3, P8)의 탄성패드 밀림(슬라이딩)이 조사된 받침은 건전한 거동을 하지 않은 것으로 판단하여 온도변화에 의한 여유량 검토에서 제외하고 평가하였다.
