# 11. 당사천교(부산)

## 11. 당사천교(부산)

본 시설물은 부산광역시 기장군 기장읍 내리 711-1 에 위치한 교량으로 총 연장 120.0m, 폭 12.2m의 PC빔 거더교로 시공되어 있다.

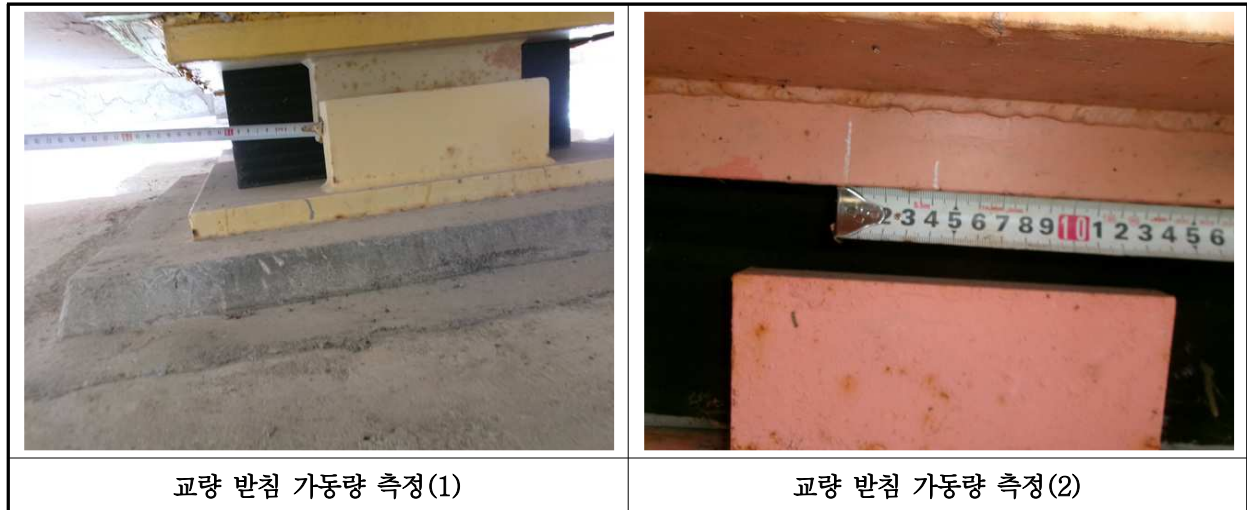
【사진 11.3.16】 교량받침 이동량 측정

금회 점검에서 교량받침(A1, A2)의 탄성패드 밀림(슬라이딩)이 조사된 받침은 건전한 거동을 하지 않은 것으로 판단하여 온도변화에 의한 여유량 검토에서 제외하고 평가하였다.
