## 12. 당사천교(울산0)

### 12.1 시설물의 개요

본 시설물은 부산광역시 해운대구 송정동 76 에 위치한 교량으로 총 연장 120.0m, 폭 12.2m의 PC빔 거더교로 시공되어 있다.

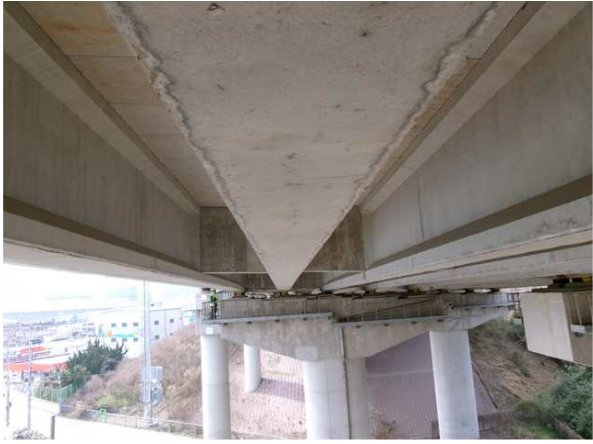
| 손상현황 | • S2 G4 박락(0.1m×0.1m×2EA) | 손상현황 | • S3 상태양호 |
| 원 인 | • 장기공용, 부식 등 | 원 인 | • - |

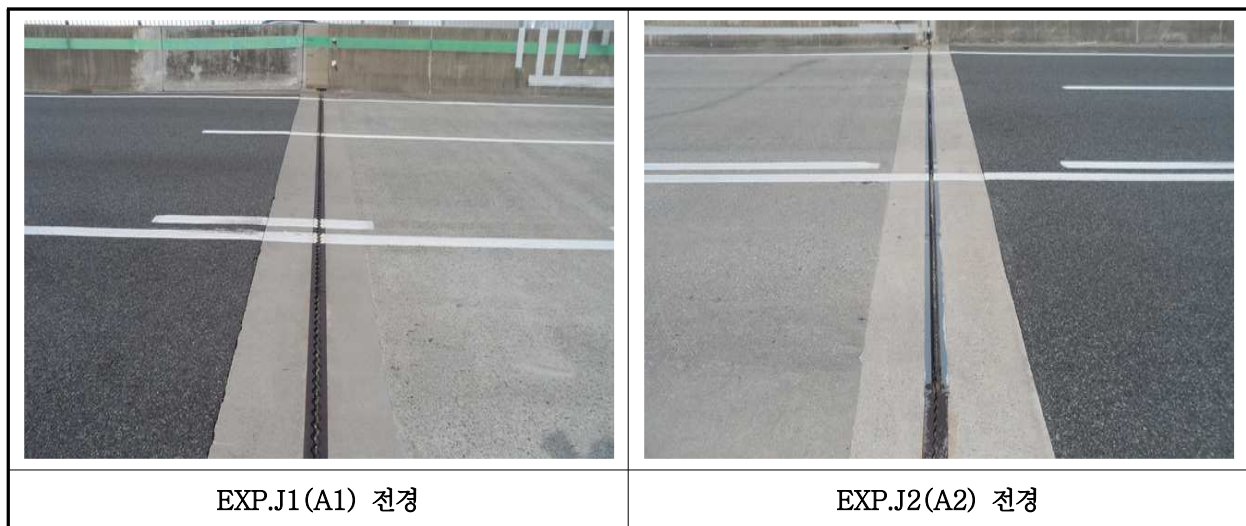
【사진 12.3.17】 신축이음장치 전경

- 대기 온도변화에 의한 교량 상부구조의 수축과 팽창, 콘크리트의 재령에 의한 CREEP, 건조 수축 및 활하중에 의한 이동과 회전등의 변위 및 변형을 원활하게 하여 2차응력을 줄이고 교면의 평탄성을 유지시켜 주는 역할과 교면수와 오물이 교량 하부구조로 흘러들어가는 것을 방지하여 콘크리트가 부식되지 않도록 하는 기능을 수행하는 중요한 부재로서 본 교량에 설치된 신축이음은 A1(No.80) Monocell Joint, A2(No.80) Angle Joint로 시공되어 있다.
- 신축이음장치에 대한 현장조사는 도보를 통한 근접조사를 실시하였다.

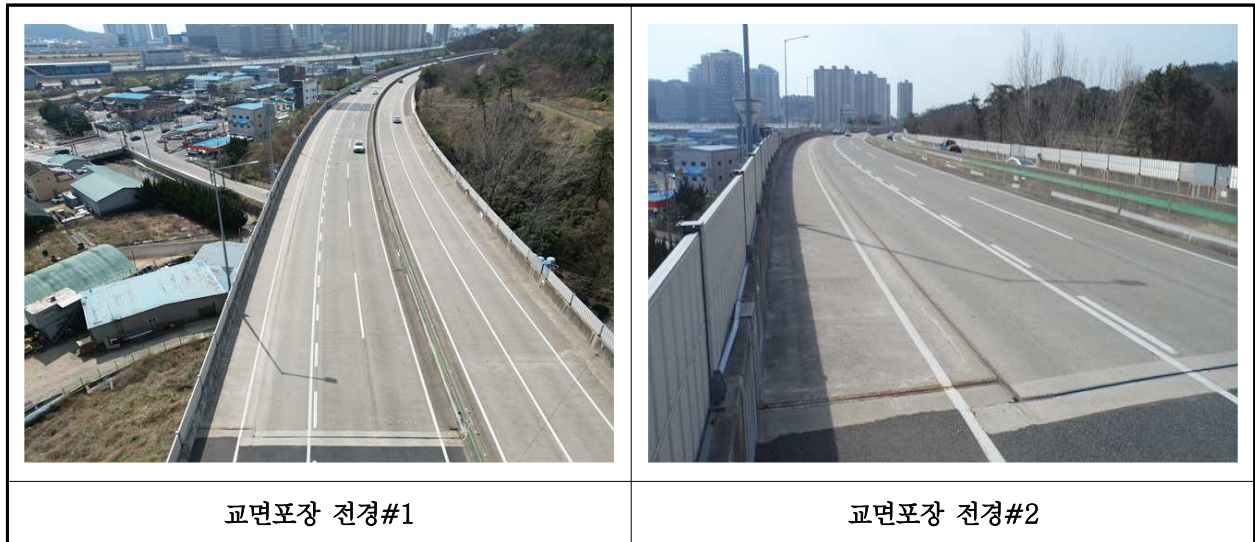
【사진 12.3.20】 교면포장 전경

- 공용중 바닥판 상면에 위치하여 차량에서 발생하는 진동을 흡수·분산시키고, 외부의 불리한 환경조건에 대해서 바닥판을 보호하는 역할을 하는 교면포장은 LMC 포장으로 되어있다.
- 교면포장에 대한 현장조사는 도보를 통한 근접조사를 실시하였다.

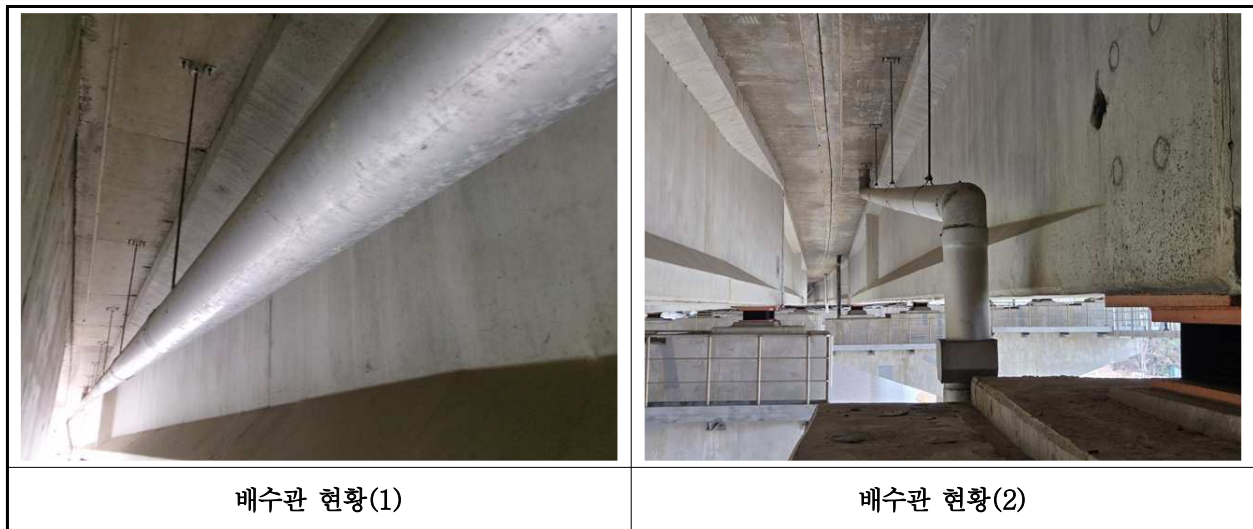
【사진 12.3.22】 배수시설 전경

- 당사천교(울산0)의 배수시설은 종단구배 (+)1.8000%, 횡단구배 (+)3.6120~(+)5.000%로 물흐름에 의거하여 바닥판하면 하부 배수관을 따라 하부로 배수되도록 시공되어있다.
- 배수시설에 대한 현장조사는 도보 및 고소작업차, 드론을 통한 근접조사를 실시하였다.

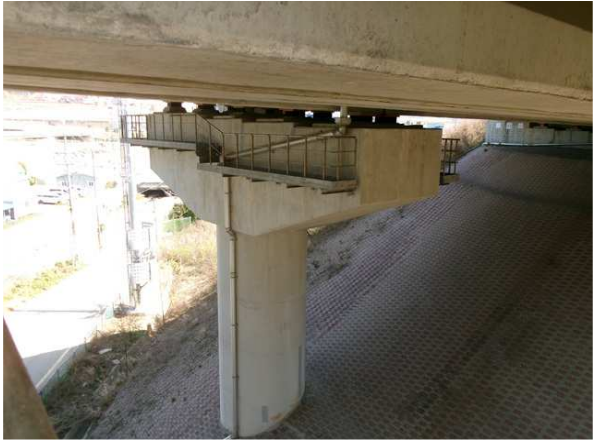
【사진 12.3.23】 배수시설 손상현황

- 배수시설에 대한 현장조사 결과, 기존손상인 배수관 막힘이 조사되었다.

| 손상현황 | • S1 배수관 막힘(1EA) | 손상현황 | • P1 배수관 상태양호 |
| 원 인 | • 장기공용, 이물질퇴적, 우수유입 | 원 인 | • - |

- 배수시설에서 조사된 배수관 막힘은 장기공용 및 우수, 이물질 퇴적 등에 의한 손상으로, 원활한 유지관리를 위해 주기적인 정비가 필요하다.

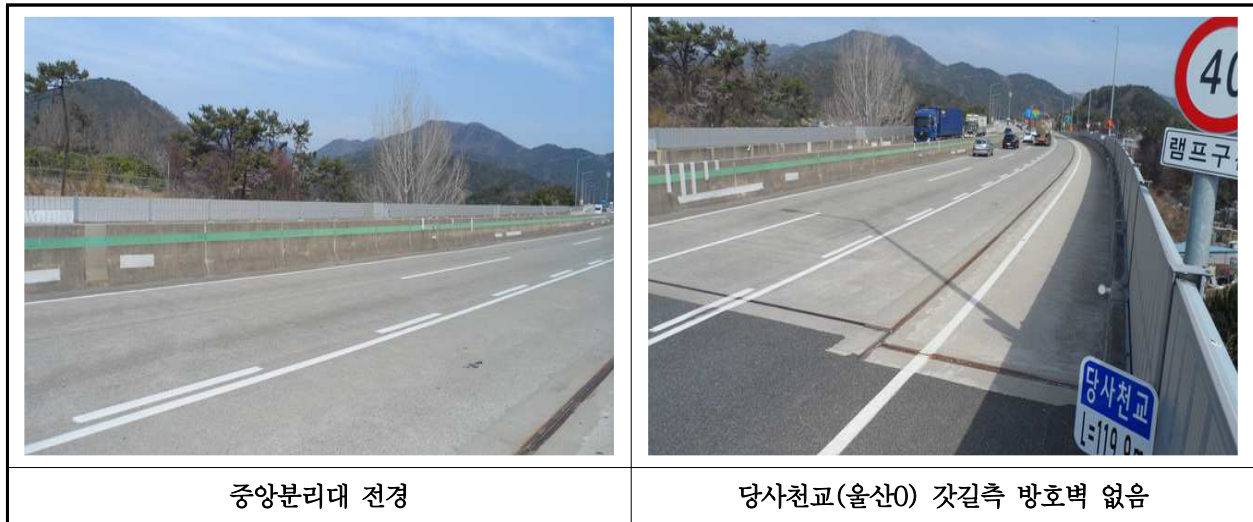
【사진 12.3.24】 방호벽 및 중분대 전경

- 차량의 차도이탈 방지, 사고시 완충작용 등의 기능을 하는 방호울타리는 철근콘크리트 구조로 높이 H=1.08m로 시공되어 있다. 갓길 방호벽은 없는 상태이다.
- 난간 및 연석에 대한 현장조사는 도보 및 드론을 통한 근접조사를 실시하였다.

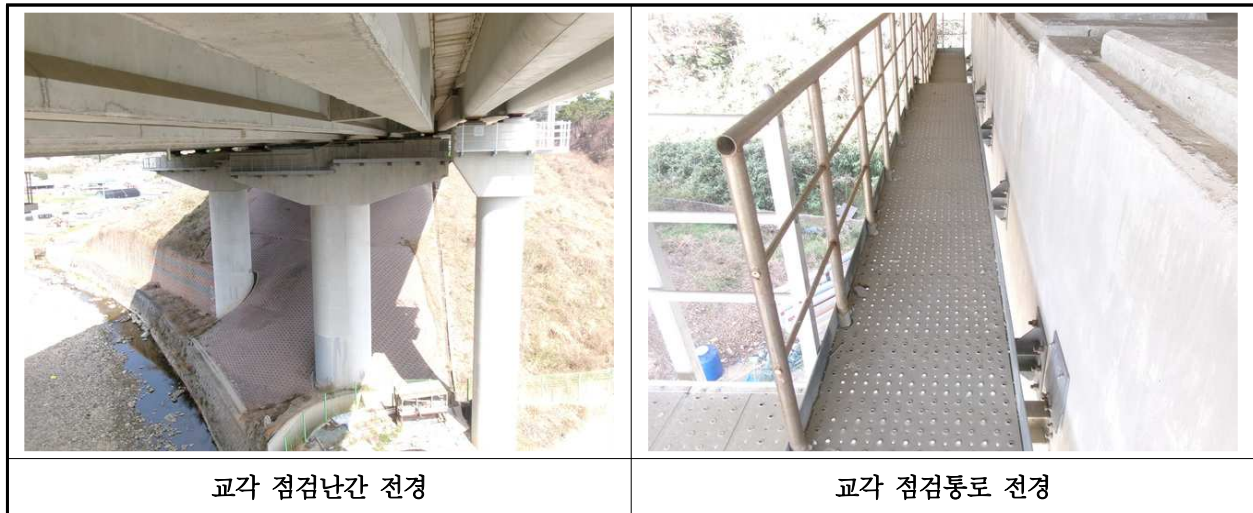
【사진 12.3.26】 교량 점검시설 전경

- 당사천교(울산0)의 점검통로는 당사천교(울산1)측에 있는 점검시설과 연결되어 갓길을 이용하여 출입가능하며, A1~2에 철근콘크리트 재질의 점검계단이, P1~3에 강재+알루미늄 재질의 점검통로가 전·배면에 설치된 것으로 확인되었다.

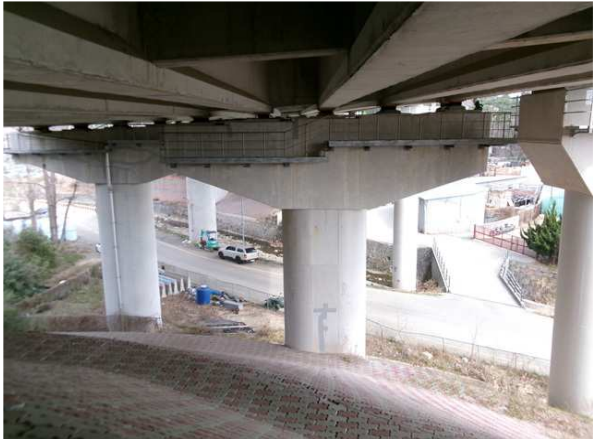
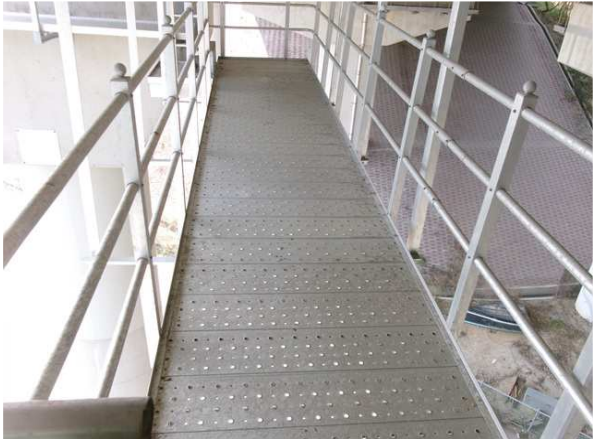
【사진 12.3.27】 교량 점검시설 손상현황

| 손상현황 | • P1 점검로 상태양호 | 손상현황 | • P2 점검로 상태양호 |

- 전회 점검과 비교결과, 손상이 없는 양호한 상태로, 물량의 변동은 없는 것으로 평가되었다.

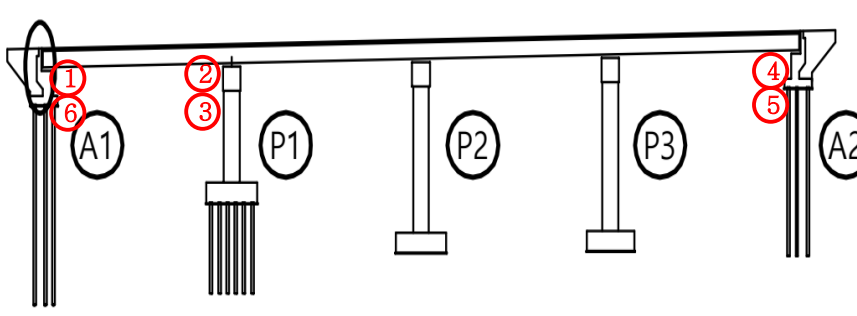
| ④ 교대 균열(0.3mm이상)<br>- 진전 여부확인 | ⑤ 교량받침 탄성패드 밀림 - 진전<br>여부확인 | ⑥ 배수관 막힘 - 진전 여부확인 |
